環狀線北環段Y20(不含)~Y23(含)土建及水電環控區段標工程

日期：112年8月23日

環狀線CF680B區段標道路巡查照片

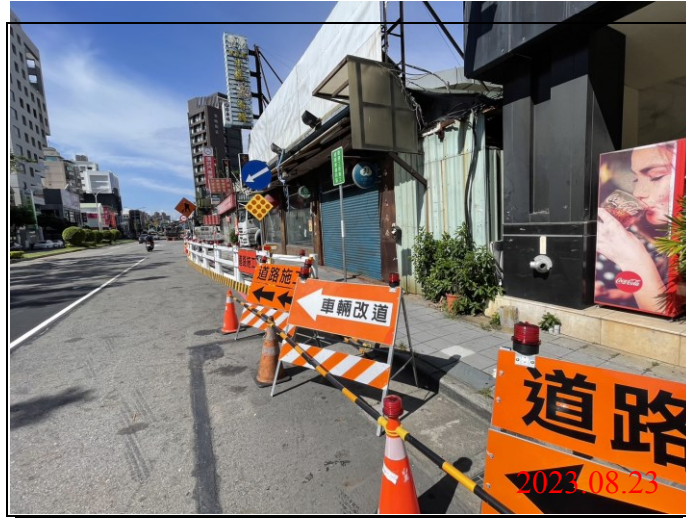
巡查日期地點：112.08.23/ Y21車站
照片說明：牌面設置狀況

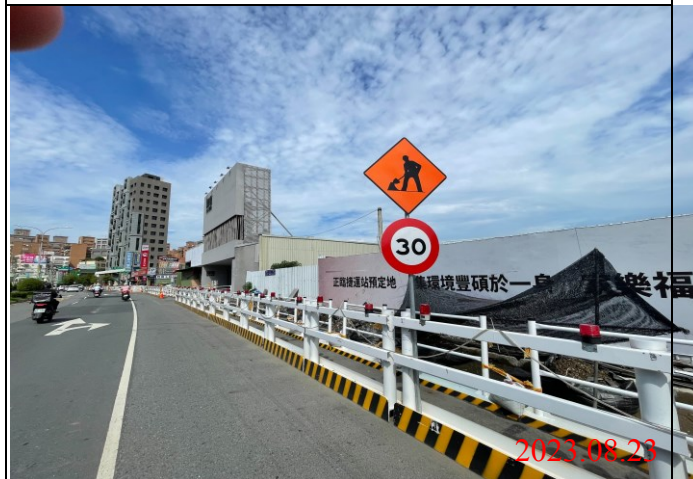
巡查日期地點：112.08.23/ Y23車站
照片說明：牌面設置狀況

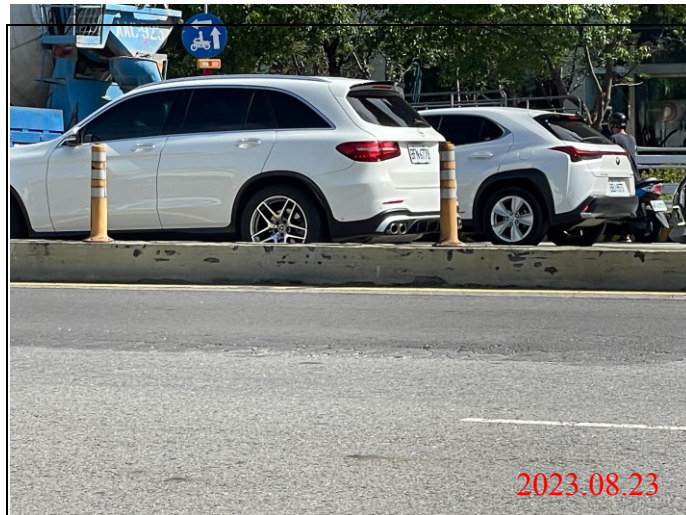
巡查日期地點：112.08.23/ Y23車站
照片說明：路面龜裂狀況

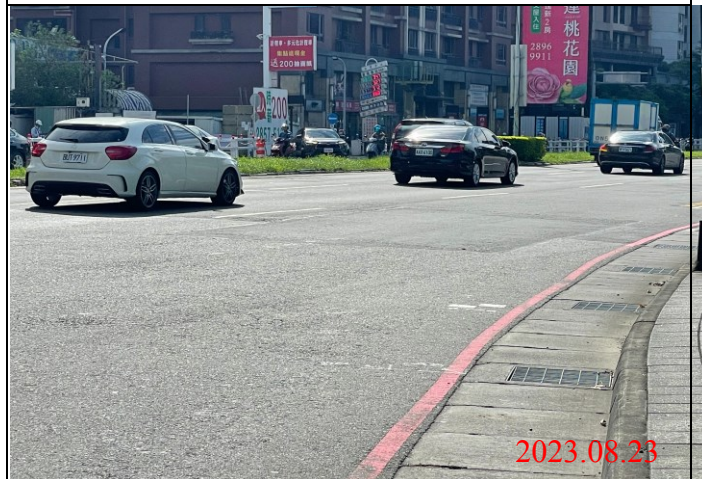
巡查日期地點：112.08.23/ Y23車站
照片說明：路面龜裂狀況

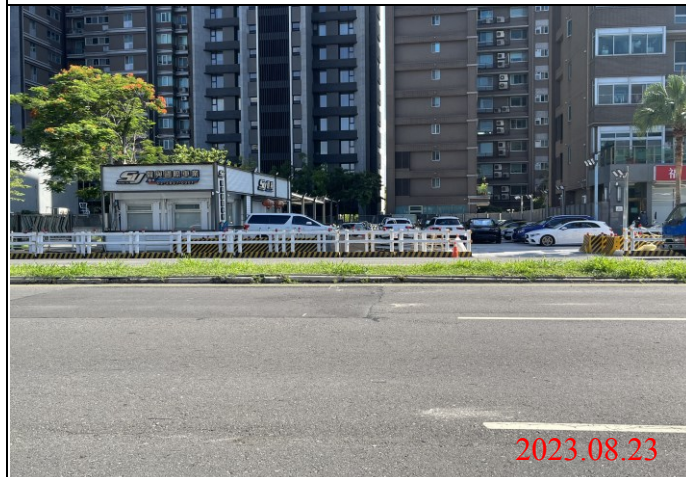
巡查日期地點：112.08.23/ Y23車站
照片說明：路面龜裂狀況
