環狀線北環段Y20(不含)~Y23(含)土建及水電環控區段標工程

日期: 112年8月22日

環狀線CF680B區段標道路巡查照片

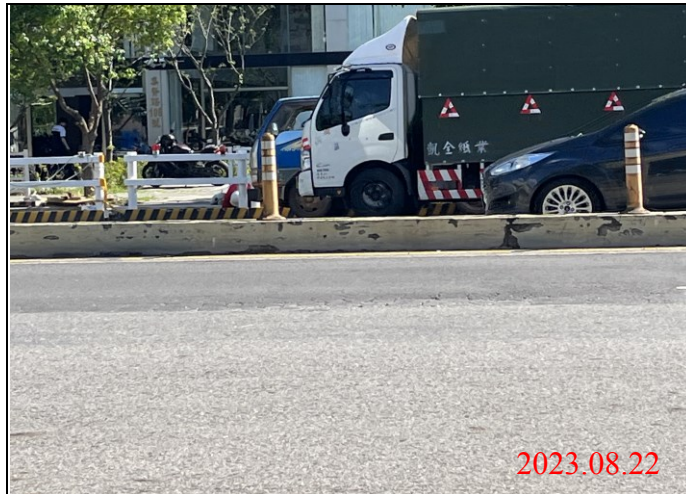
巡查日期地點：112.08.22/ Y23車站
照片說明：路面龜裂狀況

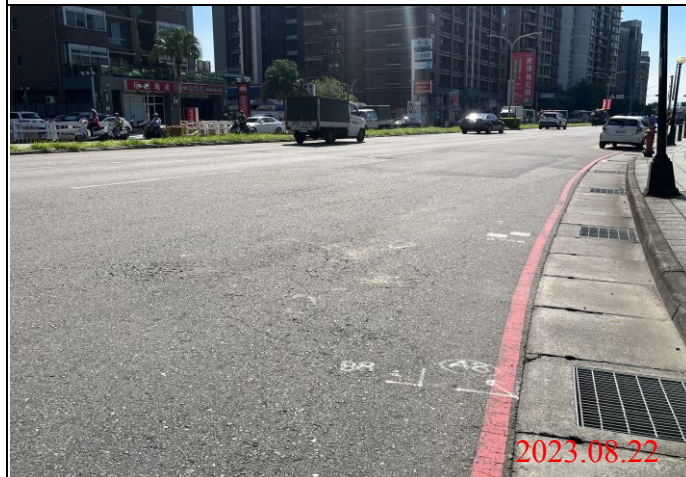
巡查日期地點：112.08.22/ Y23車站
照片說明：路面龜裂狀況

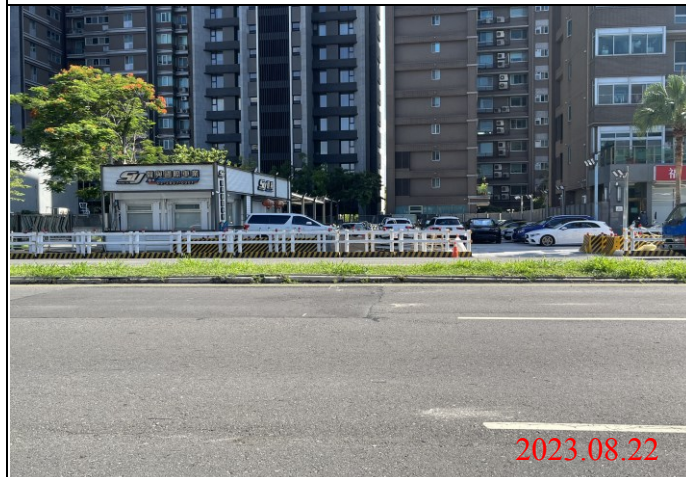
巡查日期地點：112.08.22/ Y23車站
照片說明：路面龜裂狀況

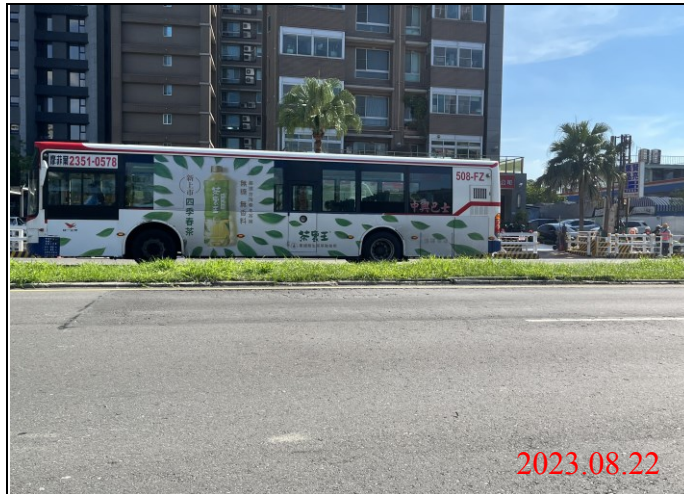
巡查日期地點：112.08.22/ Y23車站
照片說明：路面龜裂狀況

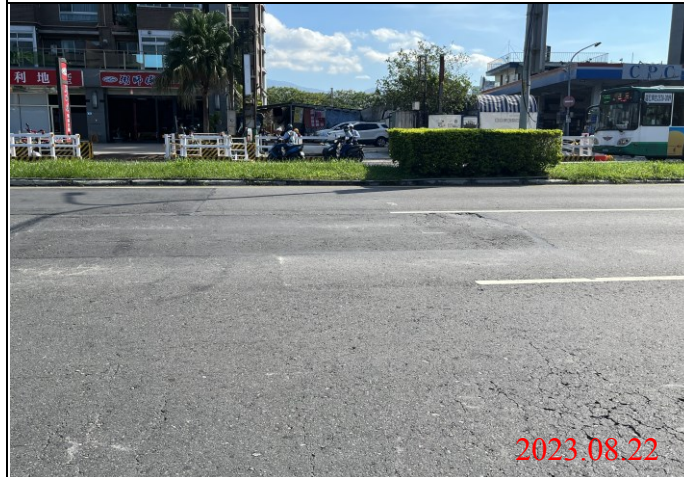
巡查日期地點：112.08.22/ Y23車站
照片說明：路面龜裂狀況

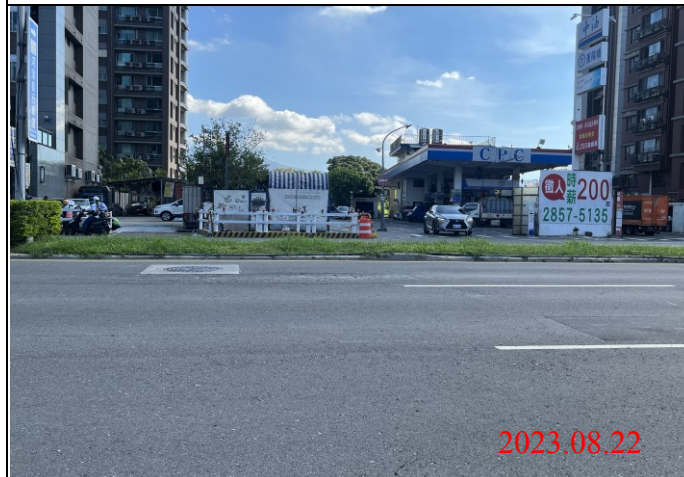
巡查日期地點：112.08.22/ Y23車站
照片說明：路面龜裂狀況

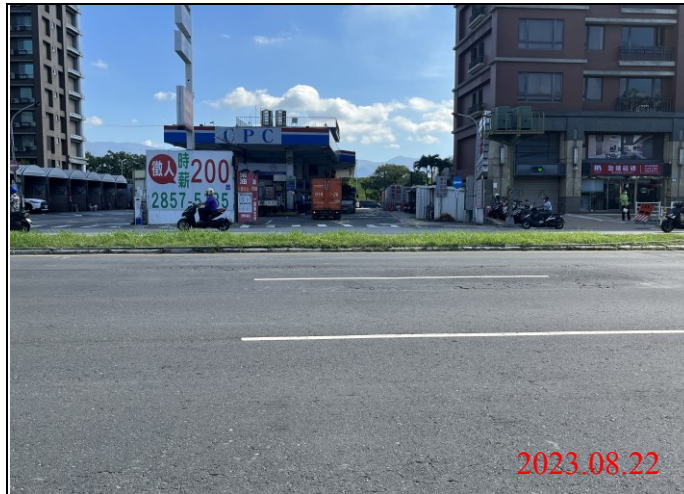
巡查日期地點：112.08.22/ Y23車站
照片說明：路面龜裂狀況

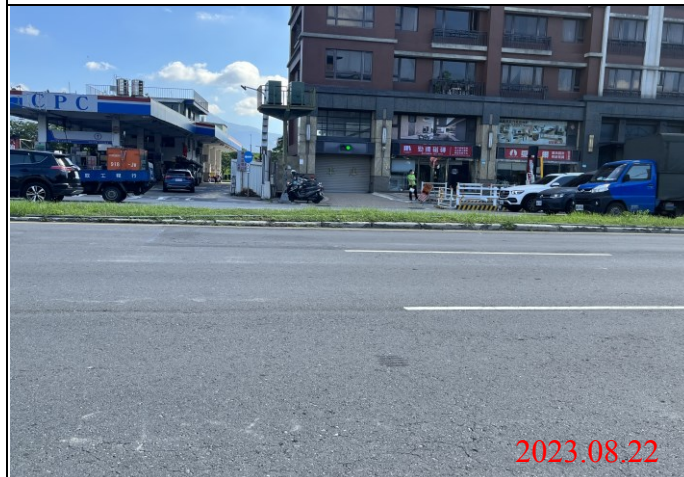
巡查日期地點：112.08.22/ Y23車站
照片說明：路面龜裂狀況

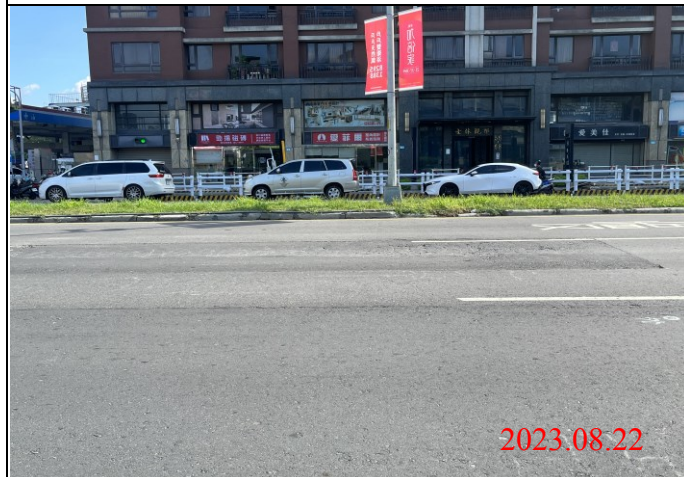
巡查日期地點：112.08.22/ Y23車站
照片說明：路面龜裂狀況
