環狀線北環段Y20(不含)~Y23(含)土建及水電環控區段標工程

日期: 112年8月21日

環狀線CF680B區段標道路巡查照片

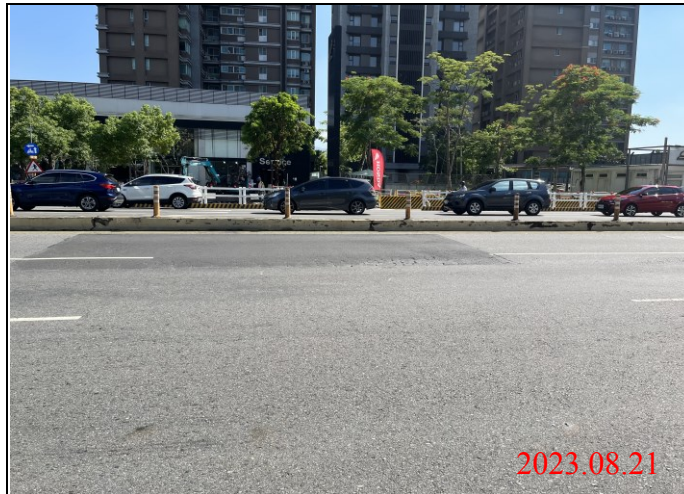
巡查日期地點：112.08.21/ Y23車站
照片說明：路面龜裂狀況

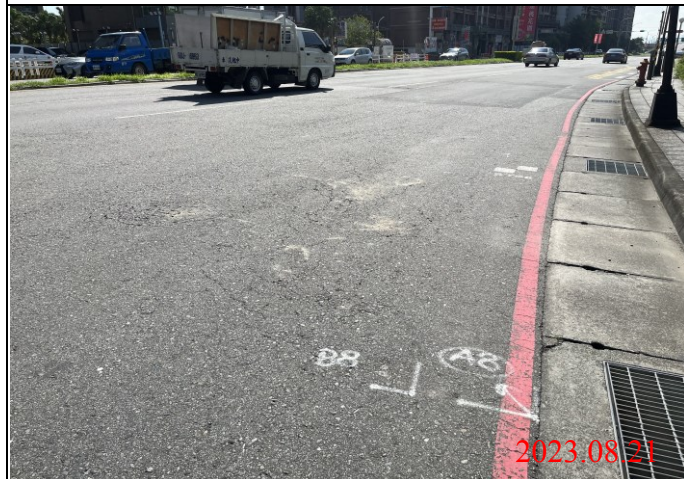
巡查日期地點：112.08.21/ Y23車站
照片說明：路面龜裂狀況

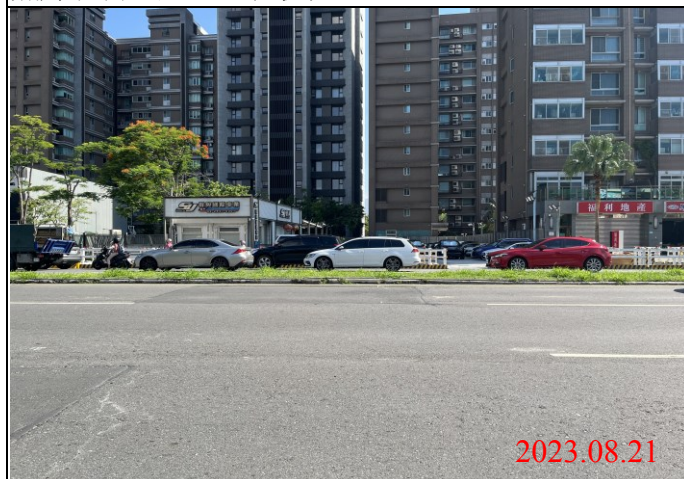
巡查日期地點：112.08.21/ Y23車站
照片說明：路面龜裂狀況

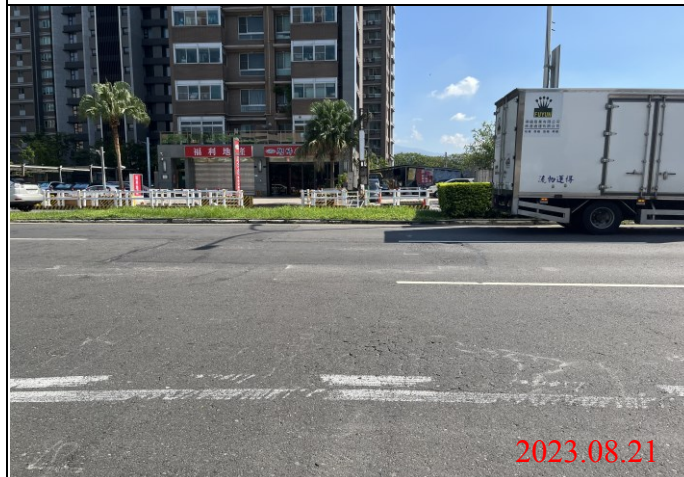
巡查日期地點：112.08.21/ Y23車站
照片說明：路面龜裂狀況

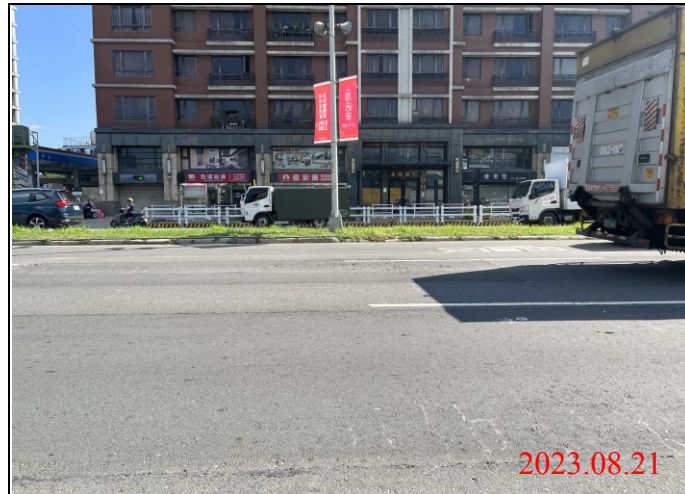
巡查日期地點：112.08.21/ Y23車站
照片說明：路面龜裂狀況

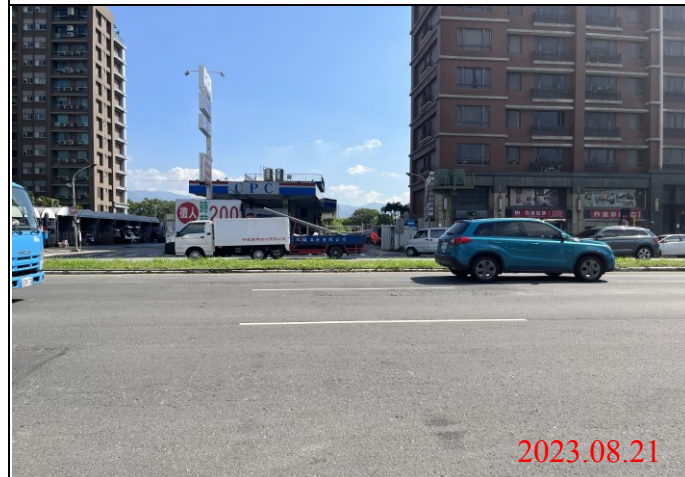
巡查日期地點：112.08.21/ Y23車站
照片說明：路面龜裂狀況

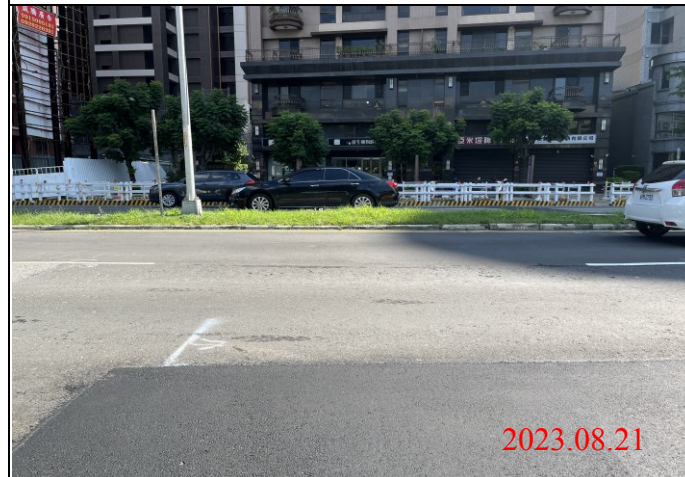
巡查日期地點：112.08.21/ Y23車站
照片說明：路面龜裂狀況
