# 環狀線北環段Y20(不含)~Y23(含)土建及水電環控區段標工程

日期: 112年8月20日

# 環狀線CF680B區段標道路巡查照片

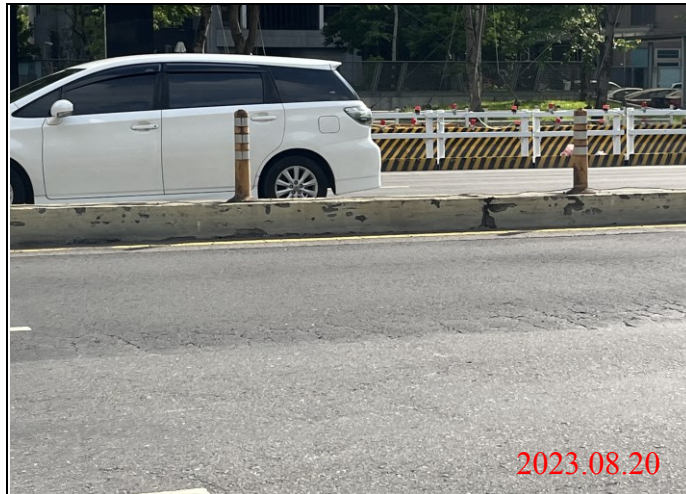
巡查日期地點：112.08.20/ Y23車站  
照片說明：路面龜裂狀況

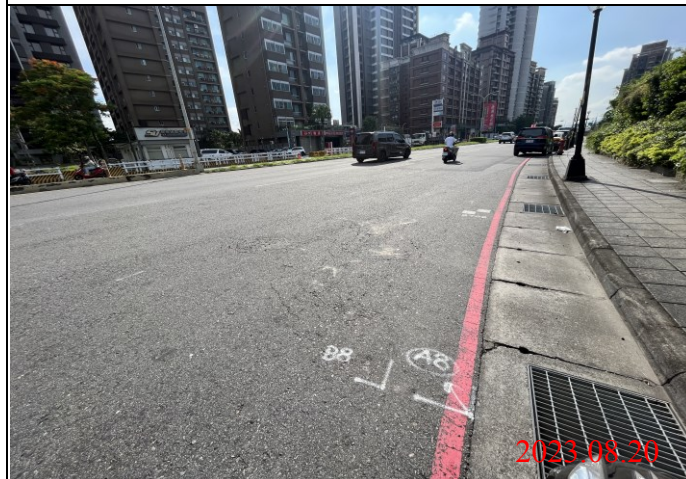
巡查日期地點：112.08.20/ Y23車站  
照片說明：路面龜裂狀況

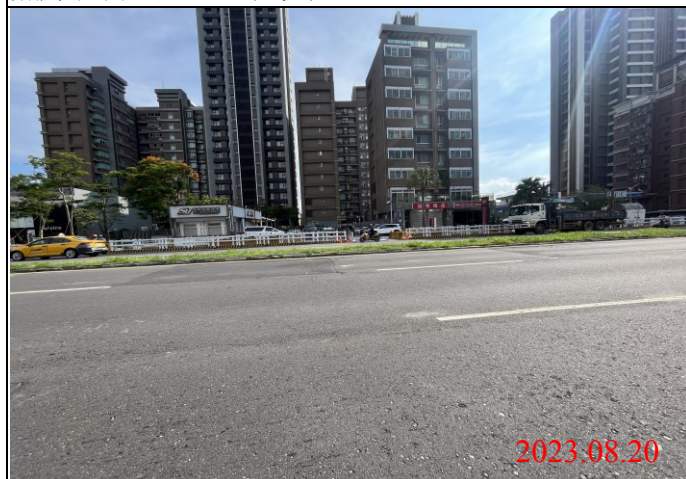
巡查日期地點：112.08.20/ Y23車站  
照片說明：路面龜裂狀況

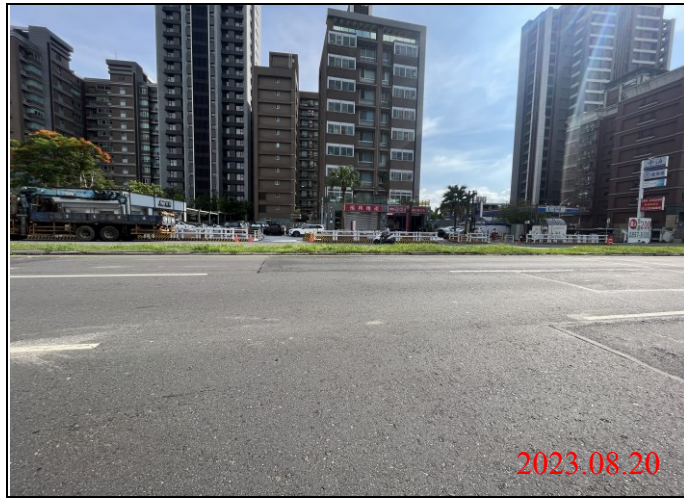
巡查日期地點：112.08.20/ Y23車站  
照片說明：路面龜裂狀況

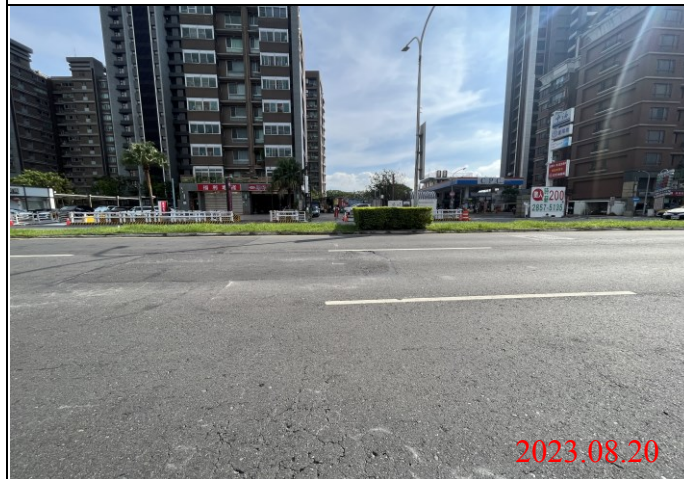
巡查日期地點：112.08.20/ Y23車站  
照片說明：路面龜裂狀況

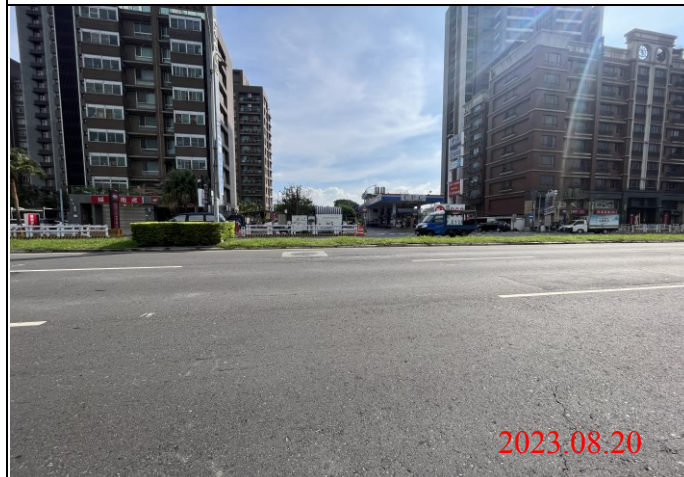
巡查日期地點：112.08.20/ Y23車站  
照片說明：路面龜裂狀況

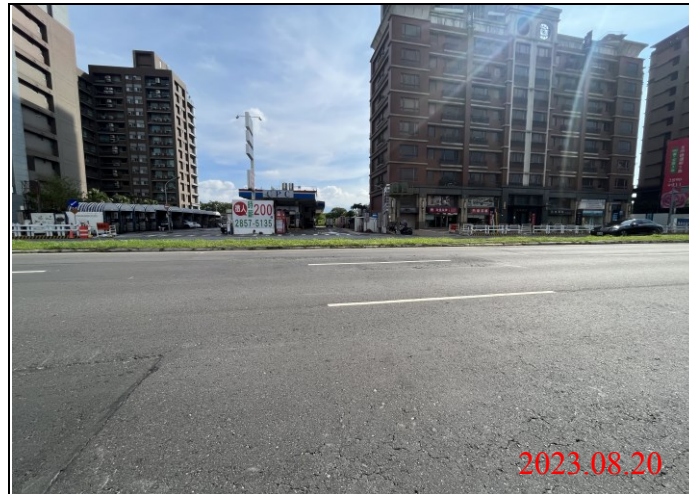
巡查日期地點：112.08.20/ Y23車站  
照片說明：路面龜裂狀況

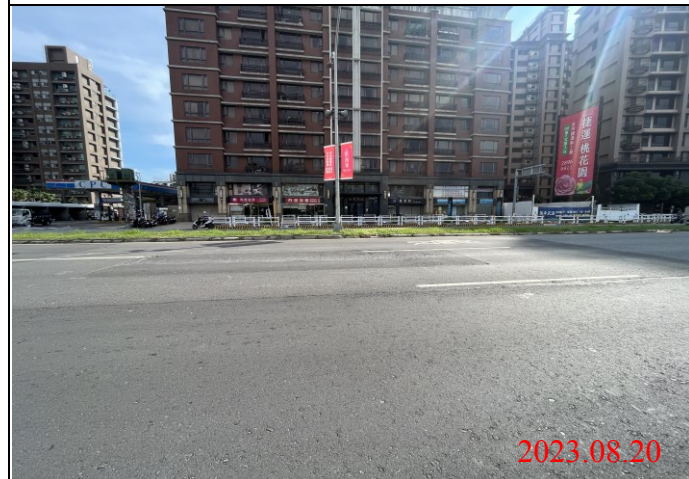
巡查日期地點：112.08.20/ Y23車站  
照片說明：路面龜裂狀況

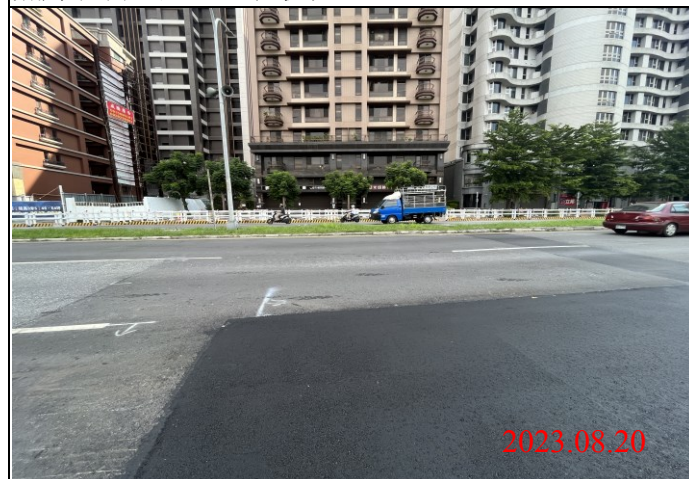
巡查日期地點：112.08.20/ Y23車站  
照片說明：路面龜裂狀況
