# 環狀線北環段Y20(不含)~Y23(含)土建及水電環控區段標工程

日期: 112年 8月 11日

## 環狀線CF680B區段標道路巡查照片

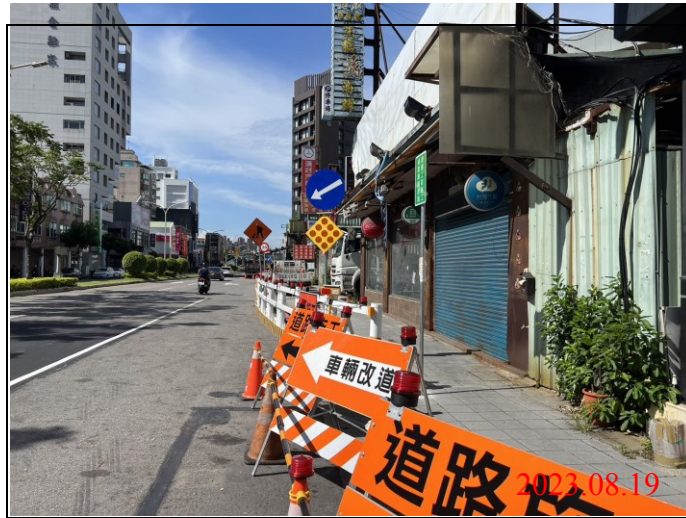
巡查日期地點：112.08.19/ Y21車站  
照片說明：牌面設置狀況

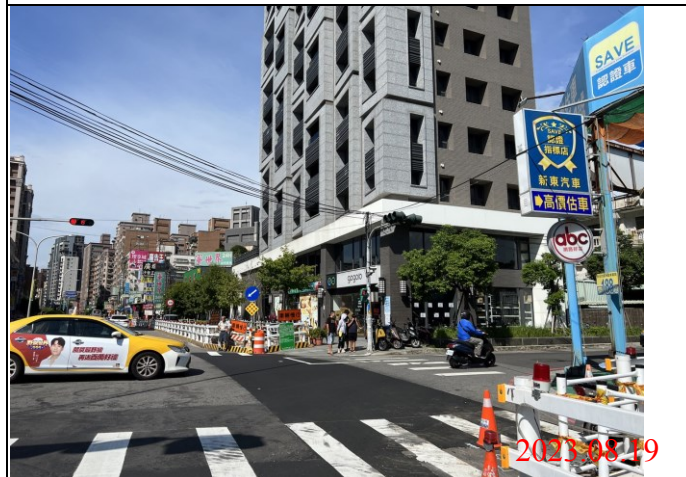
巡查日期地點：112.08.19/ Y22車站  
照片說明：牌面設置狀況

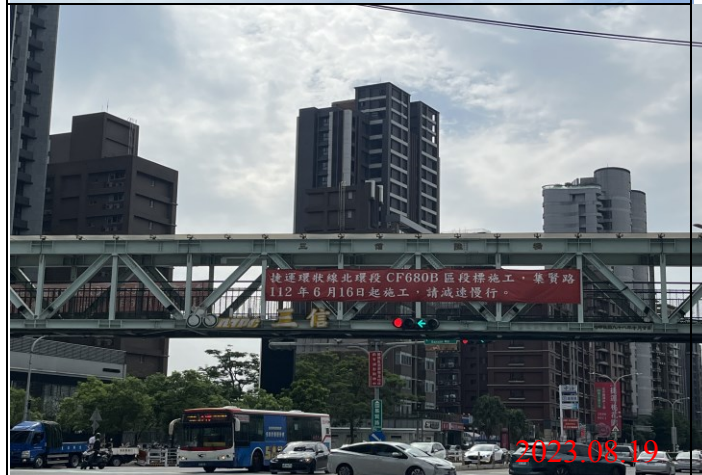
巡查日期地點：112.08.19/ Y23車站  
照片說明：牌面設置狀況

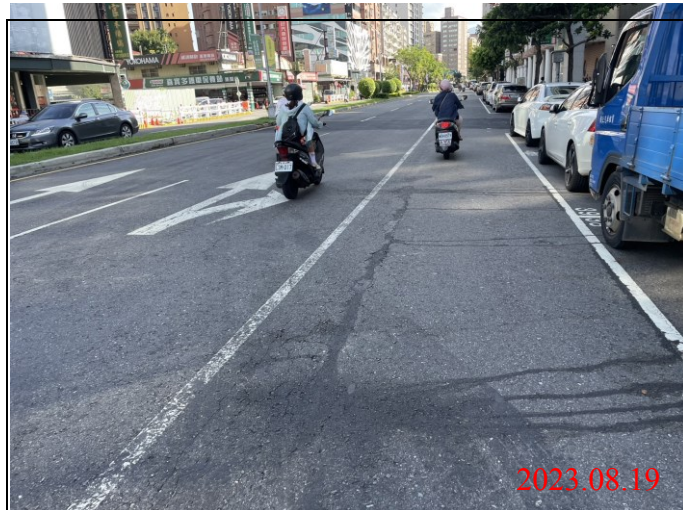
巡查日期地點：112.08.19/ Y21車站  
照片說明：路面龜裂狀況

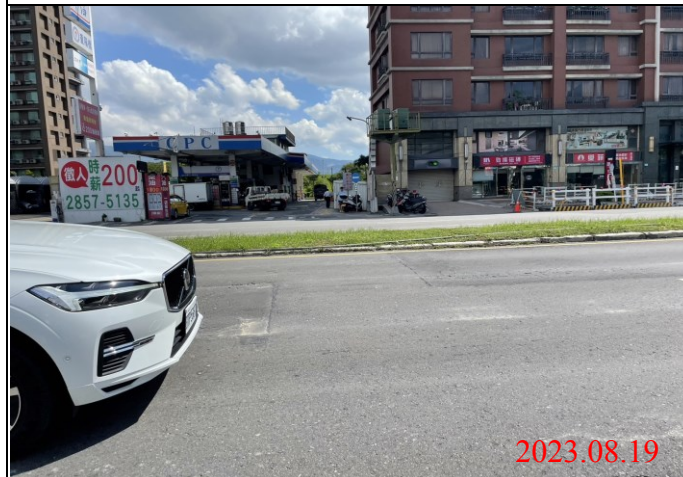
巡查日期地點：112.08.19/ Y23車站  
照片說明：路面龜裂狀況

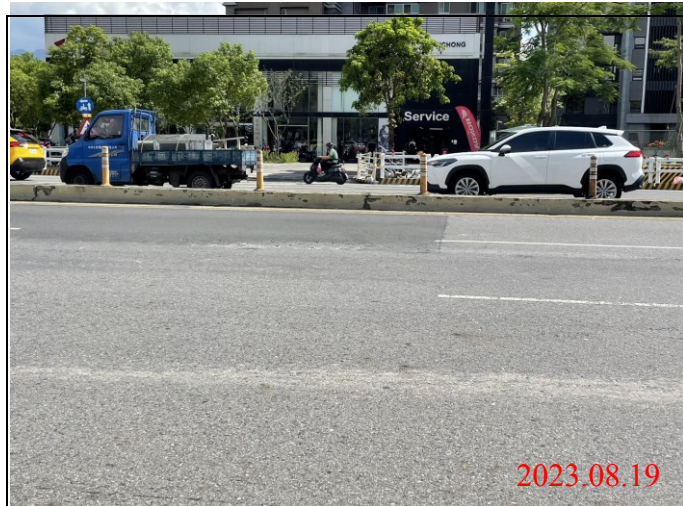
巡查日期地點：112.08.19/ Y23車站  
照片說明：路面龜裂狀況

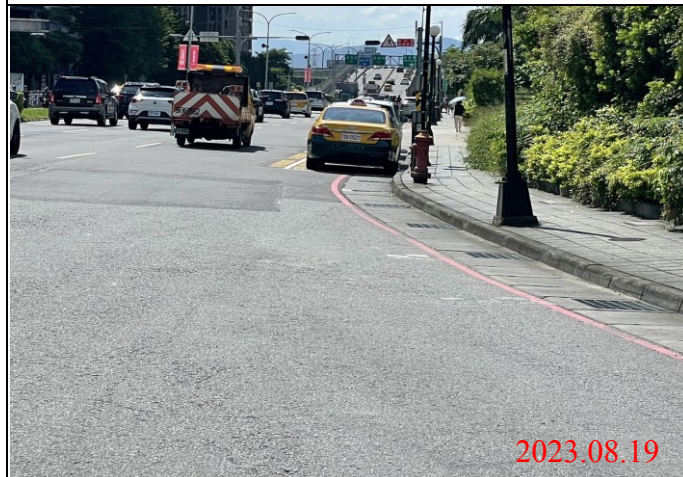
巡查日期地點：112.08.19/ Y23車站  
照片說明：路面龜裂狀況

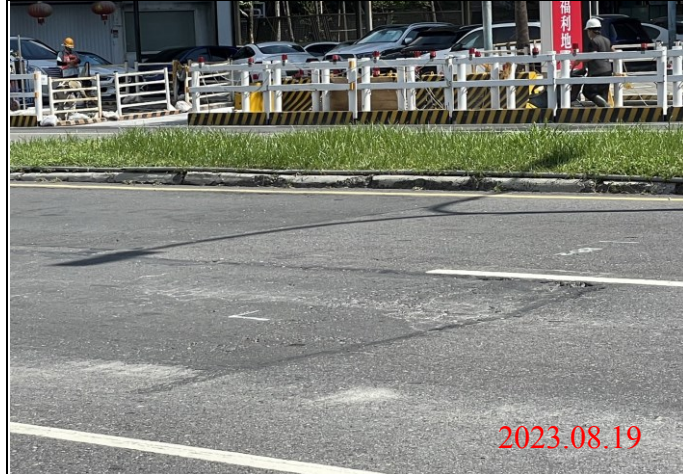
巡查日期地點：112.08.19/ Y23車站  
照片說明：路面龜裂狀況
