環狀線北環段Y20(不含)~Y23(含)土建及水電環控區段標工程

日期: 112年8月18日

環狀線CF680B區段標道路巡查照片

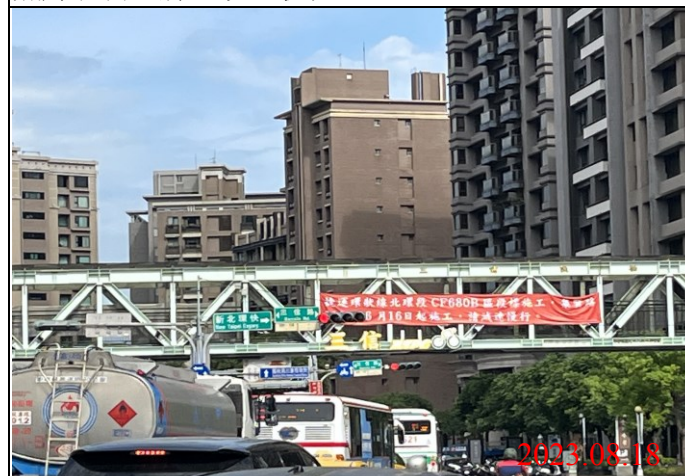
巡查日期地點：112.08.18/ Y23車站
照片說明：牌面設置狀況

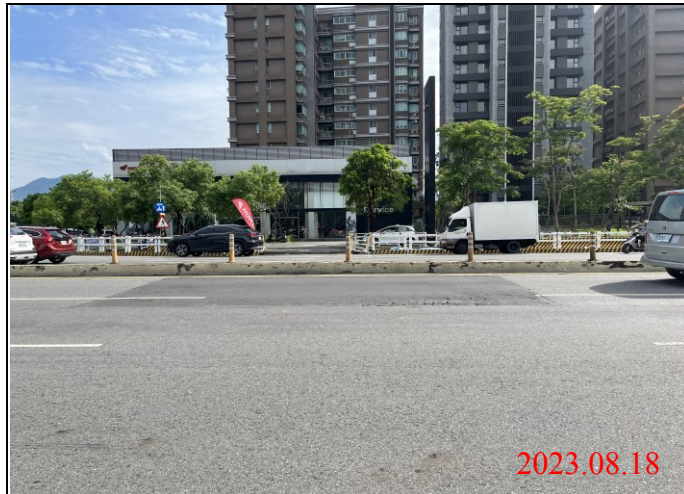
時段	號誌	標誌	標線	警示燈 (爆閃)	帆布圍籬	籬外施工 (外單位)	時間、位置、坑洞修補改正措施
上午							10:00 680標全綫狀況良好。 Y23站周边路面有龜裂情形
下午							15:00 680標全綫狀況良好。 Y23站周边路面有龜裂情形
其它			L				L

巡查日期地點：112.08.18/ Y23車站
照片說明：路面龜裂狀況

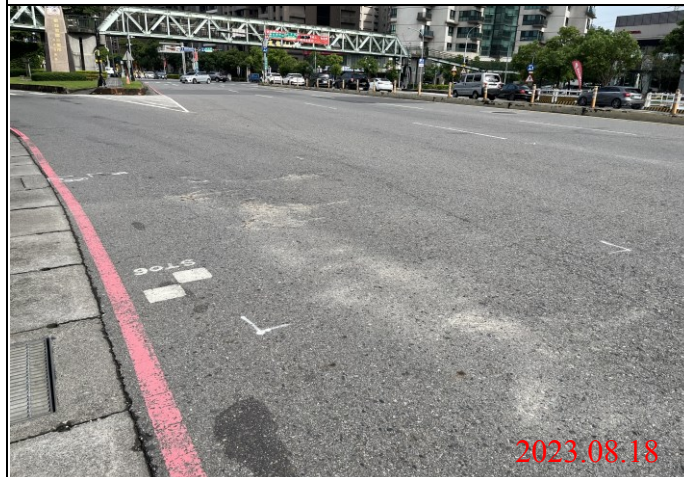
巡查日期地點：112.08.18/ Y23車站
照片說明：路面龜裂狀況

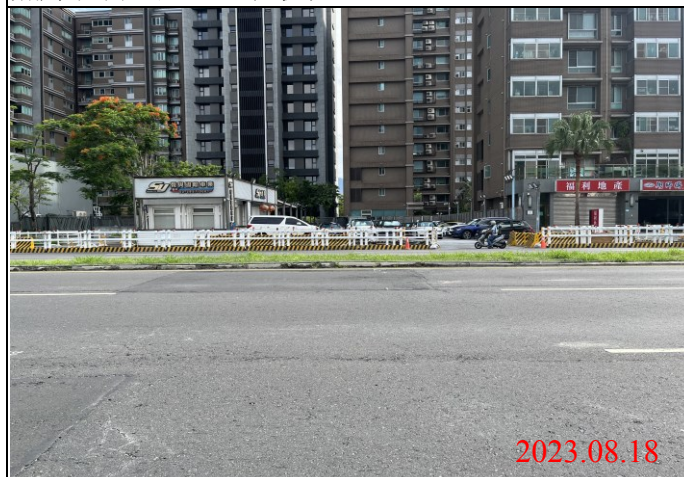
巡查日期地點：112.08.18/ Y23車站
照片說明：路面龜裂狀況

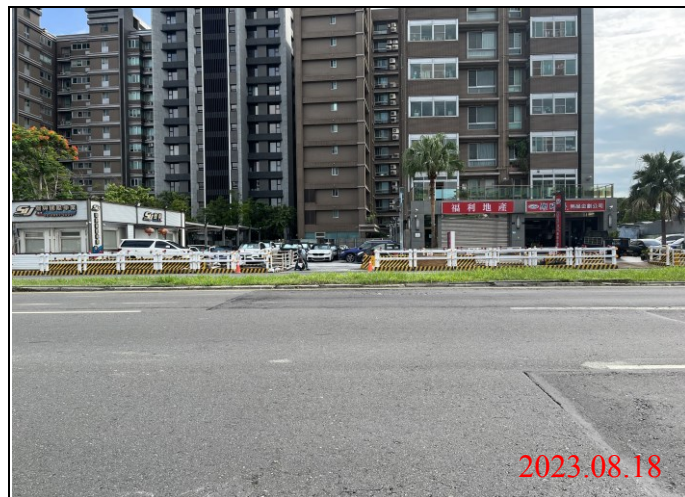
巡查日期地點：112.08.18/ Y23車站
照片說明：路面龜裂狀況

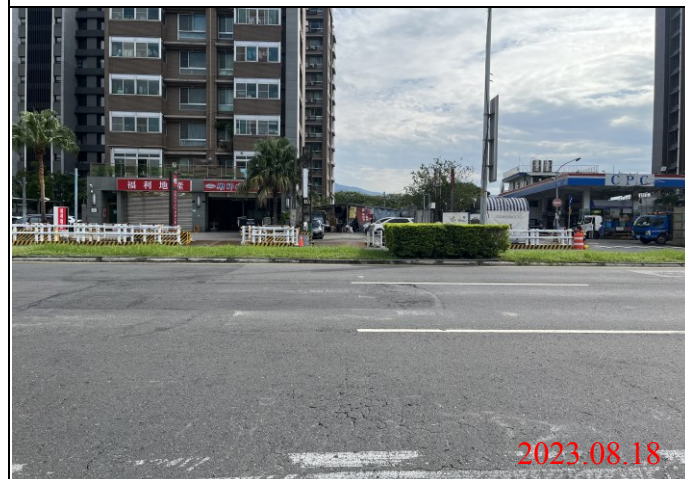
巡查日期地點：112.08.18/ Y23車站
照片說明：路面龜裂狀況

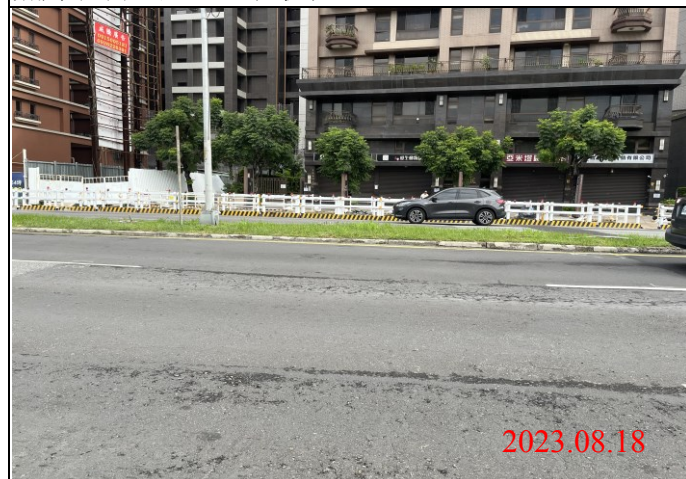
巡查日期地點：112.08.18/ Y23車站
照片說明：路面龜裂狀況
