環狀線北環段Y20(不含)~Y23(含)土建及水電環控區段標工程

日期: 112年8月24日

環狀線CF680B區段標道路巡查照片

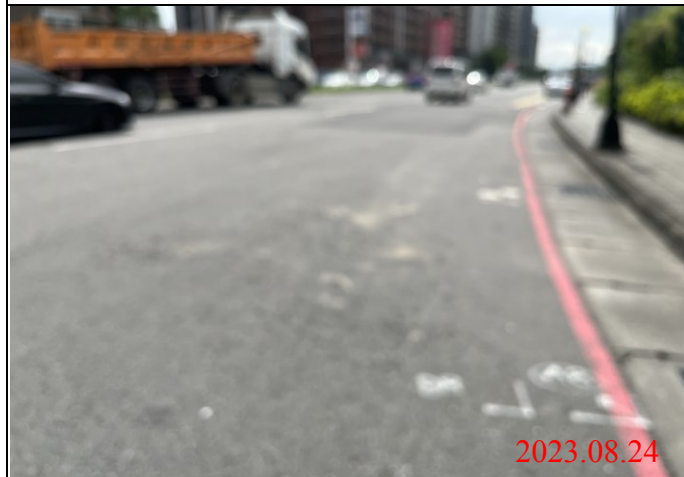
巡查日期地點：112.08.24/ Y23車站
照片說明：路面龜裂狀況

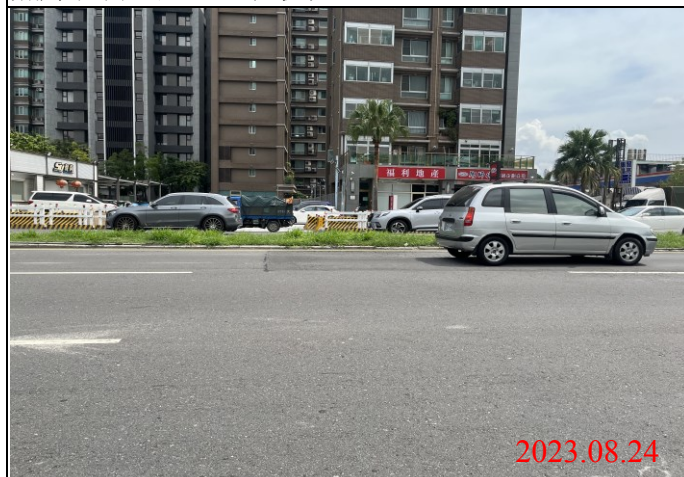
巡查日期地點：112.08.24/ Y23車站
照片說明：路面龜裂狀況

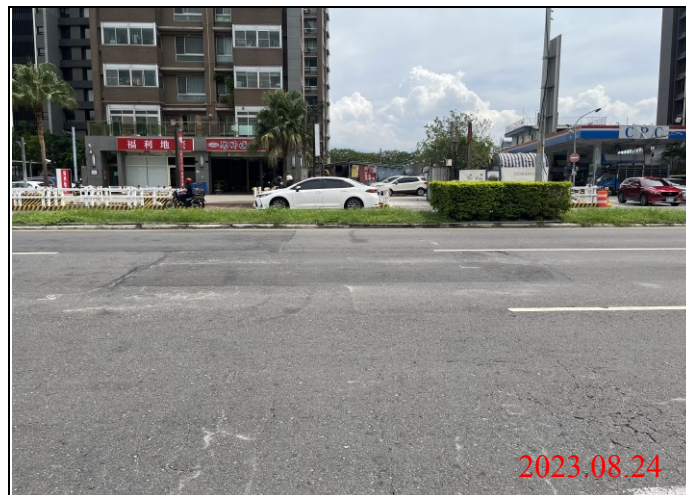
巡查日期地點：112.08.24/ Y23車站
照片說明：路面龜裂狀況

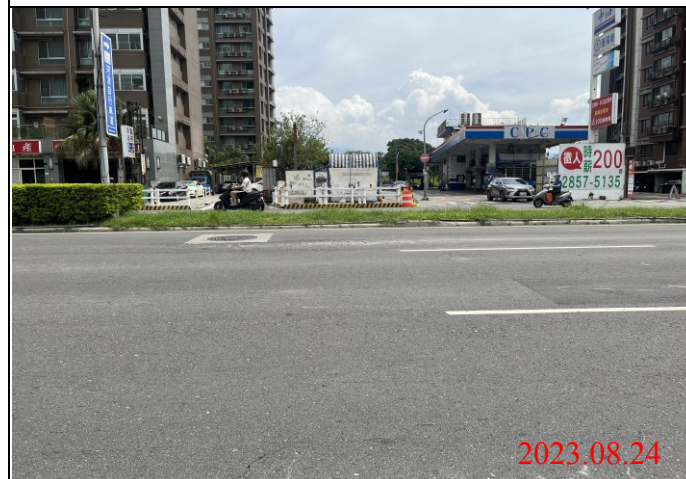
巡查日期地點：112.08.24/ Y23車站
照片說明：路面龜裂狀況

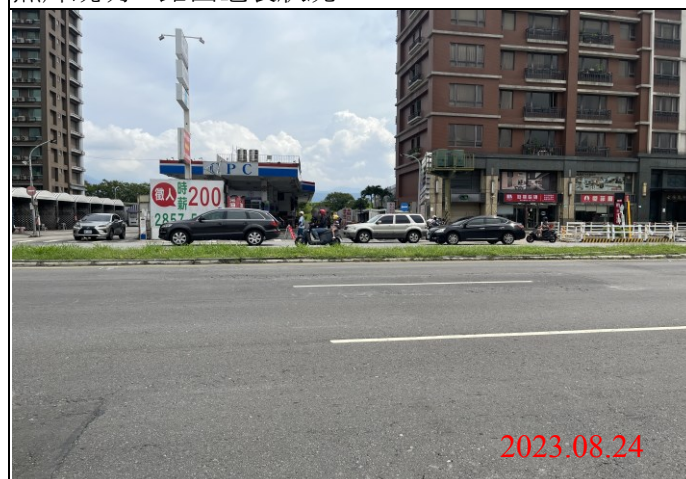
巡查日期地點：112.08.24/ Y23車站
照片說明：路面龜裂狀況

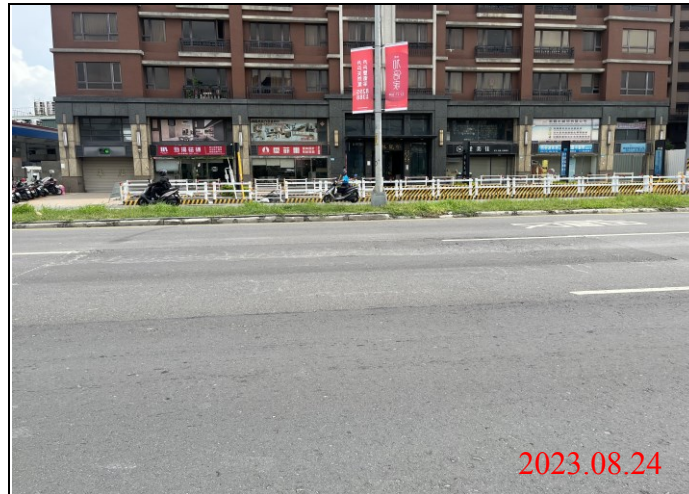
巡查日期地點：112.08.24/ Y23車站
照片說明：路面龜裂狀況

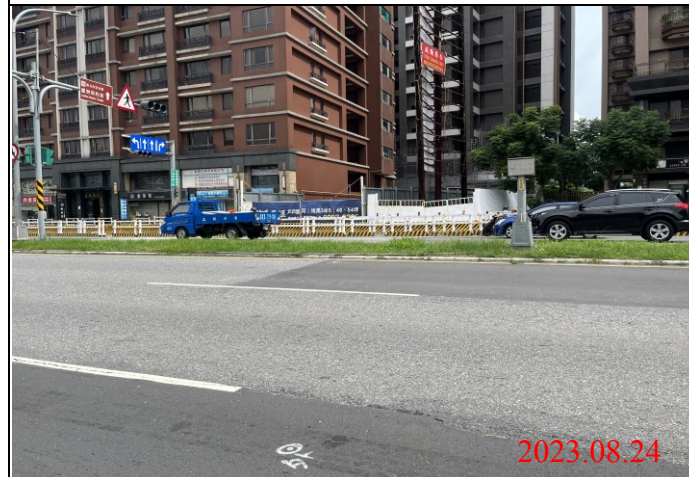
巡查日期地點：112.08.24/ Y23車站
照片說明：路面龜裂狀況

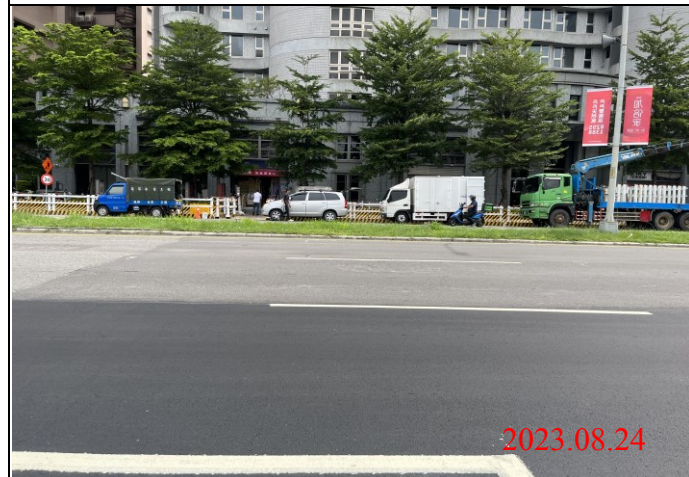
巡查日期地點：112.08.24/ Y23車站
照片說明：路面龜裂狀況
