環狀線北環段Y20(不含)~Y23(含)土建及水電環控區段標工程

日期: 112年8月25日

環狀線CF680B區段標道路巡查照片

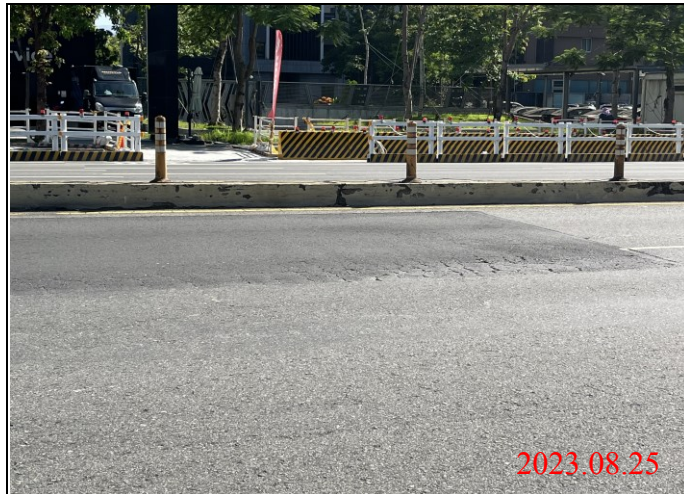
時段	號誌	標誌	標線	警示燈 (爆閃)	帆布圍籬	籬外施工 (外單位)	時間、位置、坑洞修補改正措施
上午							10:00 682標全綫狀況良好。 Y23站周边路面有龜裂情形。
下午							15:00 682標全綫狀況良好。 Y23站周边路面有龜裂情形。
其它			√				√

巡查日期地點：112.08.25/ Y23車站
照片說明：路面龜裂狀況

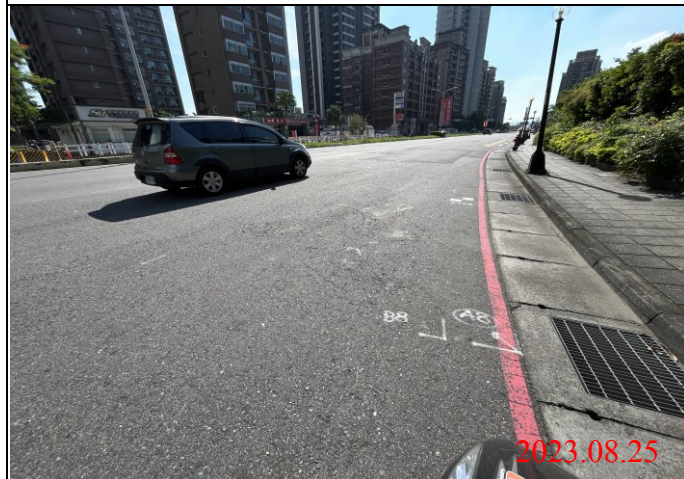
巡查日期地點：112.08.25/ Y23車站
照片說明：路面龜裂狀況

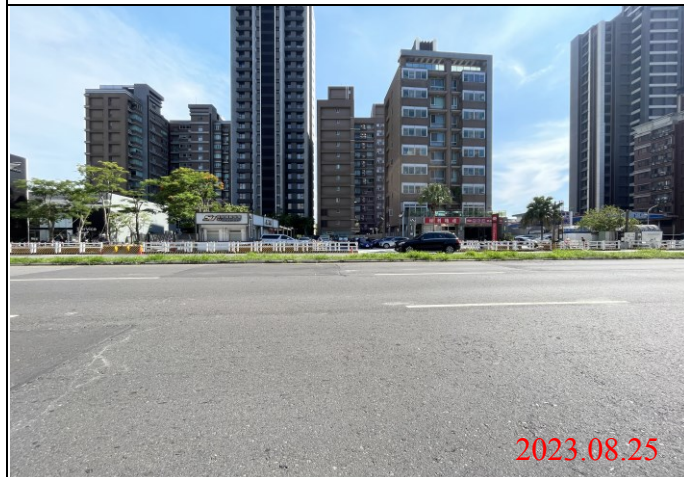
巡查日期地點：112.08.25/ Y23車站
照片說明：路面龜裂狀況

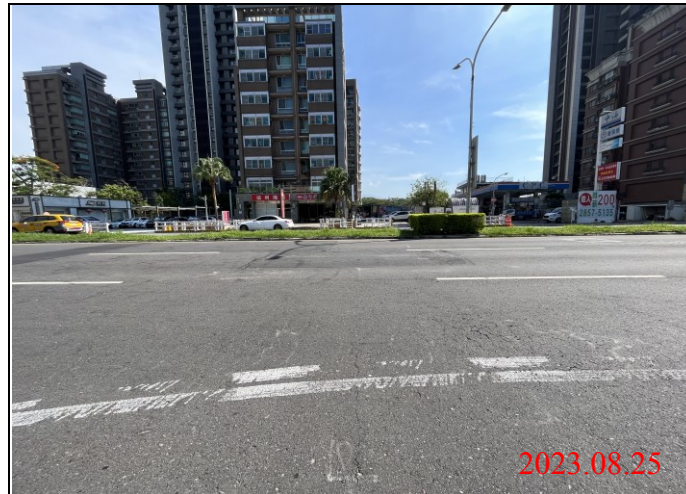
巡查日期地點：112.08.25/ Y23車站
照片說明：路面龜裂狀況

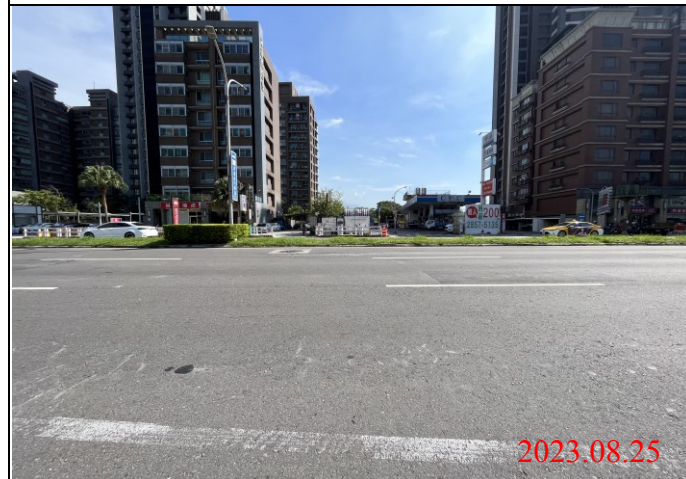
巡查日期地點：112.08.25/ Y23車站
照片說明：路面龜裂狀況

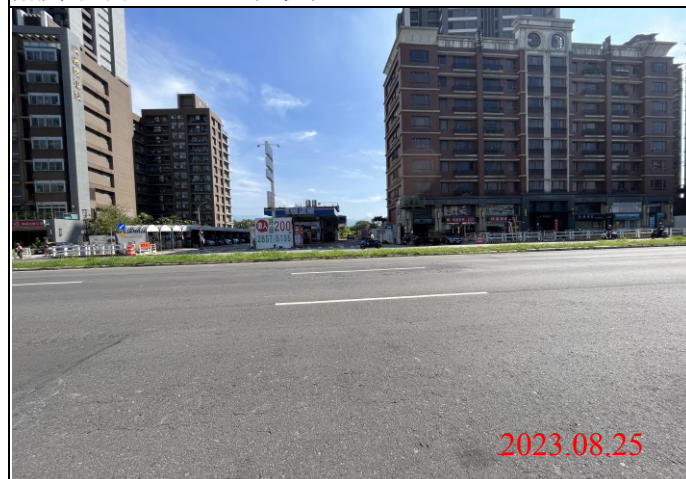
巡查日期地點：112.08.25/ Y23車站
照片說明：路面龜裂狀況

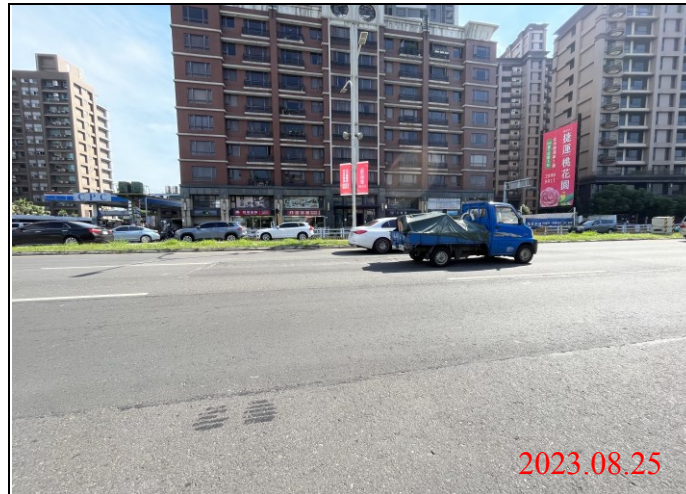
巡查日期地點：112.08.25/ Y23車站
照片說明：路面龜裂狀況

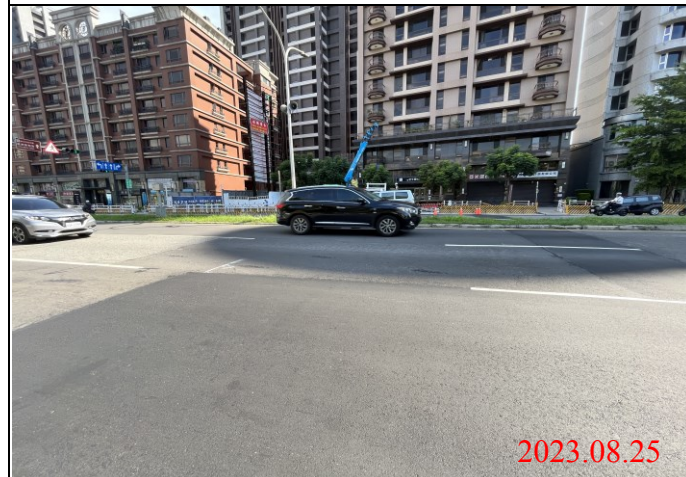
巡查日期地點：112.08.25/ Y23車站
照片說明：路面龜裂狀況

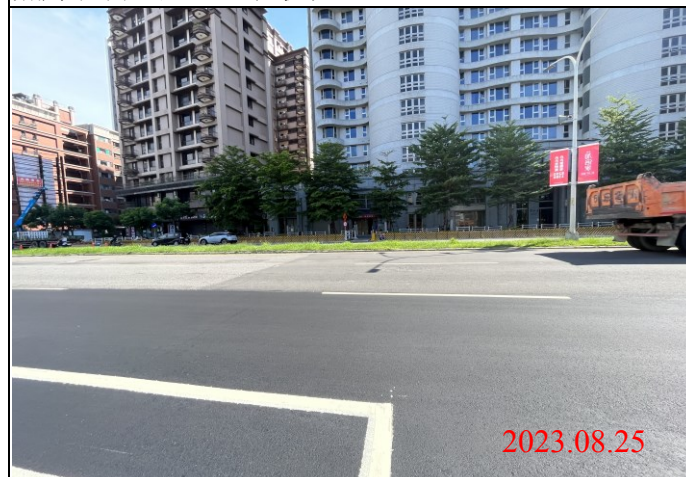
巡查日期地點：112.08.25/ Y23車站
照片說明：路面龜裂狀況
