環狀線北環段Y20(不含)~Y23(含)土建及水電環控區段標工程

日期: 112年 8月 26日

環狀線CF680B區段標道路巡查照片

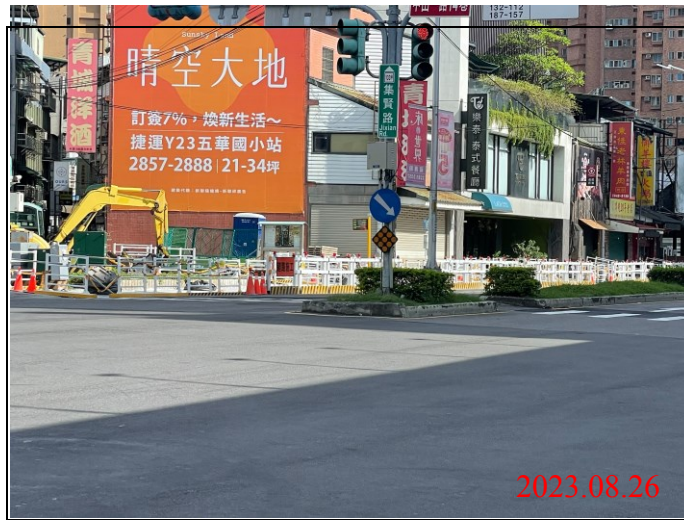
巡查日期地點：112.08.26/ Y21車站
照片說明：牌面設置狀況

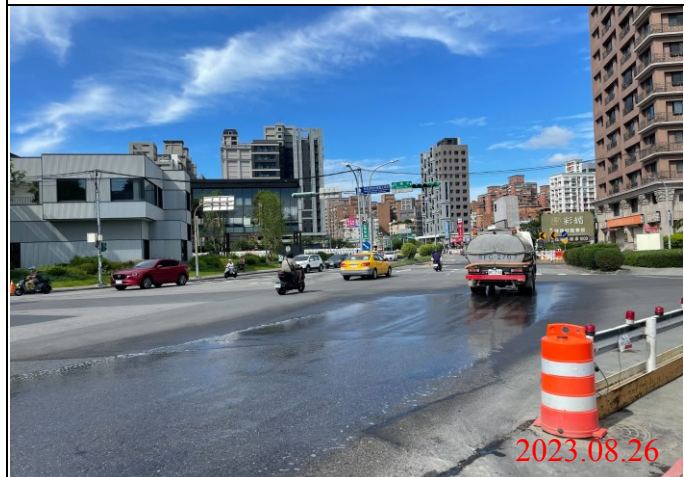
巡查日期地點：112.08.26/ Y22車站
照片說明：牌面設置狀況

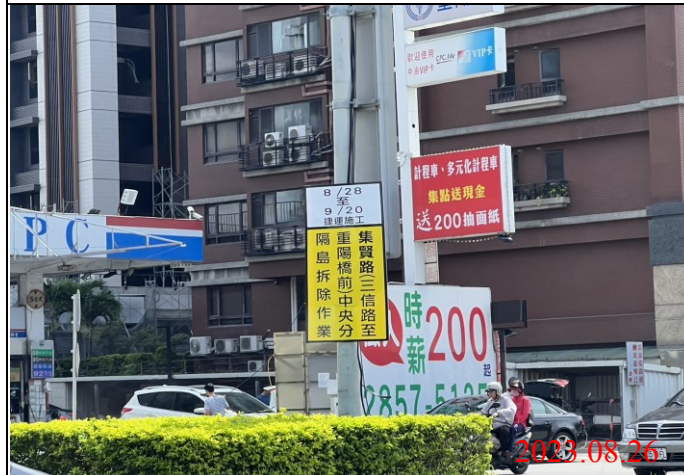
巡查日期地點：112.08.26/ Y23車站
照片說明：牌面設置狀況

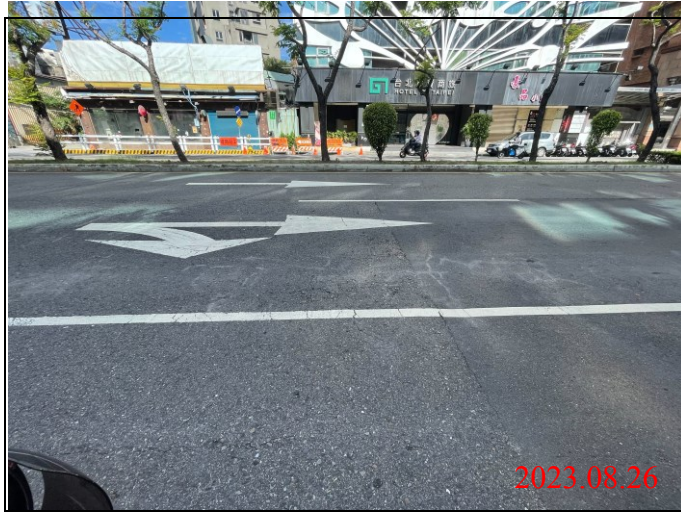
巡查日期地點：112.08.26/ Y21車站
照片說明：路面龜裂狀況

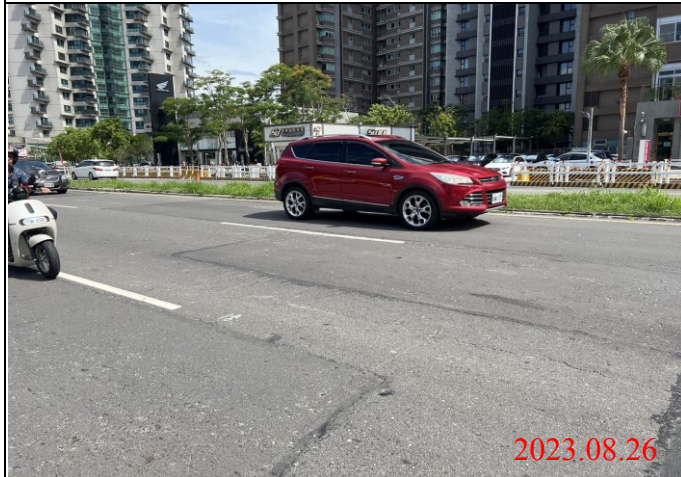
巡查日期地點：112.08.26/ Y23車站
照片說明：路面龜裂狀況

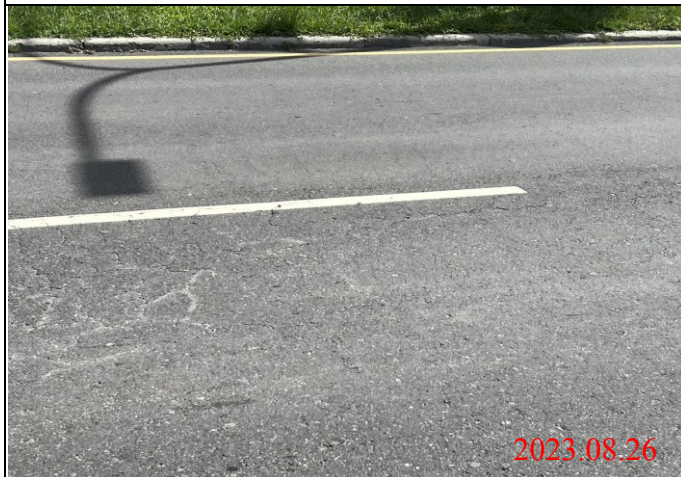
巡查日期地點：112.08.26/ Y23車站
照片說明：路面龜裂狀況

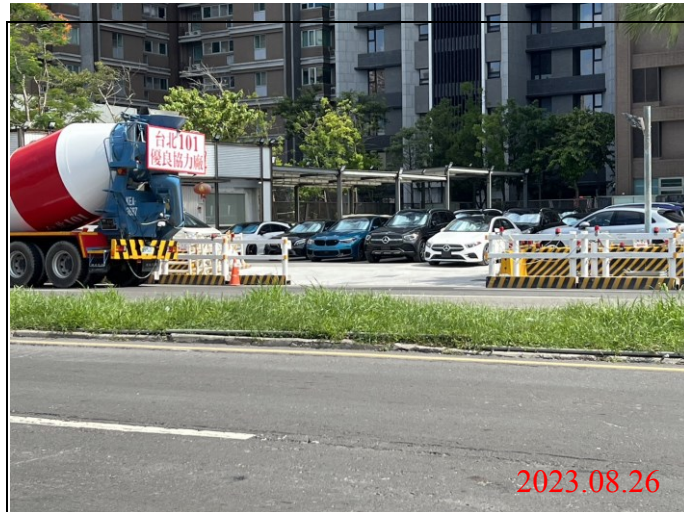
巡查日期地點：112.08.26/ Y23車站
照片說明：路面龜裂狀況

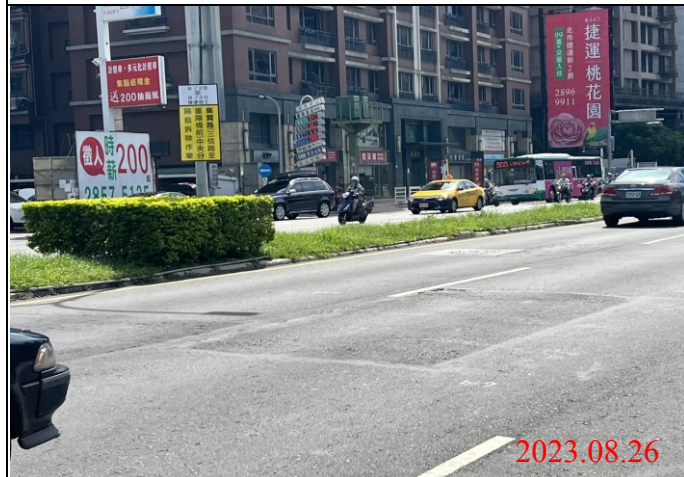
巡查日期地點：112.08.26/ Y23車站
照片說明：路面龜裂狀況

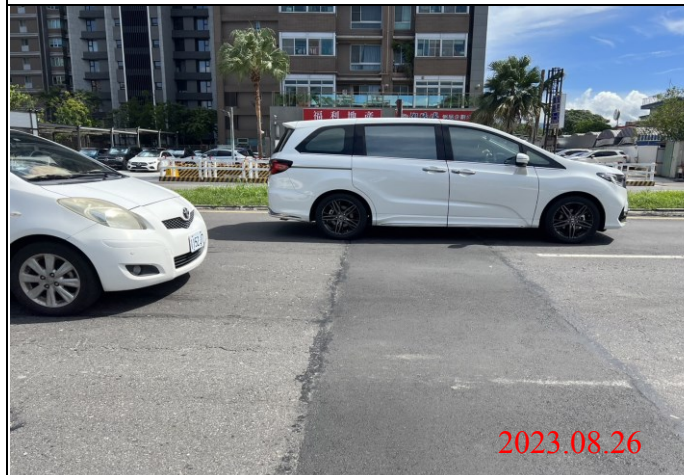
巡查日期地點：112.08.26/ Y23車站
照片說明：路面龜裂狀況
