# 環狀線北環段Y20(不含)~Y23(含)土建及水電環控區段標工程

日期: 112年8月27日

## 環狀線CF680B區段標道路巡查照片

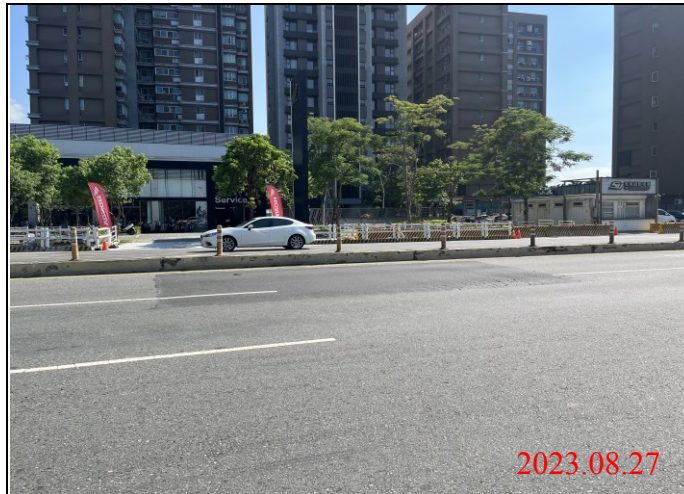
巡查日期地點：112.08.27/ Y23車站  
照片說明：路面龜裂狀況

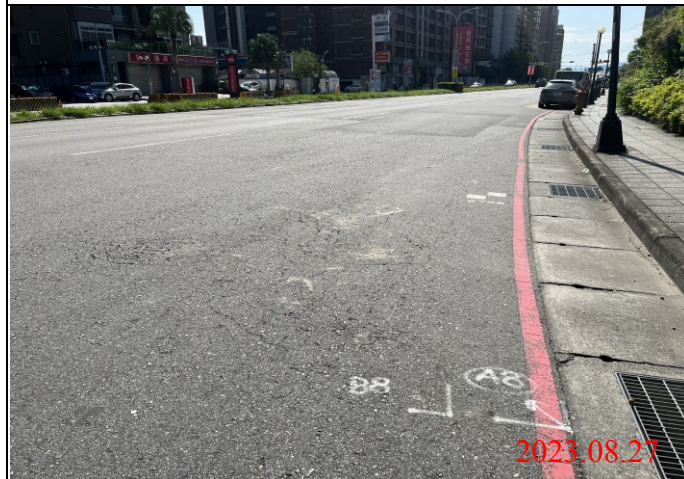
巡查日期地點：112.08.27/ Y23車站  
照片說明：路面龜裂狀況

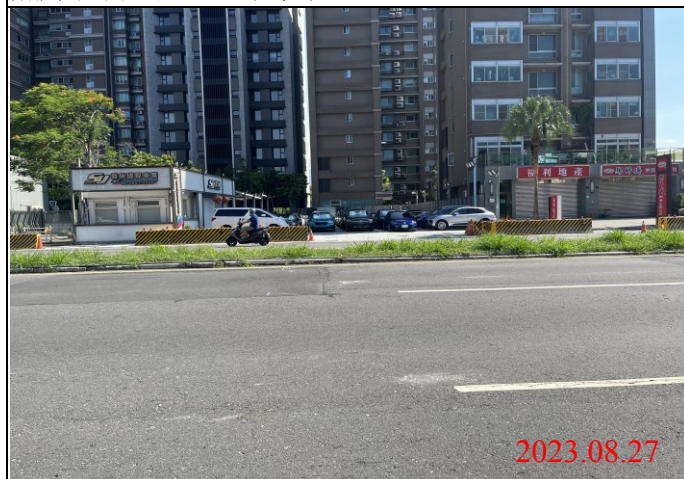
巡查日期地點：112.08.27/ Y23車站  
照片說明：路面龜裂狀況

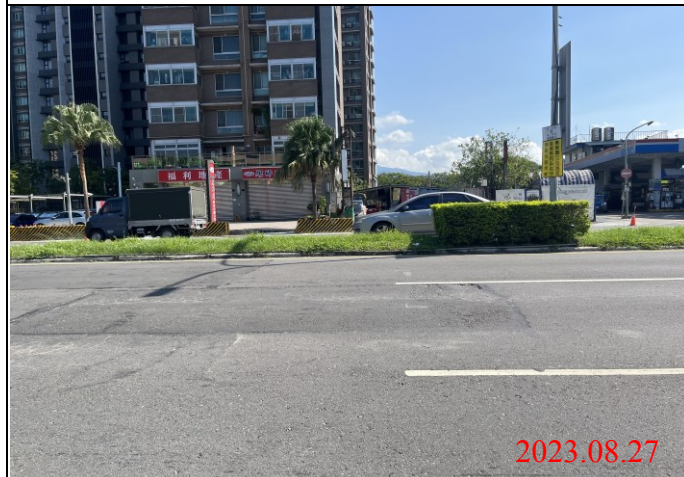
巡查日期地點：112.08.27/ Y23車站  
照片說明：路面龜裂狀況

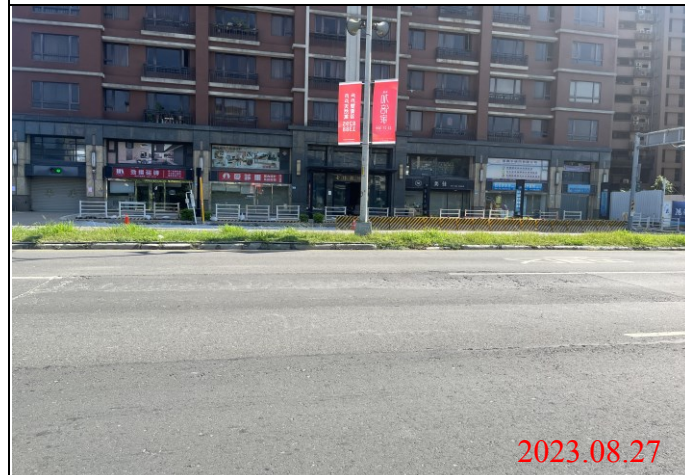
巡查日期地點：112.08.27/ Y23車站  
照片說明：路面龜裂狀況
