環狀線CF680B區段標道路巡查照片

環狀線北環段Y20(不含)~Y23(含)土建及水電環控區段標工程

日期: 110年8月28日

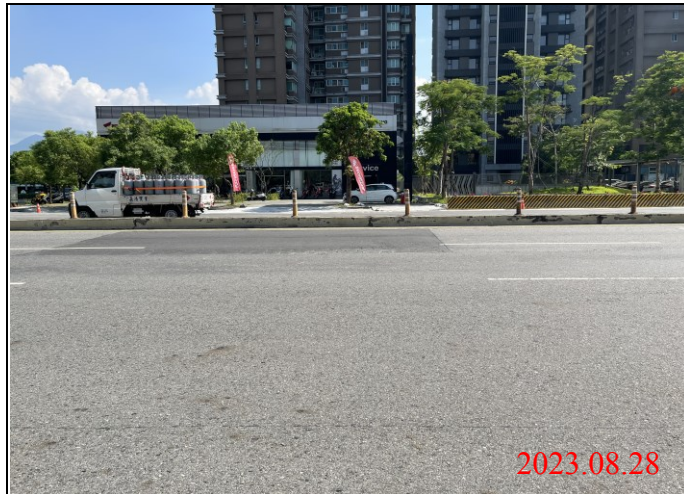
巡查日期地點：112.08.28/ Y23車站
照片說明：路面龜裂狀況

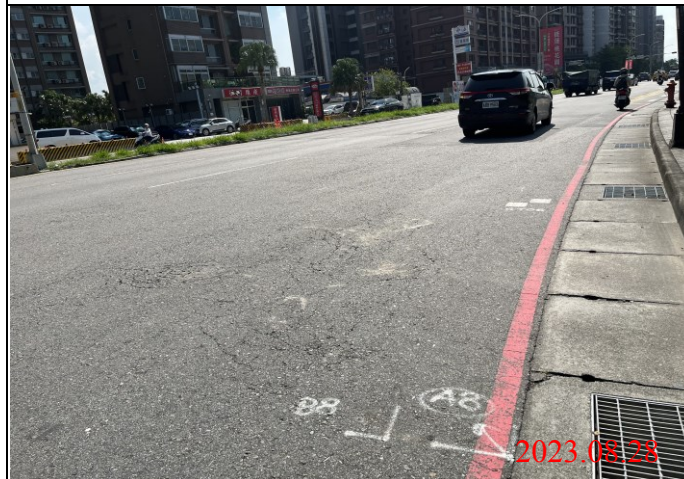
巡查日期地點：112.08.28/ Y23車站
照片說明：路面龜裂狀況

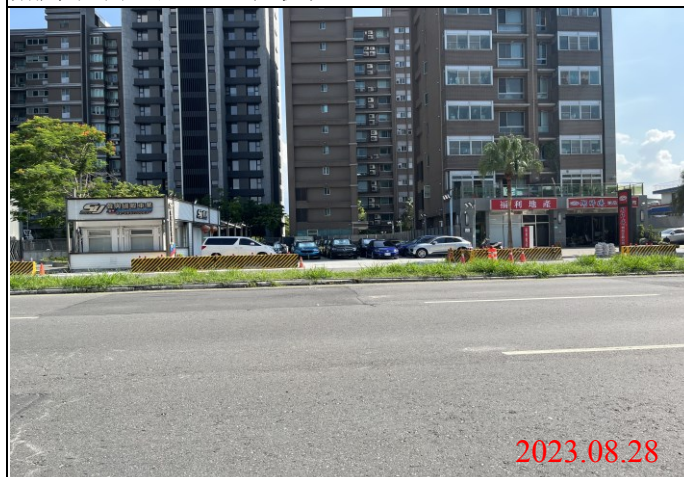
巡查日期地點：112.08.28/ Y23車站
照片說明：路面龜裂狀況

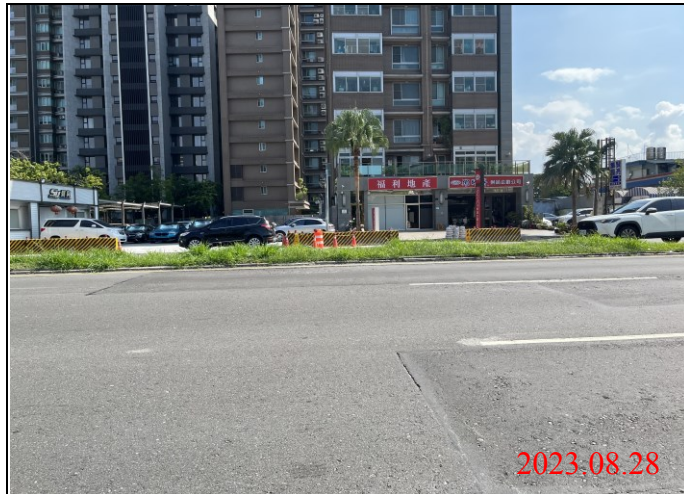
巡查日期地點：112.08.28/ Y23車站
照片說明：路面龜裂狀況

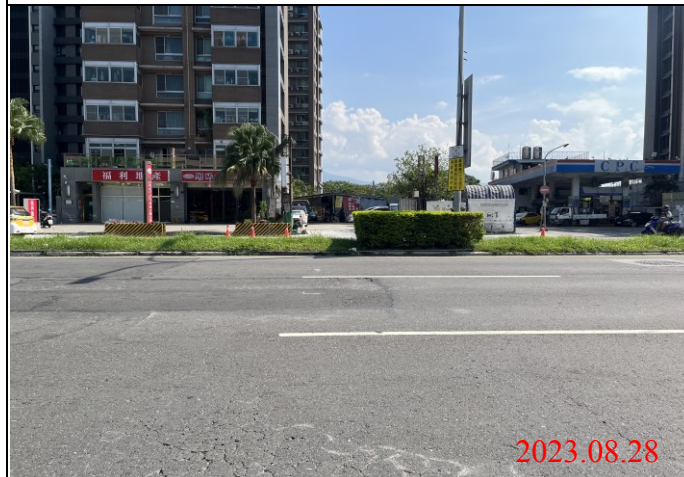
巡查日期地點：112.08.28/ Y23車站
照片說明：路面龜裂狀況

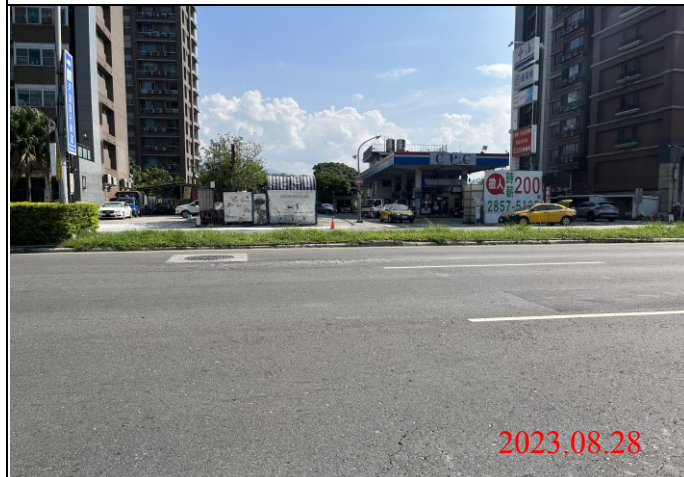
巡查日期地點：112.08.28/ Y23車站
照片說明：路面龜裂狀況

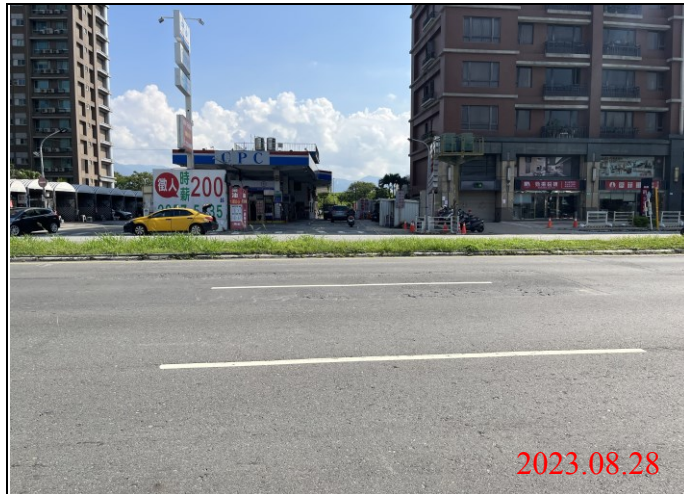
巡查日期地點：112.08.28/ Y23車站
照片說明：路面龜裂狀況

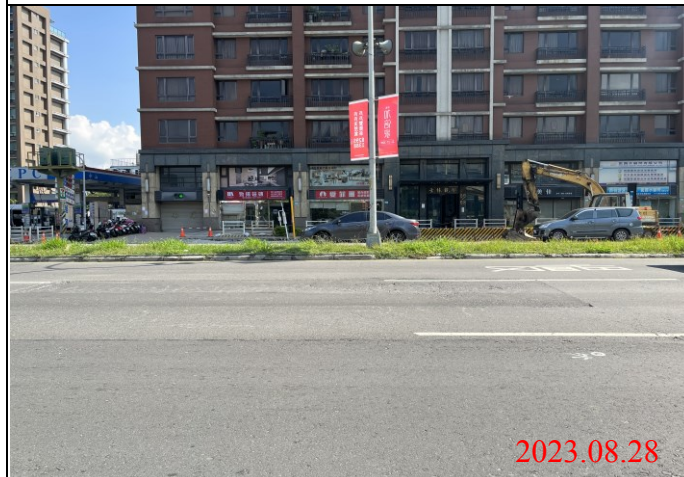
巡查日期地點：112.08.28/ Y23車站
照片說明：路面龜裂狀況

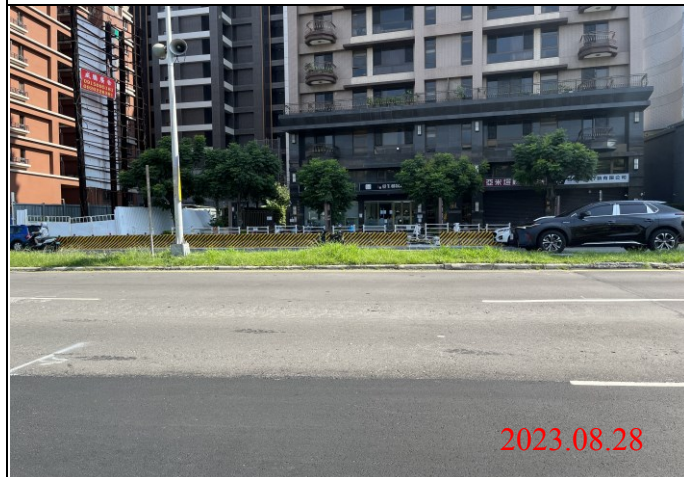
巡查日期地點：112.08.28/ Y23車站
照片說明：路面龜裂狀況
