環狀線北環段Y20(不含)~Y23(含)土建及水電環控區段標工程

日期: 112年8月29日

環狀線CF680B區段標道路巡查照片

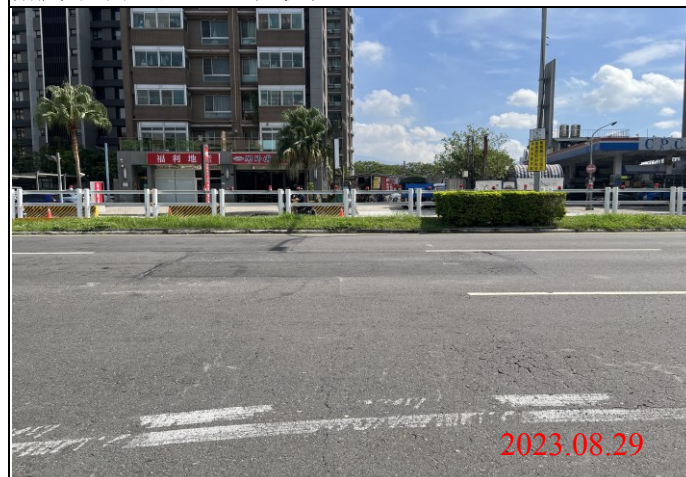
巡查日期地點：112.08.29/ Y23車站
照片說明：路面龜裂狀況

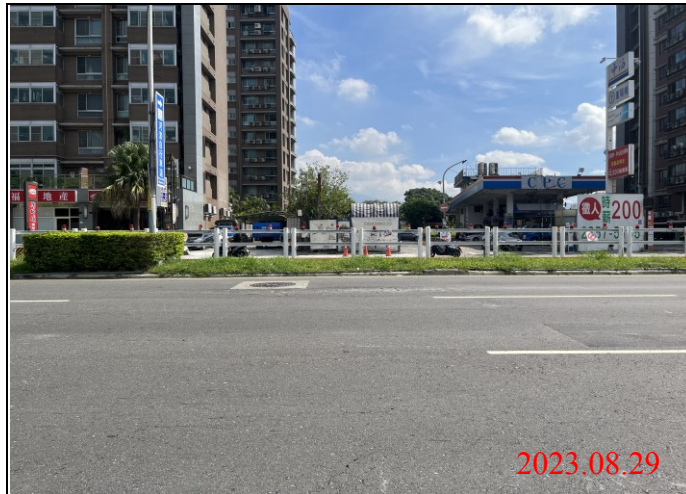
巡查日期地點：112.08.29/ Y23車站
照片說明：路面龜裂狀況

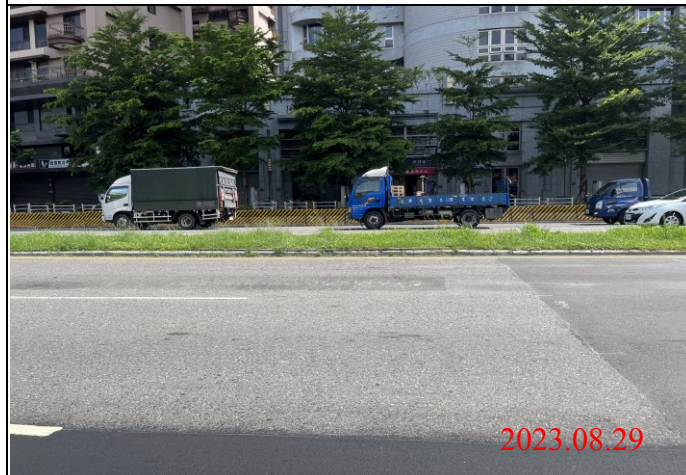
巡查日期地點：112.08.29/ Y23車站
照片說明：路面龜裂狀況
