# 環狀線北環段Y20(不含)~Y23(含)土建及水電環控區段標工程

日期: 112年 8月 30日

# 環狀線CF680B區段標道路巡查照片

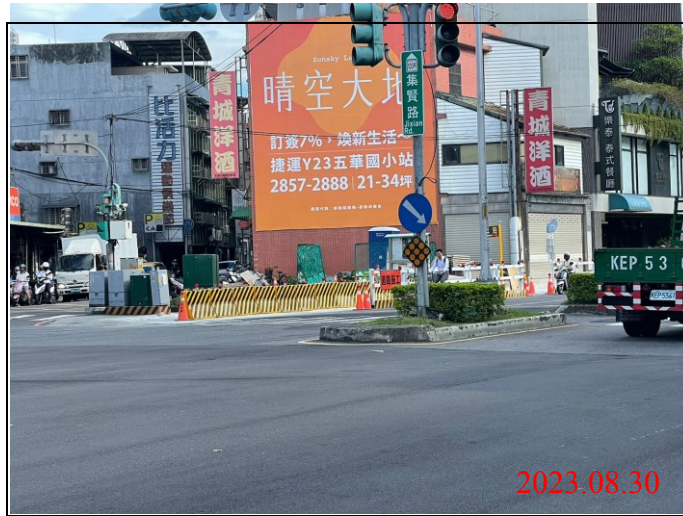
巡查日期地點：112.08.30/ Y21車站  
照片說明：牌面設置狀況

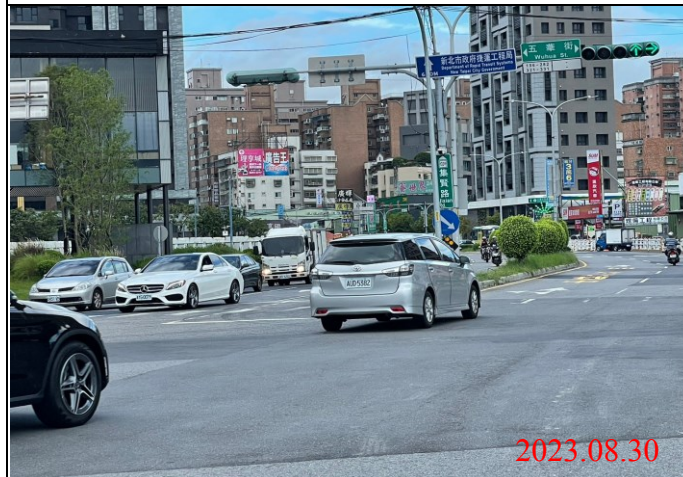
巡查日期地點：112.08.30/ Y22車站  
照片說明：牌面設置狀況

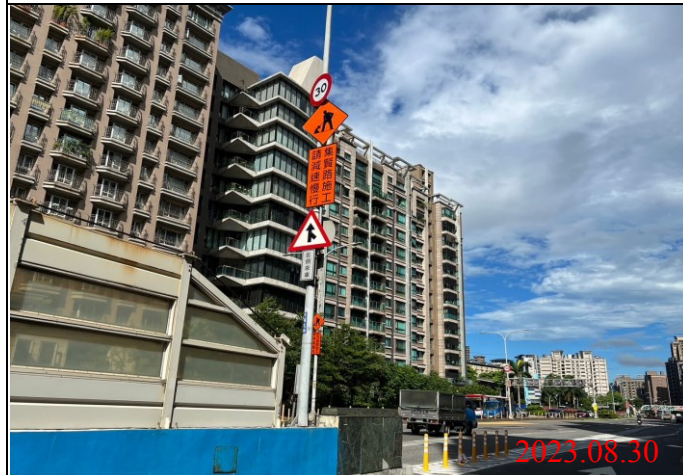
巡查日期地點：112.08.30/ Y23車站  
照片說明：牌面設置狀況

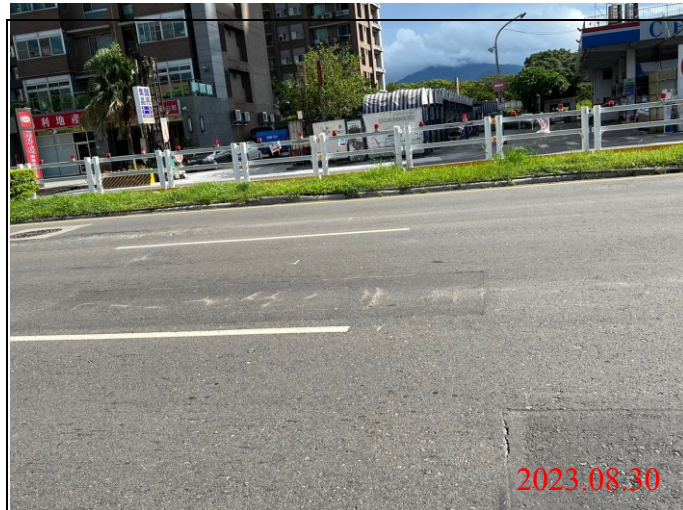
巡查日期地點：112.08.30/ Y23車站  
照片說明：路面龜裂狀況

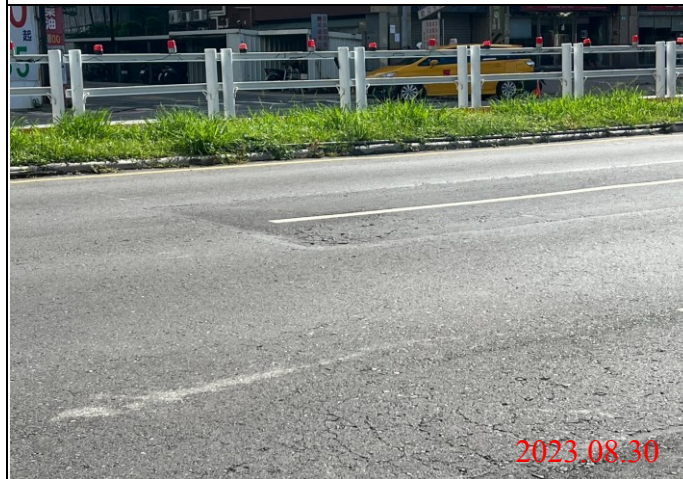
巡查日期地點：112.08.30/ Y23車站  
照片說明：路面龜裂狀況

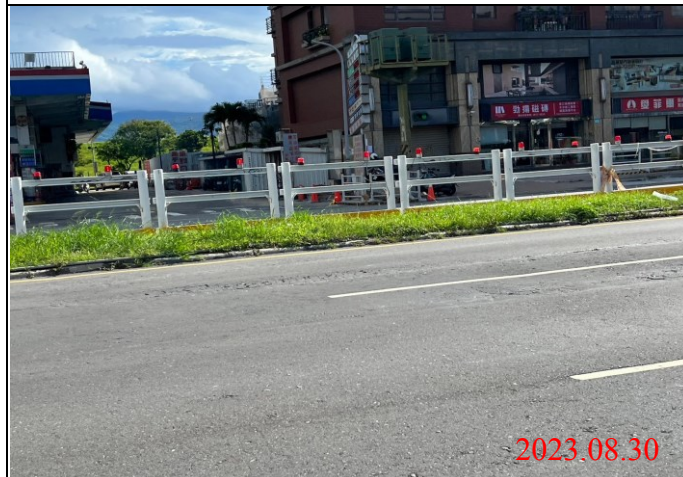
巡查日期地點：112.08.30/ Y23車站  
照片說明：路面龜裂狀況
