環狀線北環段Y20(不含)~Y23(含)土建及水電環控區段標工程

日期: 112年8月31日

環狀線CF680B區段標道路巡查照片

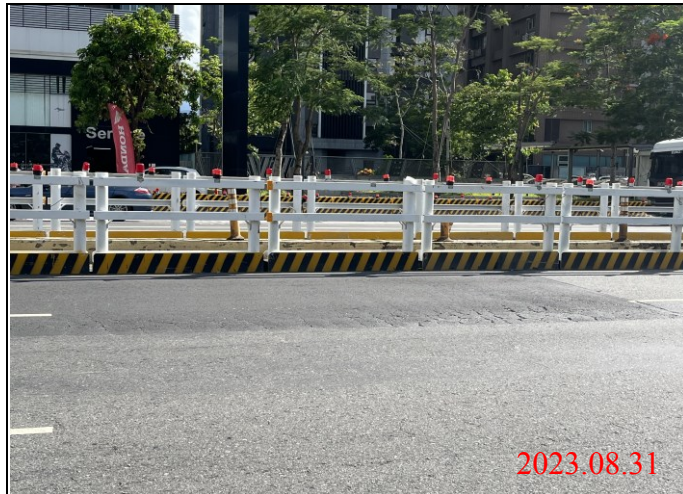
巡查日期地點：112.08.31/ Y23車站
照片說明：路面龜裂狀況

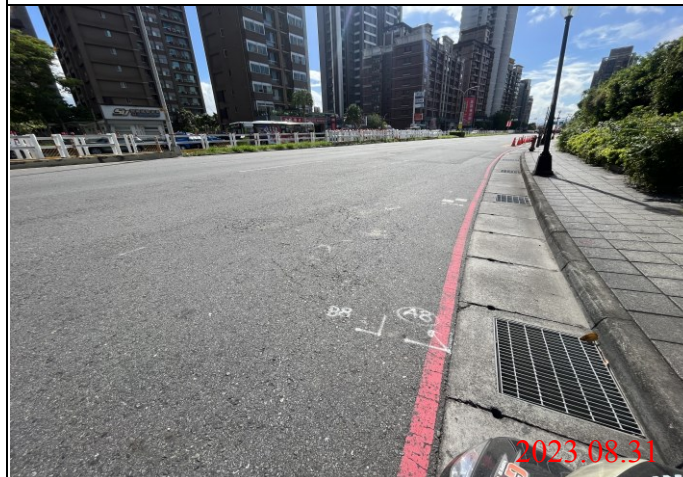
巡查日期地點：112.08.31/ Y23車站
照片說明：路面龜裂狀況

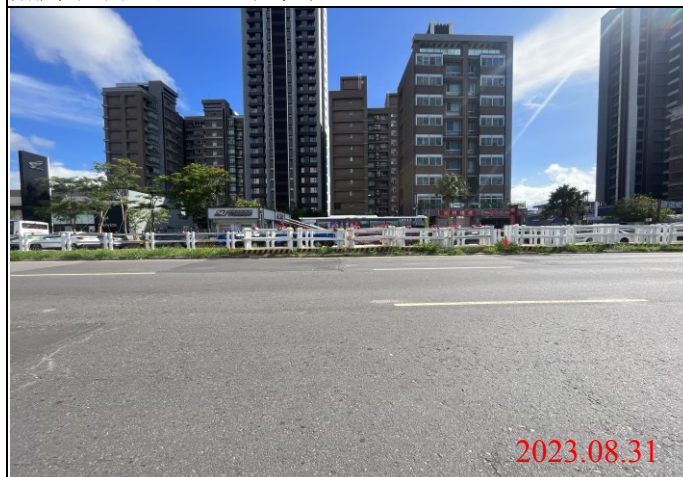
巡查日期地點：112.08.31/ Y23車站
照片說明：路面龜裂狀況

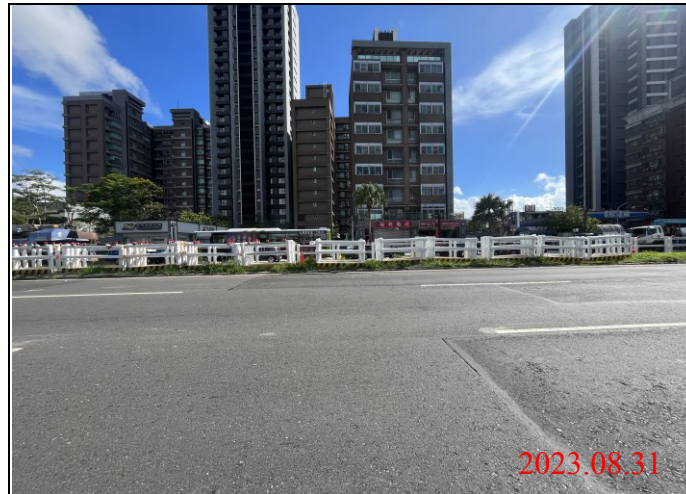
巡查日期地點：112.08.31/ Y23車站
照片說明：路面龜裂狀況

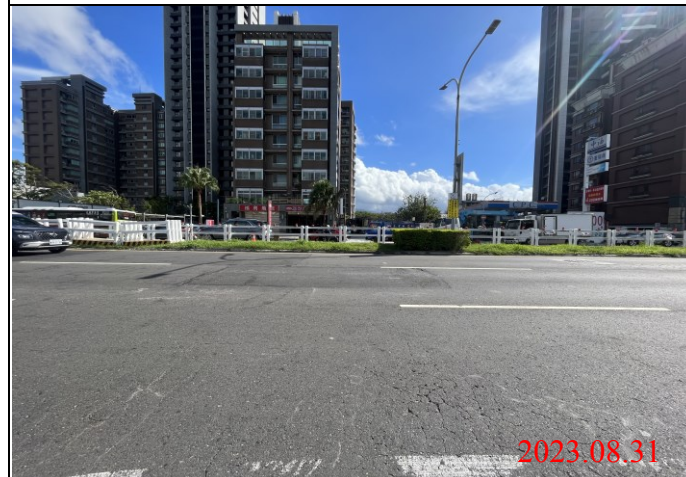
巡查日期地點：112.08.31/ Y23車站
照片說明：路面龜裂狀況

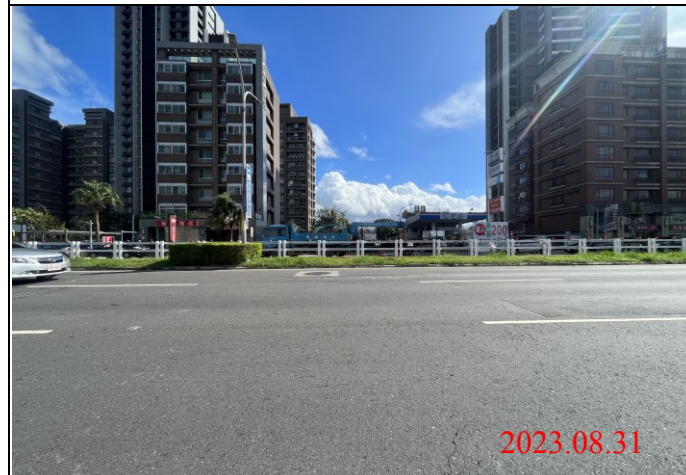
巡查日期地點：112.08.31/ Y23車站
照片說明：路面龜裂狀況

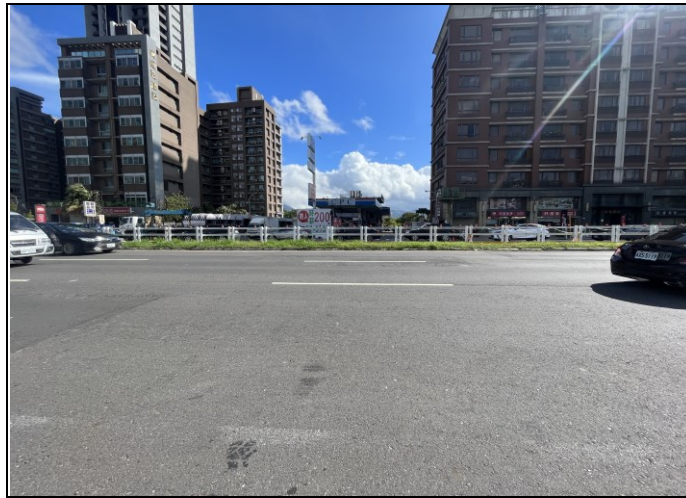
巡查日期地點：112.08.31/ Y23車站
照片說明：路面龜裂狀況

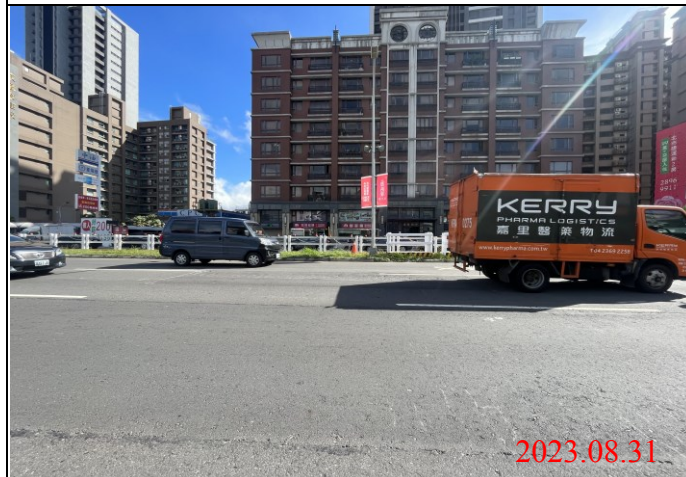
巡查日期地點：112.08.31/ Y23車站
照片說明：路面龜裂狀況

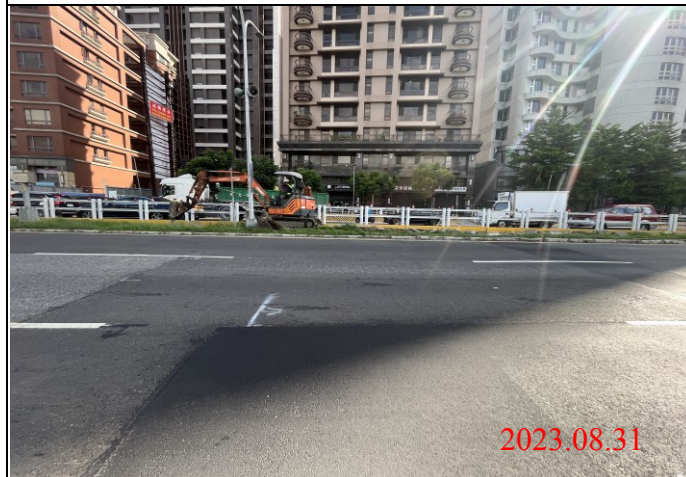
巡查日期地點：112.08.31/ Y23車站
照片說明：路面龜裂狀況
