環狀線北環段Y20(不含)~Y23(含)土建及水電環控區段標工程

日期: 112年 9月 1日

環狀線CF680B區段標道路巡查照片

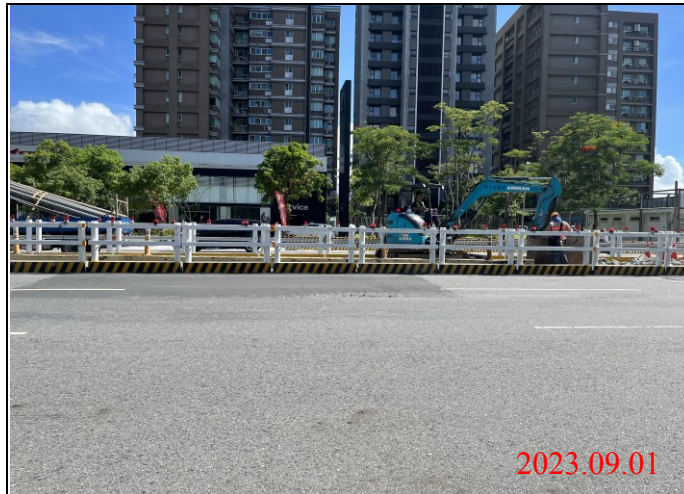
巡查日期地點：112.09.01/ Y23車站
照片說明：路面龜裂狀況

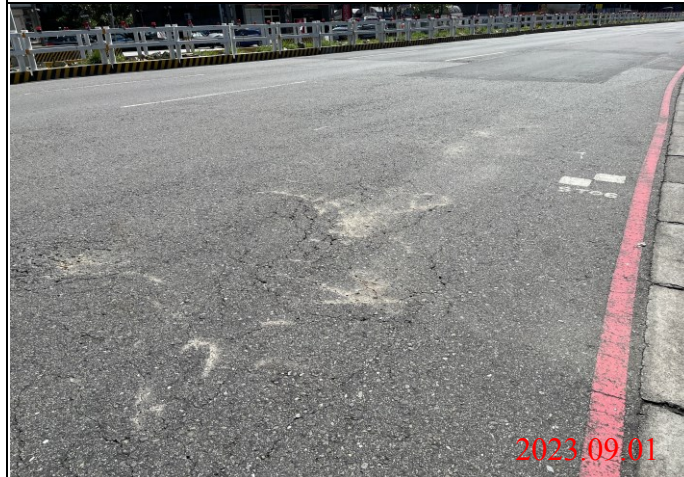
巡查日期地點：112.09.01/ Y23車站
照片說明：路面龜裂狀況

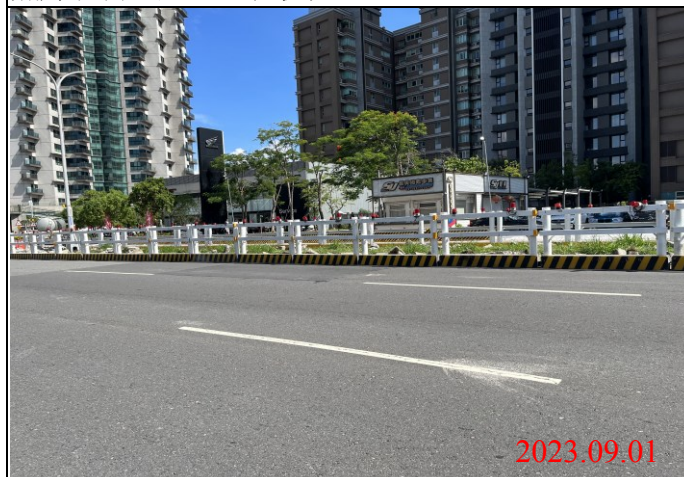
巡查日期地點：112.09.01/ Y23車站
照片說明：路面龜裂狀況

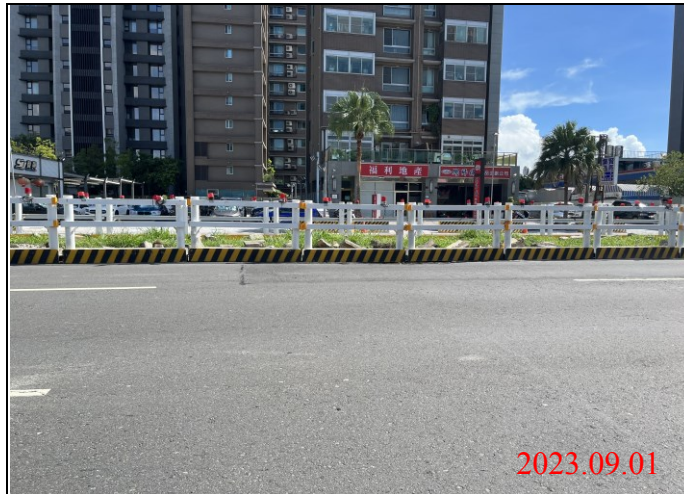
巡查日期地點：112.09.01/ Y23車站
照片說明：路面龜裂狀況

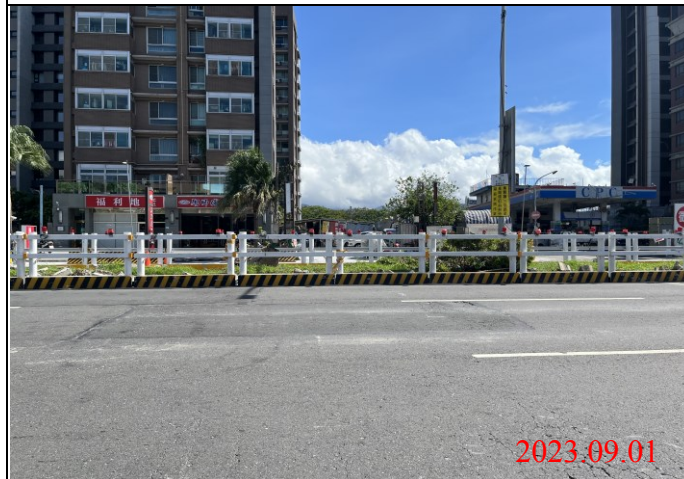
巡查日期地點：112.09.01/ Y23車站
照片說明：路面龜裂狀況

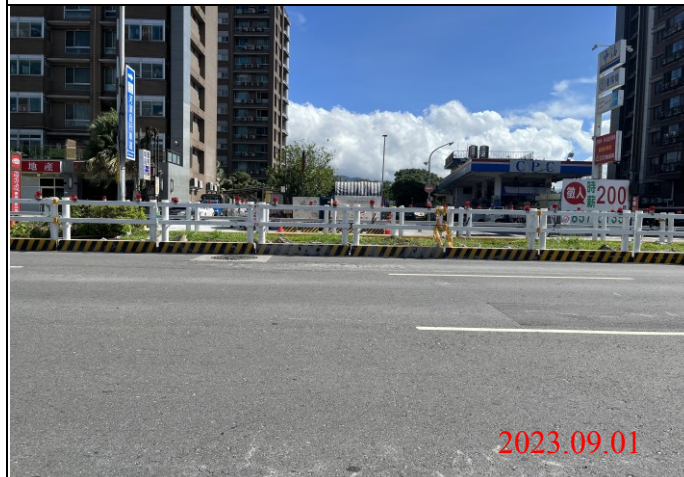
巡查日期地點：112.09.01/ Y23車站
照片說明：路面龜裂狀況

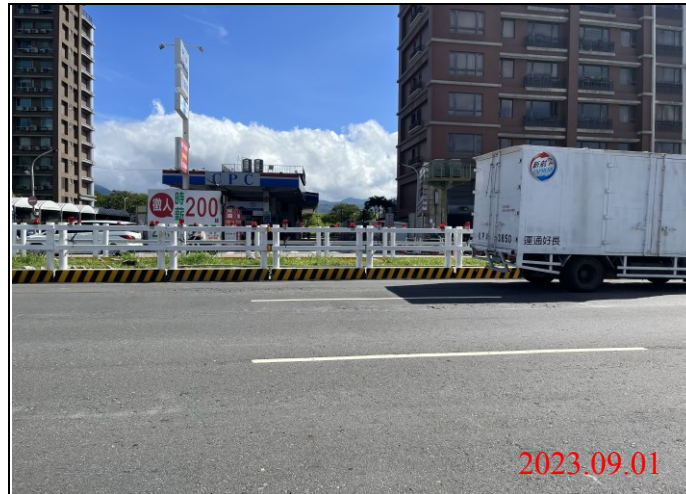
巡查日期地點：112.09.01/ Y23車站
照片說明：路面龜裂狀況

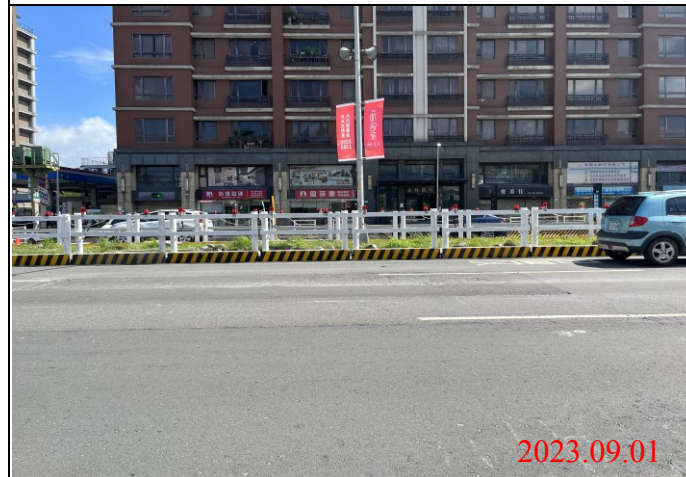
巡查日期地點：112.09.01/ Y23車站
照片說明：路面龜裂狀況

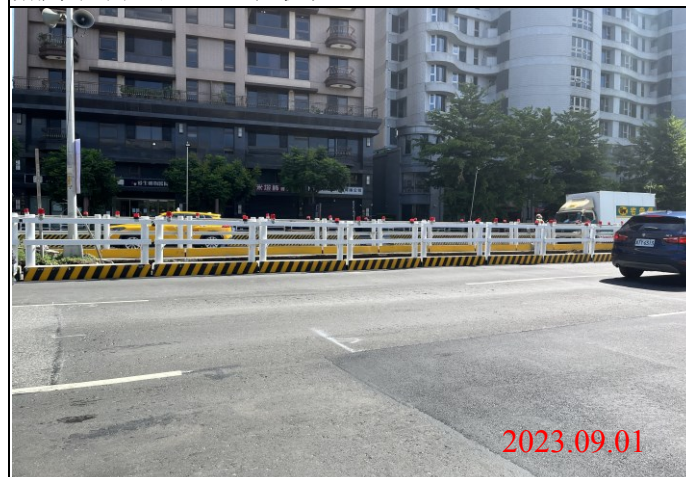
巡查日期地點：112.09.01/ Y23車站
照片說明：路面龜裂狀況
