環狀線北環段Y20(不含)~Y23(含)土建及水電環控區段標工程

日期：112年9月2日

環狀線CF680B區段標道路巡查照片

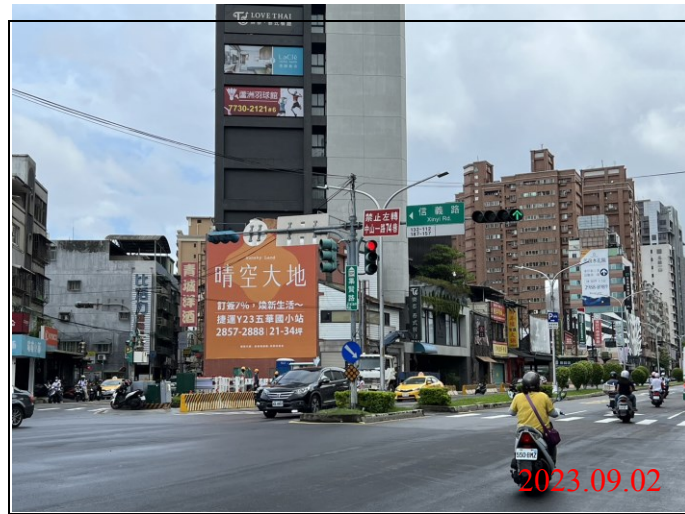
巡查日期地點：112.09.02/ Y21車站
照片說明：牌面設置狀況

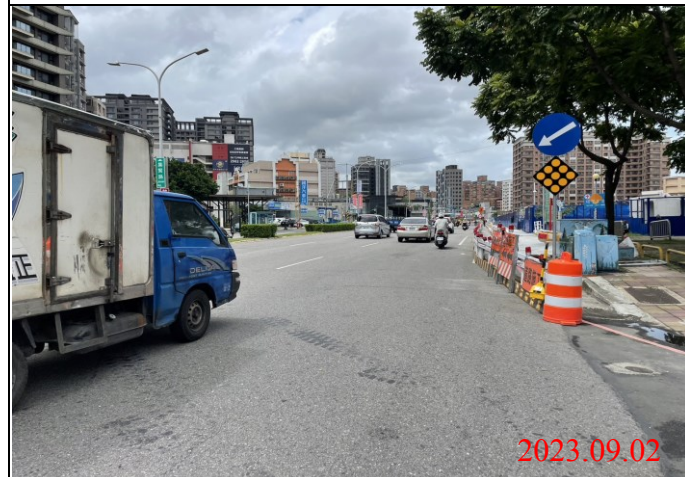
巡查日期地點：112.09.02/ Y22車站
照片說明：牌面設置狀況

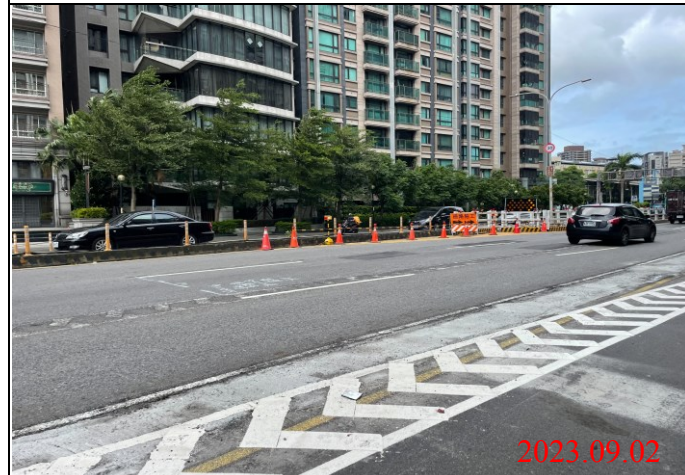
巡查日期地點：112.09.02/ Y23車站
照片說明：牌面設置狀況

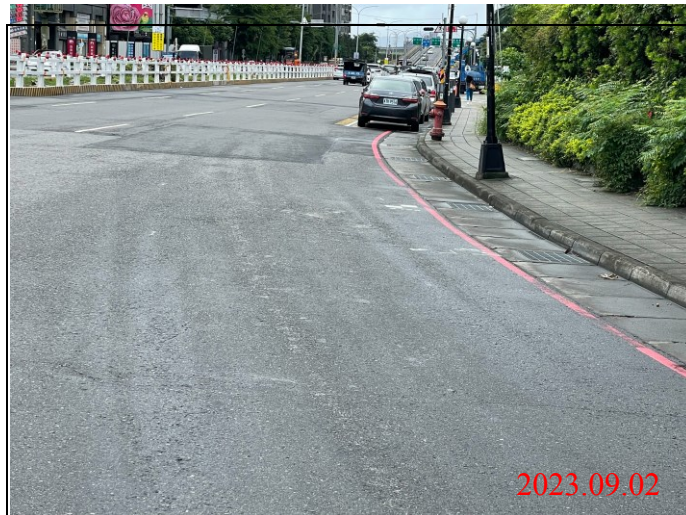
時段	號誌	標誌	標線	警示燈 (爆閃)	帆布圍籬	籬外施工 (外單位)	時間、位置、坑洞修補改正措施
上午							0930 Y21 Y22 站全線路面狀況良好
下午							1630 Y23 站全線路面檢查，有發現 龜裂情形
其它							∩

巡查日期地點：112.09.02/ Y23車站
照片說明：路面龜裂狀況

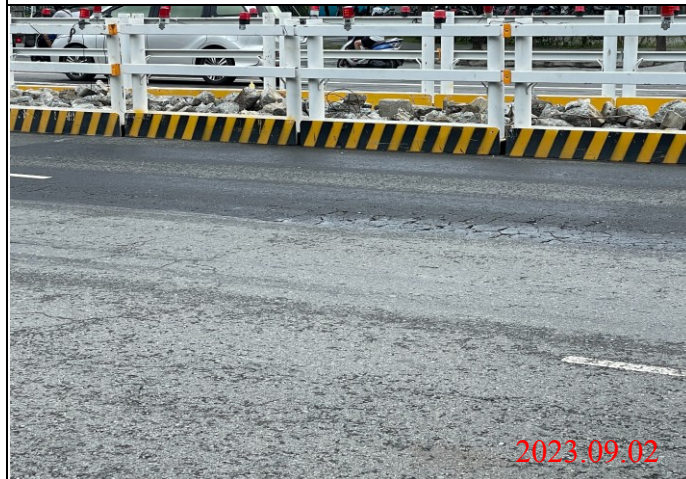
巡查日期地點：112.09.02/ Y23車站
照片說明：路面龜裂狀況
