環狀線北環段Y20(不含)~Y23(含)土建及水電環控區段標工程

日期: 112年 9月 3日

環狀線CF680B區段標道路巡查照片

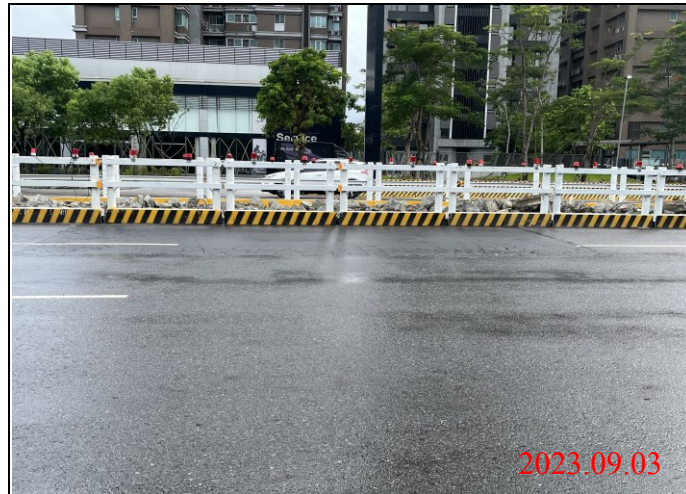
巡查日期地點：112.09.03/ Y23車站
照片說明：路面龜裂狀況

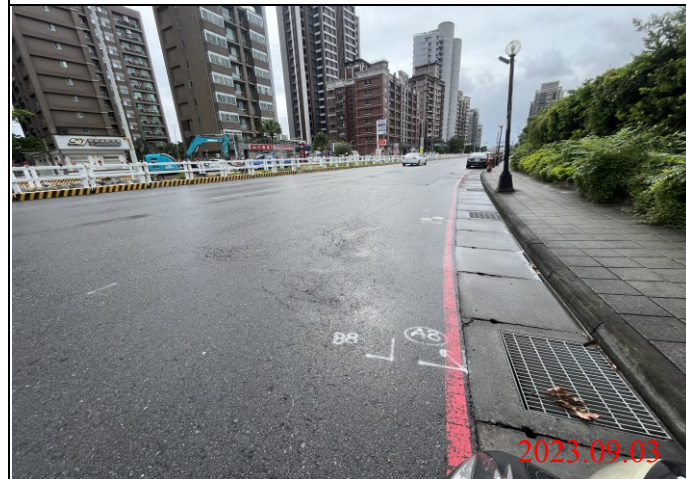
巡查日期地點：112.09.03/ Y23車站
照片說明：路面龜裂狀況

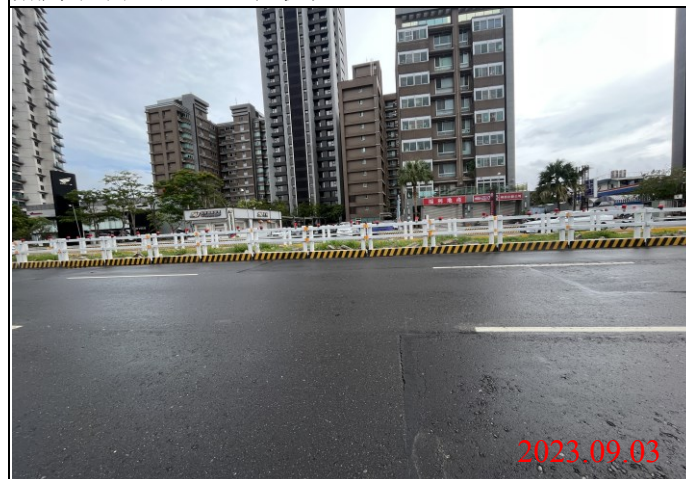
巡查日期地點：112.09.03/ Y23車站
照片說明：路面龜裂狀況

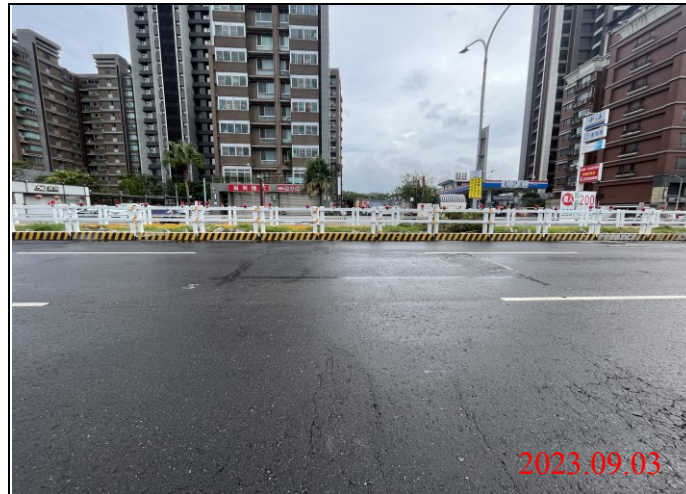
巡查日期地點：112.09.03/ Y23車站
照片說明：路面龜裂狀況

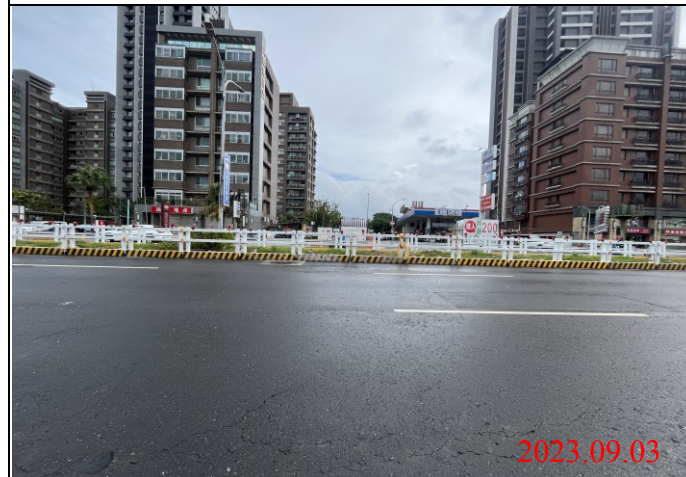
巡查日期地點：112.09.03/ Y23車站
照片說明：路面龜裂狀況

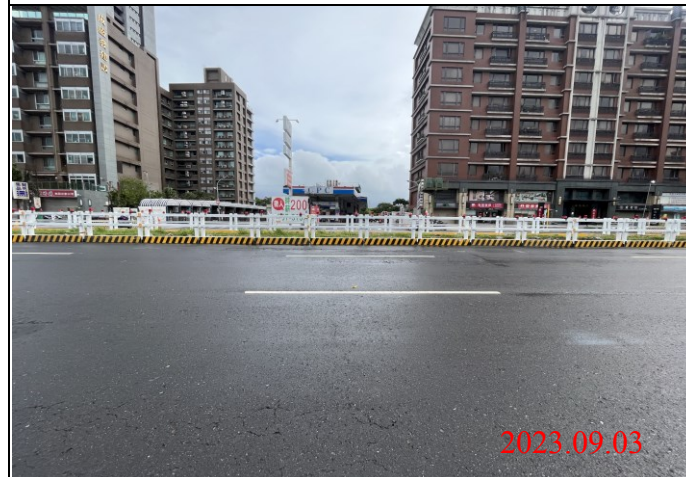
巡查日期地點：112.09.03/ Y23車站
照片說明：路面龜裂狀況

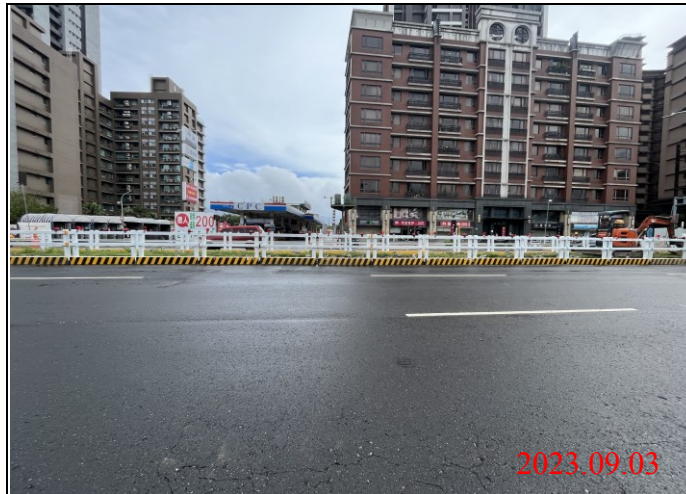
巡查日期地點：112.09.03/ Y23車站
照片說明：路面龜裂狀況

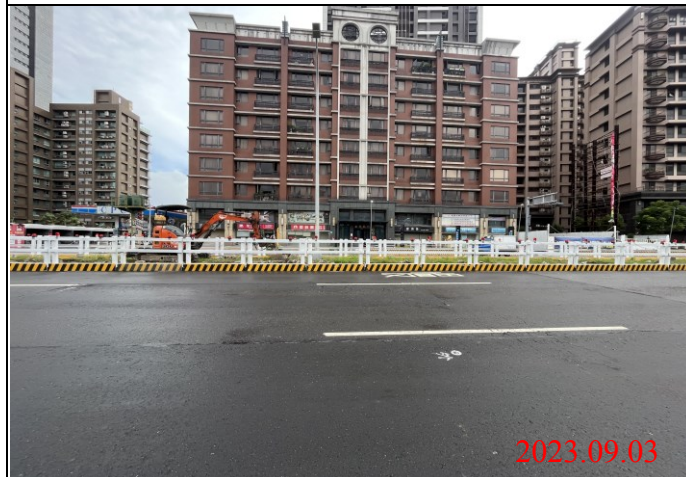
巡查日期地點：112.09.03/ Y23車站
照片說明：路面龜裂狀況

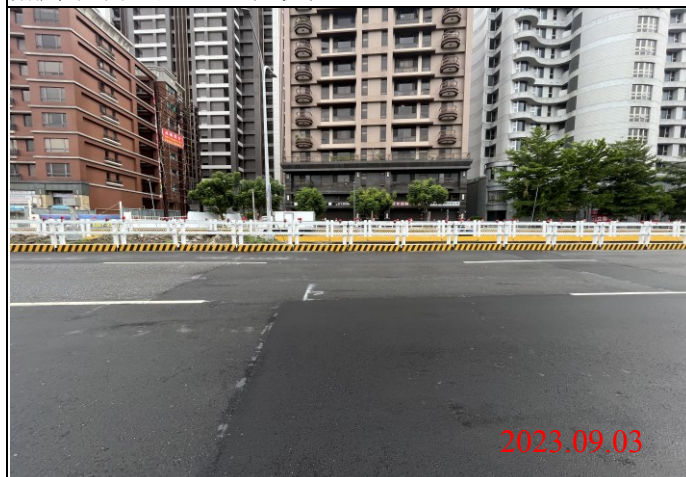
巡查日期地點：112.09.03/ Y23車站
照片說明：路面龜裂狀況
