# 環狀線北環段Y20(不含)~Y23(含)土建及水電環控區段標工程

日期: 112年9月4日

# 環狀線CF680B區段標道路巡查照片

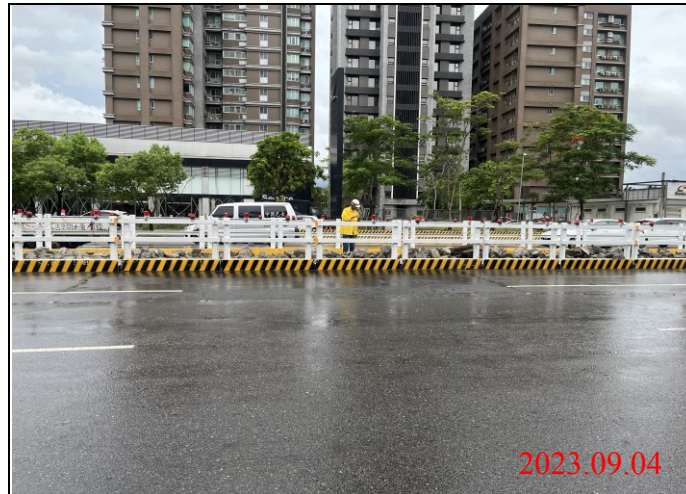
巡查日期地點：112.09.04/ Y23車站  
照片說明：路面龜裂狀況

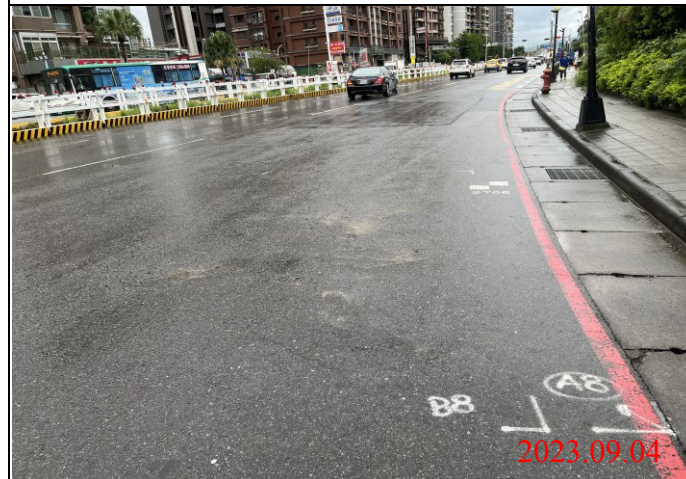
巡查日期地點：112.09.04/ Y23車站  
照片說明：路面龜裂狀況

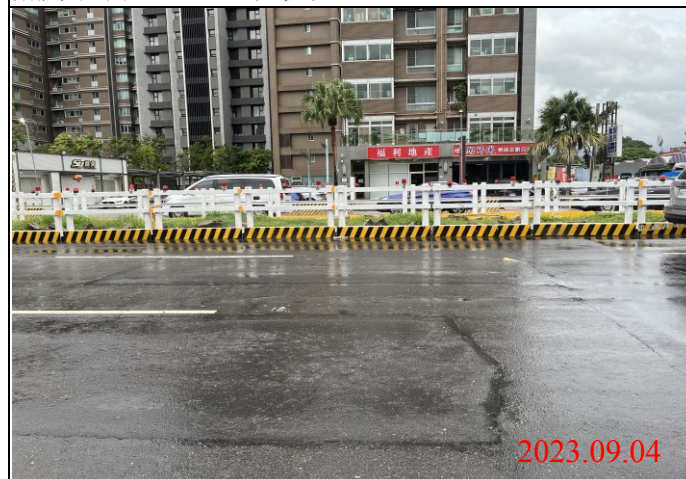
巡查日期地點：112.09.04/ Y23車站  
照片說明：路面龜裂狀況

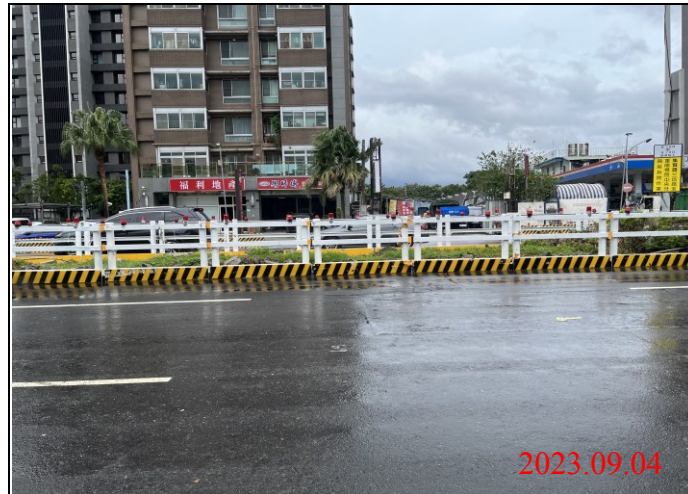
巡查日期地點：112.09.04/ Y23車站  
照片說明：路面龜裂狀況

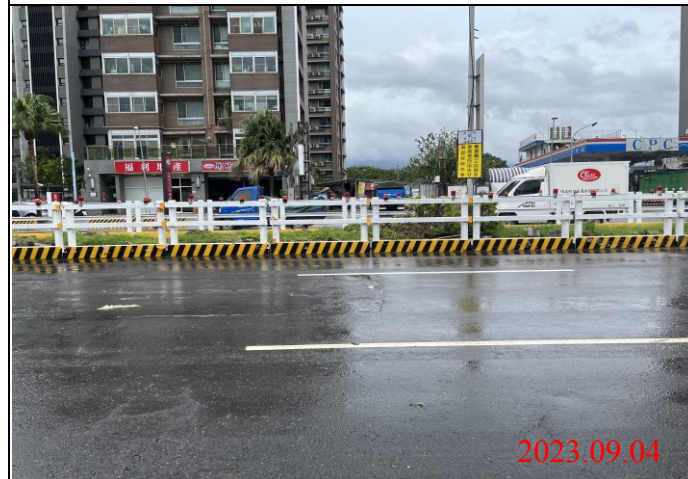
巡查日期地點：112.09.04/ Y23車站  
照片說明：路面龜裂狀況

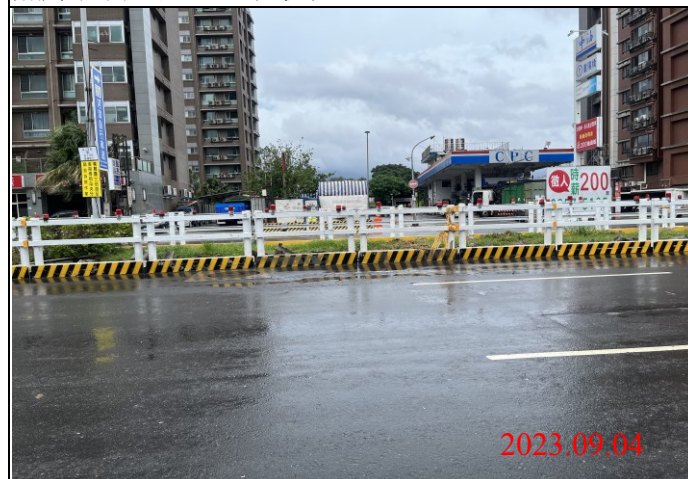
巡查日期地點：112.09.04/ Y23車站  
照片說明：路面龜裂狀況

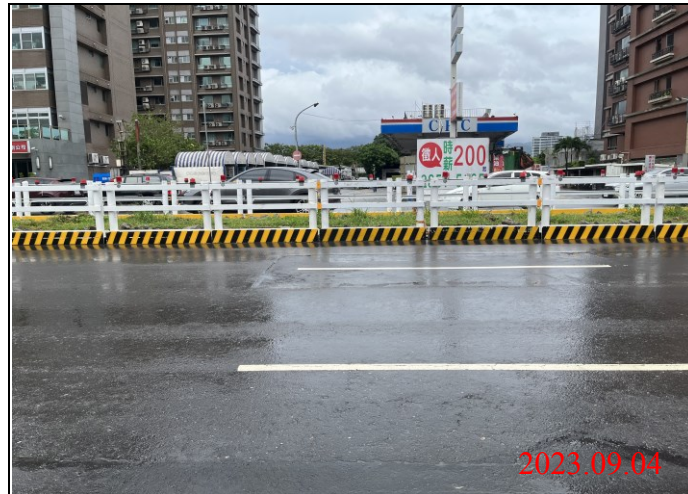
巡查日期地點：112.09.04/ Y23車站  
照片說明：路面龜裂狀況

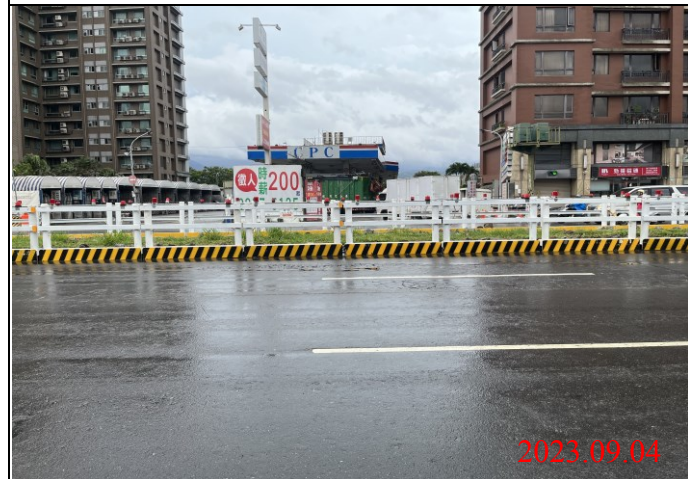
巡查日期地點：112.09.04/ Y23車站  
照片說明：路面龜裂狀況

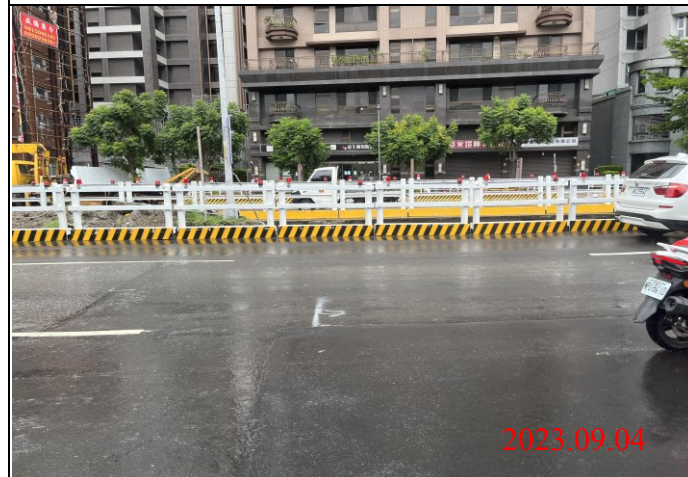
巡查日期地點：112.09.04/ Y23車站  
照片說明：路面龜裂狀況
