環狀線北環段Y20(不含)~Y23(含)土建及水電環控區段標工程

日期: 112年9月5日

環狀線CF680B區段標道路巡查照片

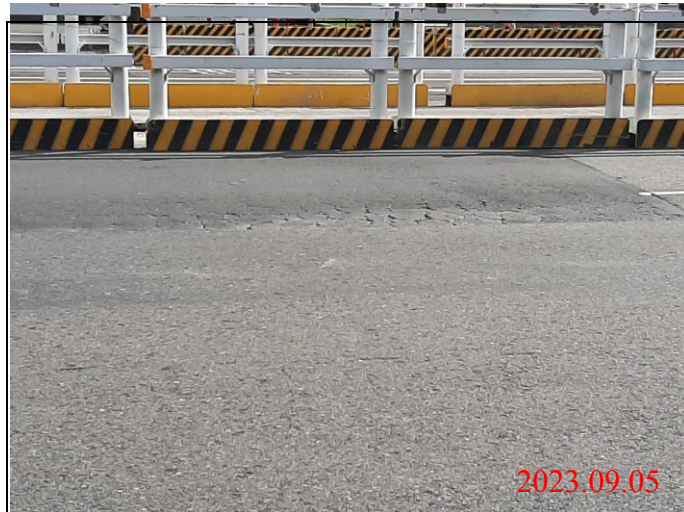
巡查日期地點：112.09.05/ Y23車站
照片說明：路面龜裂狀況

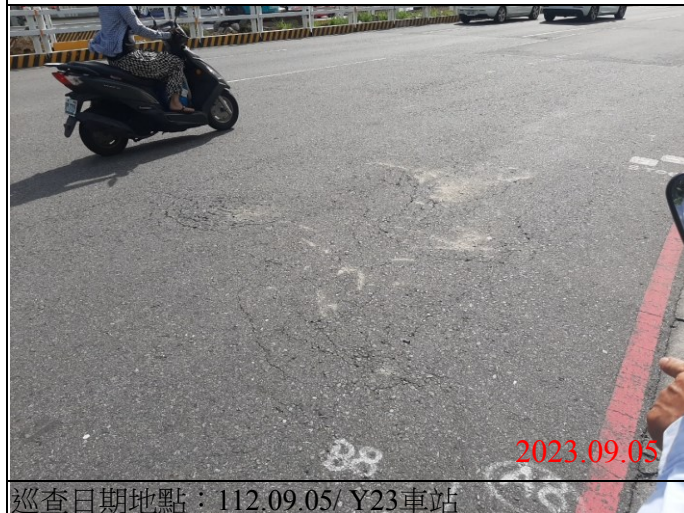
巡查日期地點：112.09.05/ Y23車站
照片說明：路面龜裂狀況

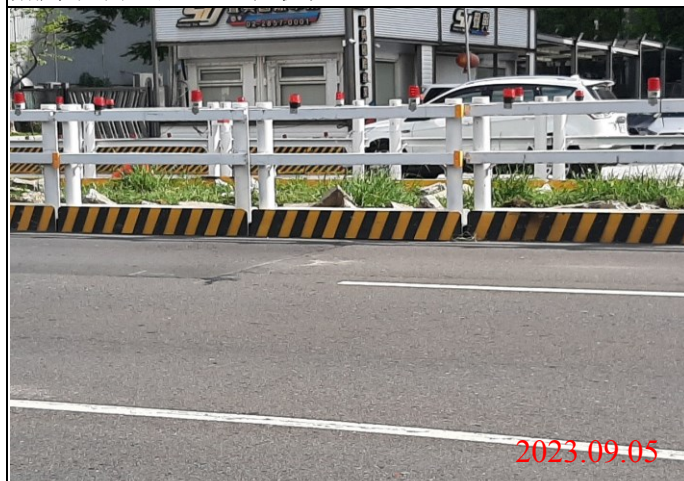
巡查日期地點：112.09.05/ Y23車站
照片說明：路面龜裂狀況

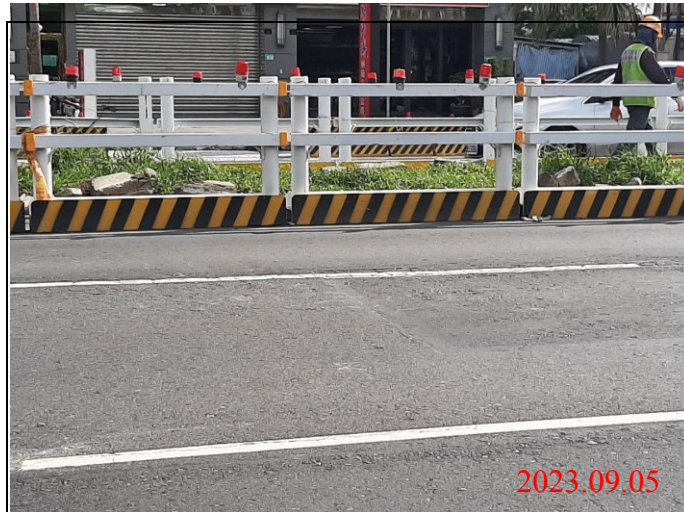
巡查日期地點：112.09.05/ Y23車站
照片說明：路面龜裂狀況

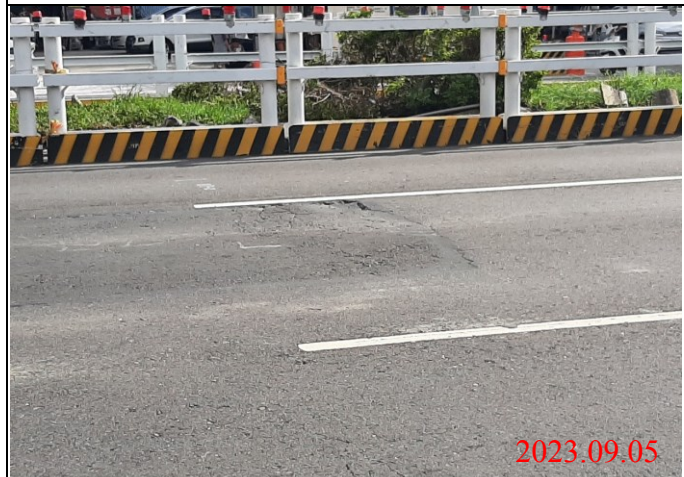
巡查日期地點：112.09.05/ Y23車站
照片說明：路面龜裂狀況

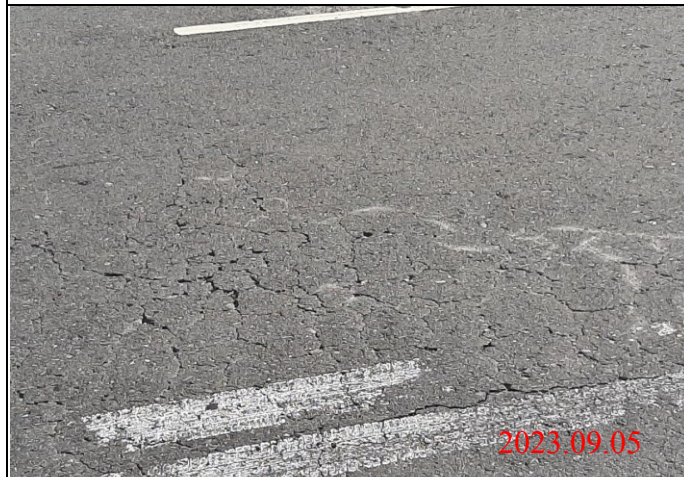
巡查日期地點：112.09.05/ Y23車站
照片說明：路面龜裂狀況

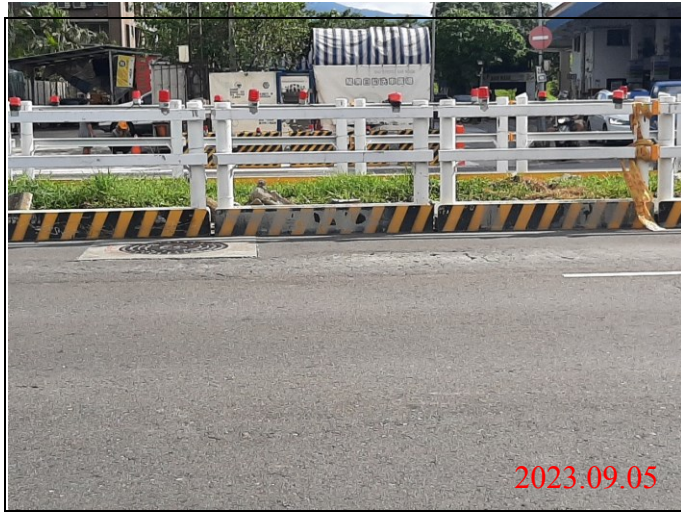
巡查日期地點：112.09.05/ Y23車站
照片說明：路面龜裂狀況

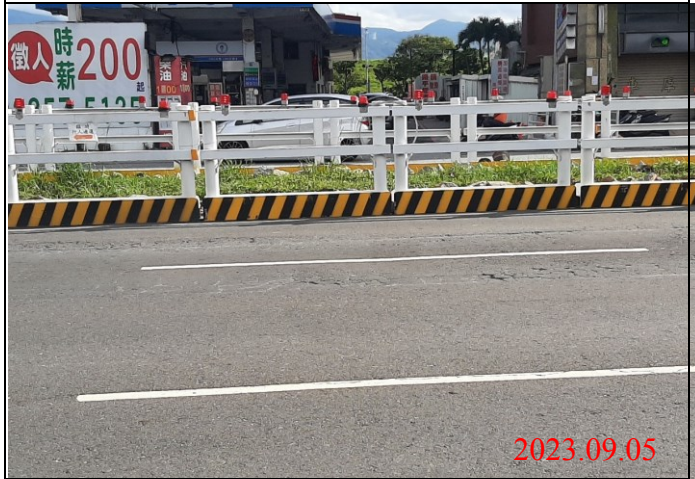
巡查日期地點：112.09.05/ Y23車站
照片說明：路面龜裂狀況

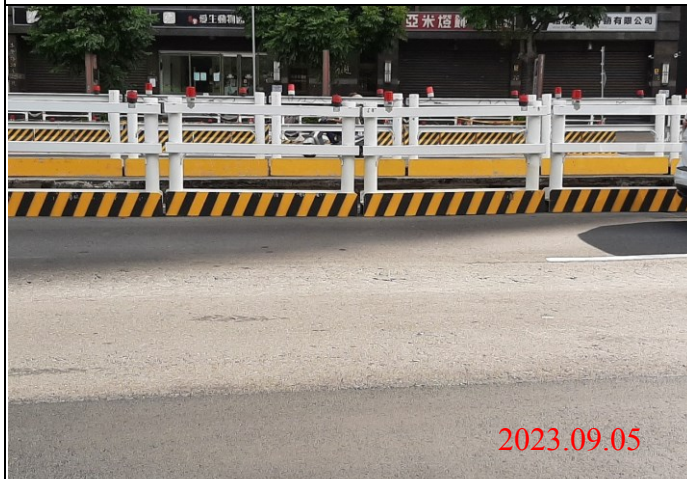
巡查日期地點：112.09.05/ Y23車站
照片說明：路面龜裂狀況
