環狀線北環段Y20(不含)~Y23(含)土建及水電環控區段標工程

日期: 112年9月6日

環狀線CF680B區段標道路巡查照片

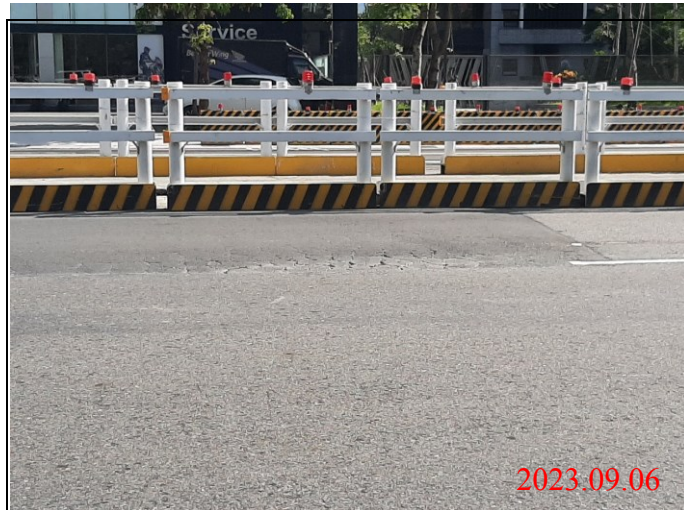
巡查日期地點：112.09.06/ Y23車站
照片說明：路面龜裂狀況

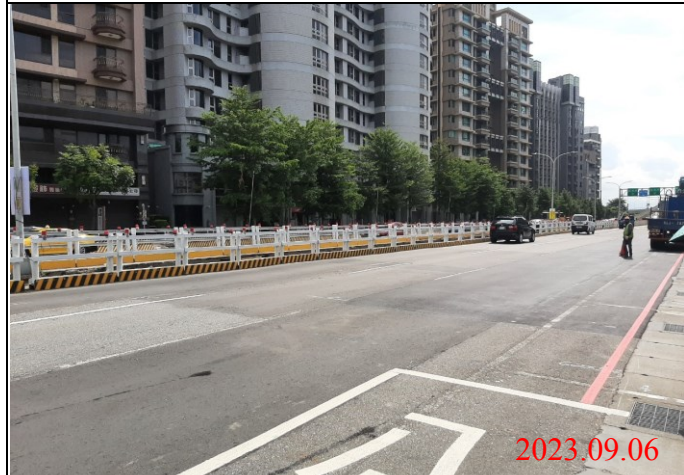
巡查日期地點：112.09.06/ Y23車站
照片說明：路面龜裂狀況

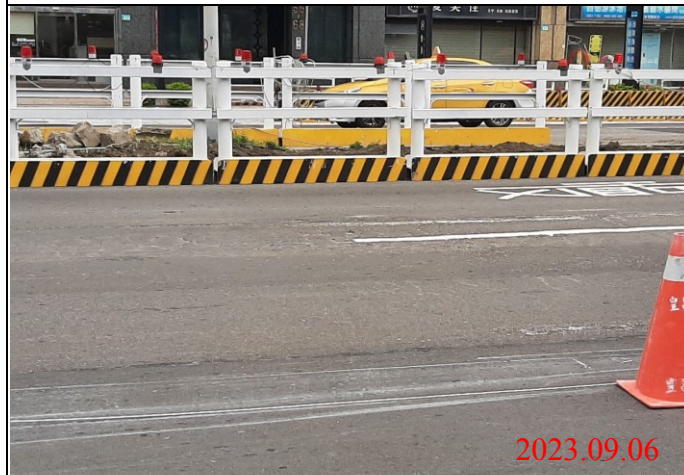
巡查日期地點：112.09.06/ Y23車站
照片說明：路面龜裂狀況

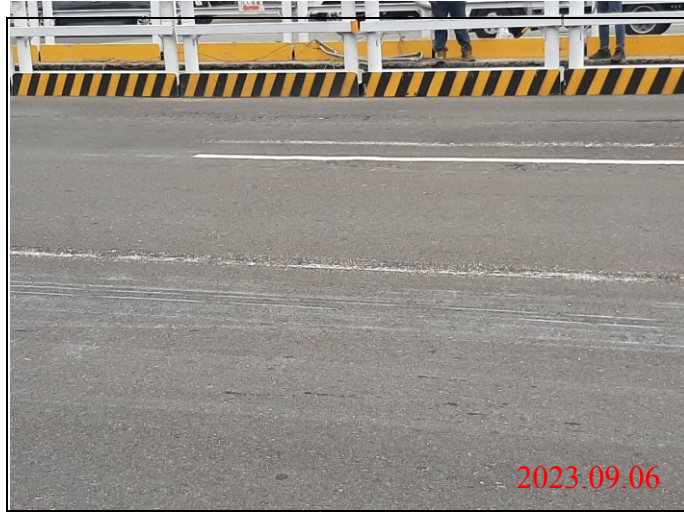
巡查日期地點：112.09.06/ Y23車站
照片說明：路面龜裂狀況

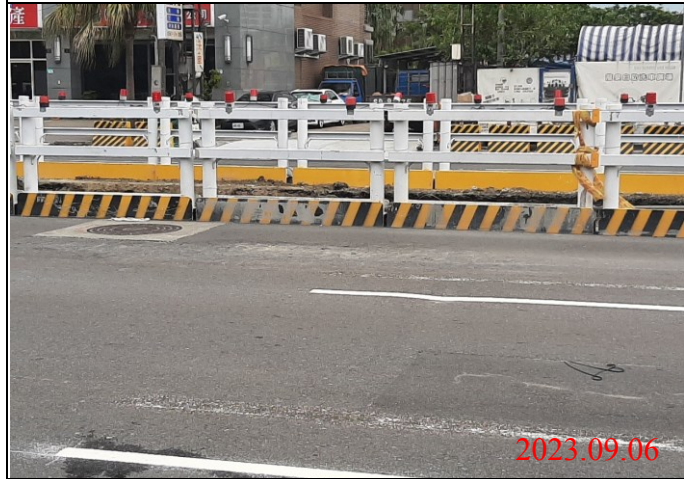
巡查日期地點：112.09.06/ Y23車站
照片說明：路面龜裂狀況

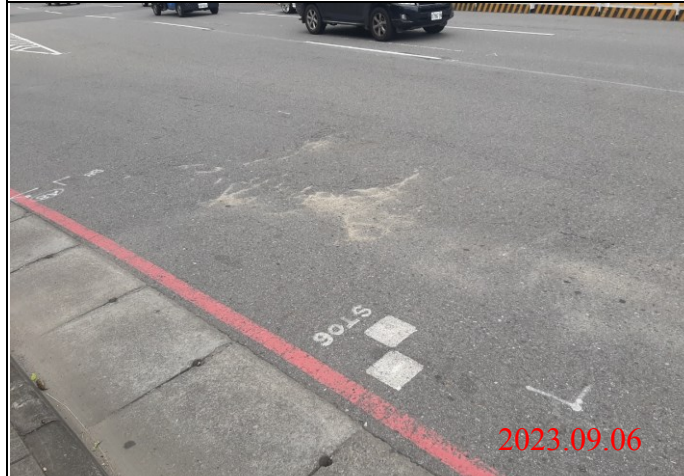
巡查日期地點：112.09.06/ X23車站
照片說明：路面龜裂狀況

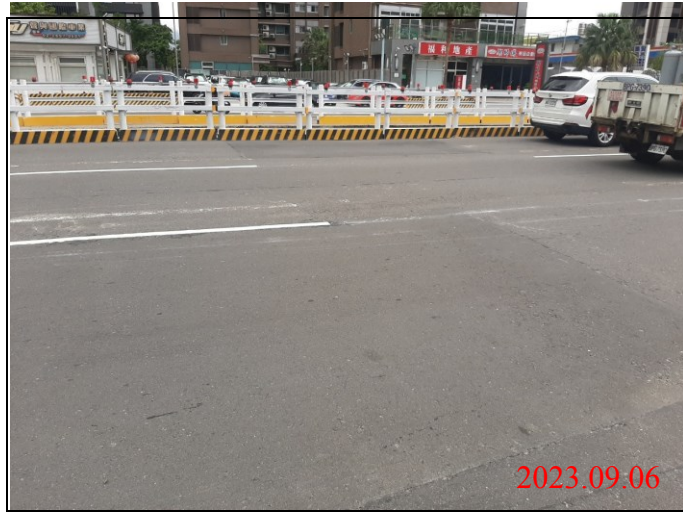
巡查日期地點：112.09.06/ Y23車站
照片說明：路面龜裂狀況

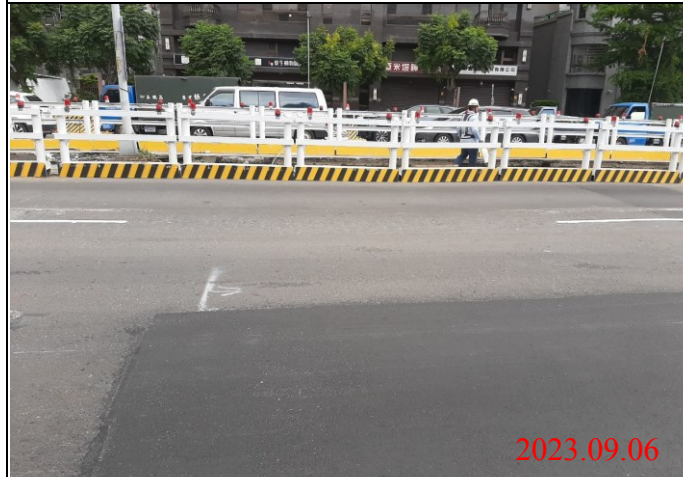
巡查日期地點：112.09.06/ Y23車站
照片說明：路面龜裂狀況

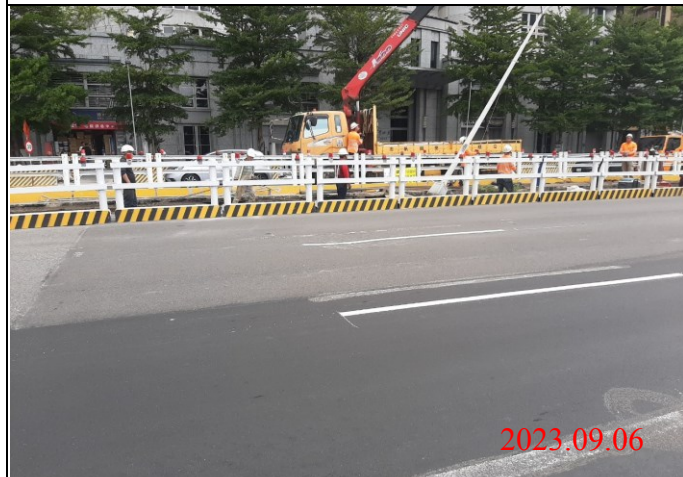
巡查日期地點：112.09.06/ Y23車站
照片說明：路面龜裂狀況
