環狀線北環段Y'0(不含)~Y23(含)土建及水(環控區段標)工程

日期: 112年9月7日

環狀線CF680B區段標道路巡查照片

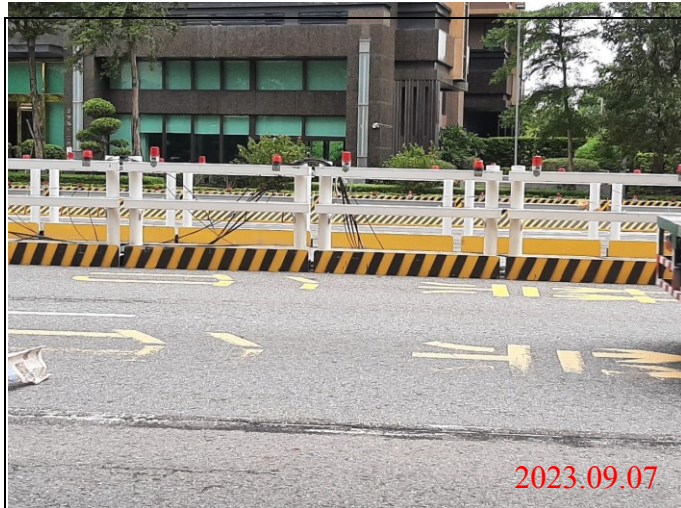
巡查日期地點：112.09.07/ Y23車站
照片說明：路面龜裂狀況

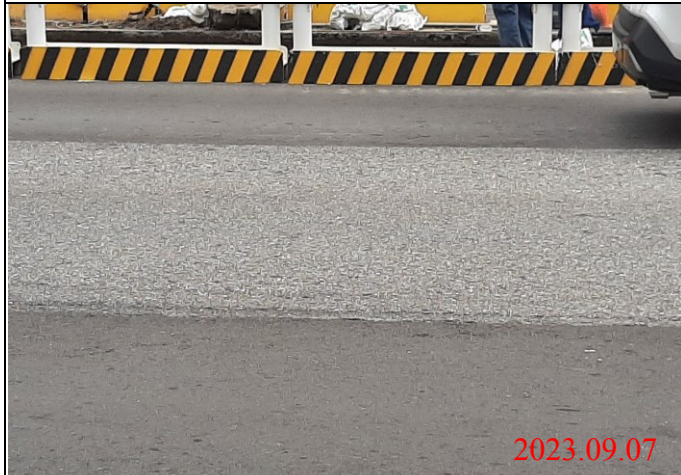
巡查日期地點：112.09.07/ Y23車站
照片說明：路面龜裂狀況

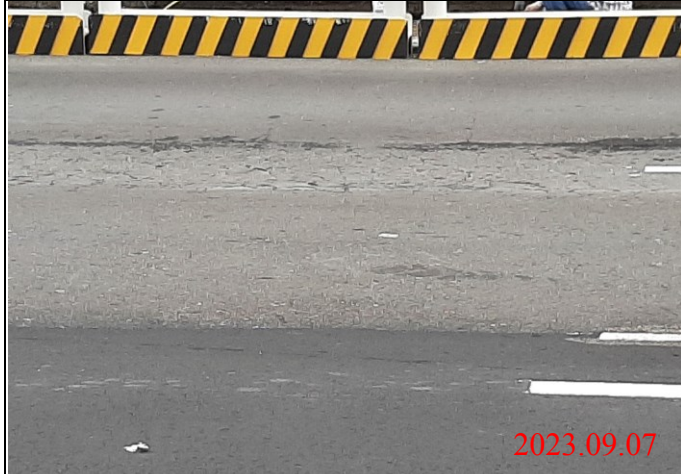
巡查日期地點：112.09.07/ Y23車站
照片說明：路面龜裂狀況

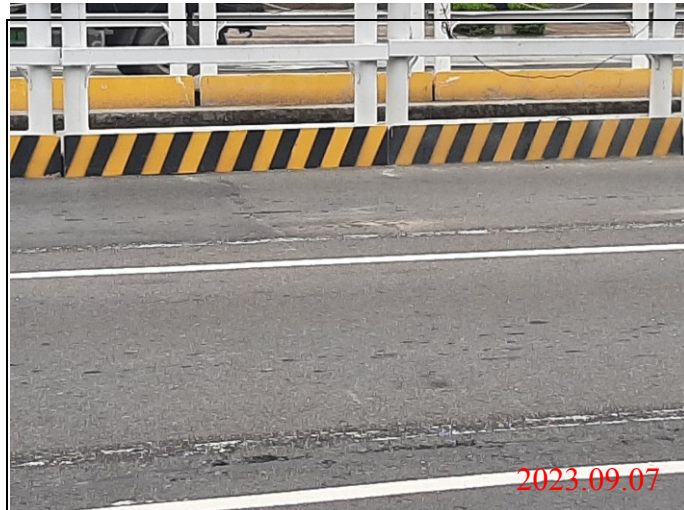
巡查日期地點：112.09.07/ Y23車站
照片說明：路面龜裂狀況

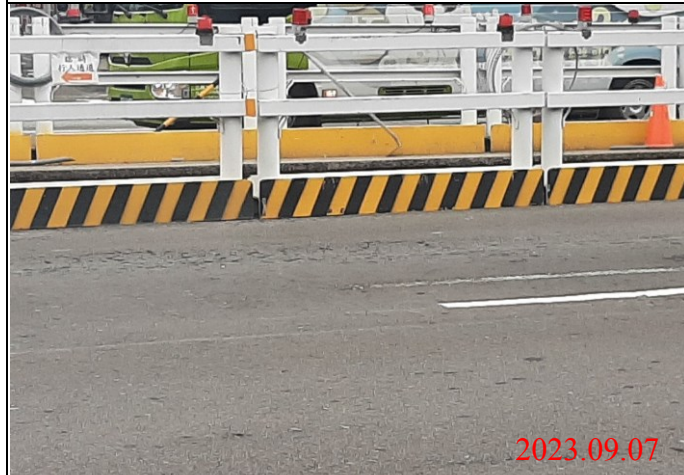
巡查日期地點：112.09.07/ Y23車站
照片說明：路面龜裂狀況

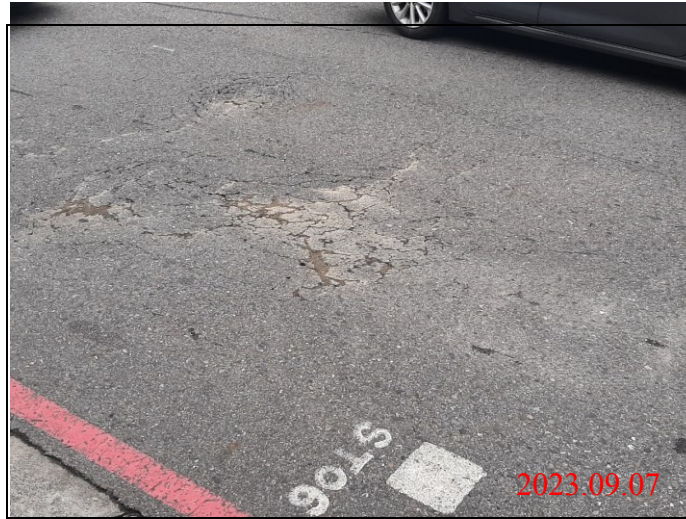
巡查日期地點：112.09.07/ Y23車站
照片說明：路面龜裂狀況

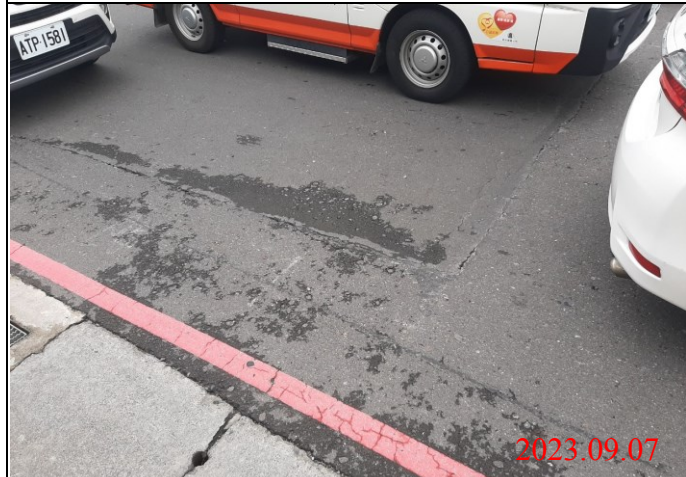
巡查日期地點：112.09.07/ Y23車站
照片說明：路面龜裂狀況

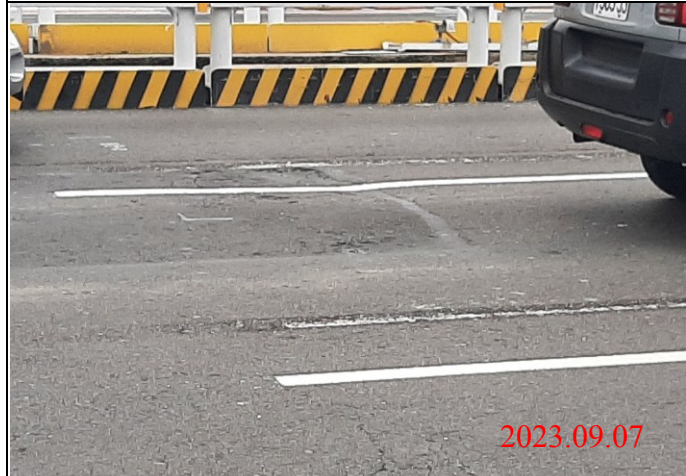
巡查日期地點：112.09.07/ Y23車站
照片說明：路面龜裂狀況
