環狀線北環段Y20(不含)~Y23(含)土建及水電環控區段標工程

日期：112年9月8日

環狀線CF680B區段標道路巡查照片

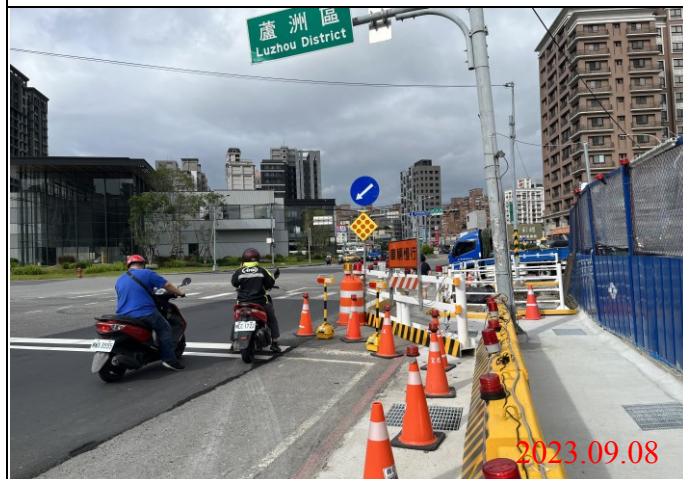
巡查日期地點：112.09.08/ Y22車站
照片說明：牌面設置狀況

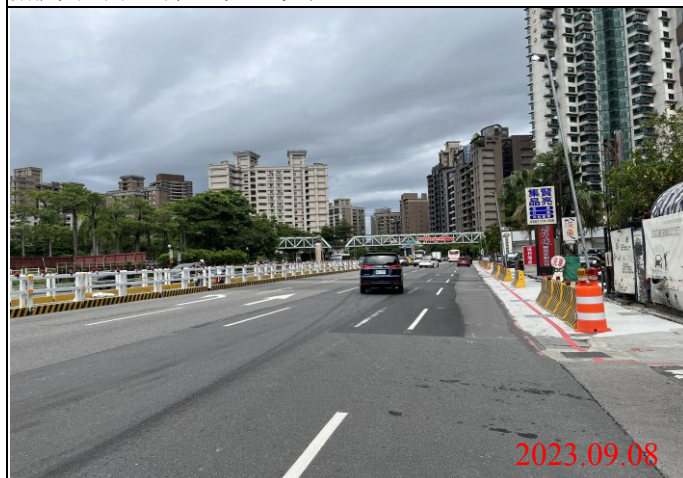
巡查日期地點：112.09.08/ Y23車站
照片說明：牌面設置狀況

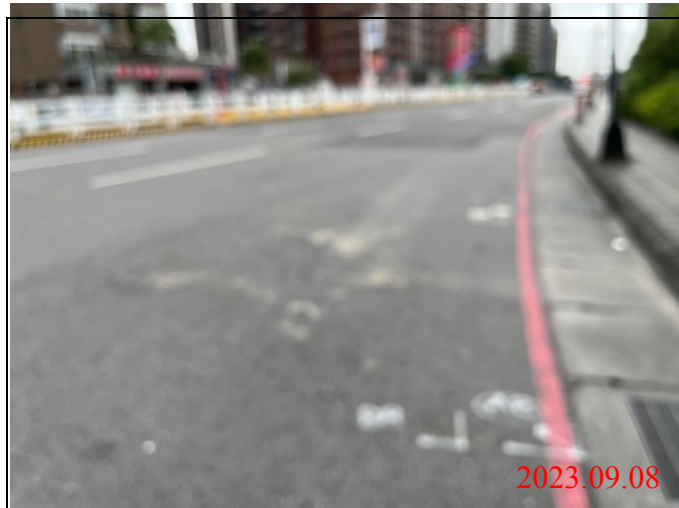
巡查日期地點：112.09.08/ Y23車站
照片說明：路面龜裂狀況

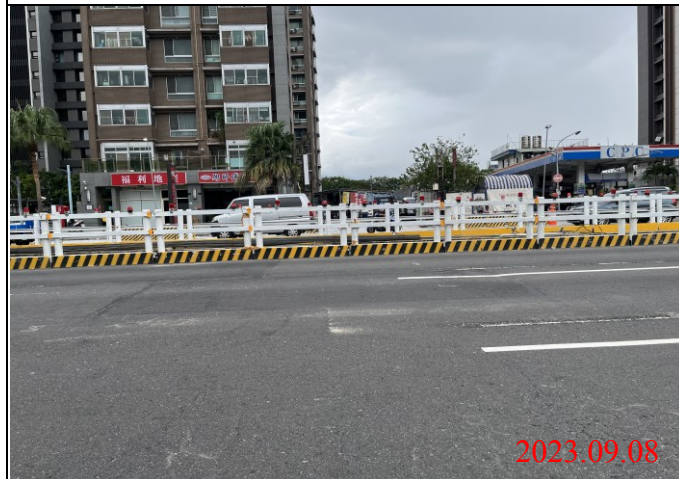
巡查日期地點：112.09.08/ Y23車站
照片說明：路面龜裂狀況

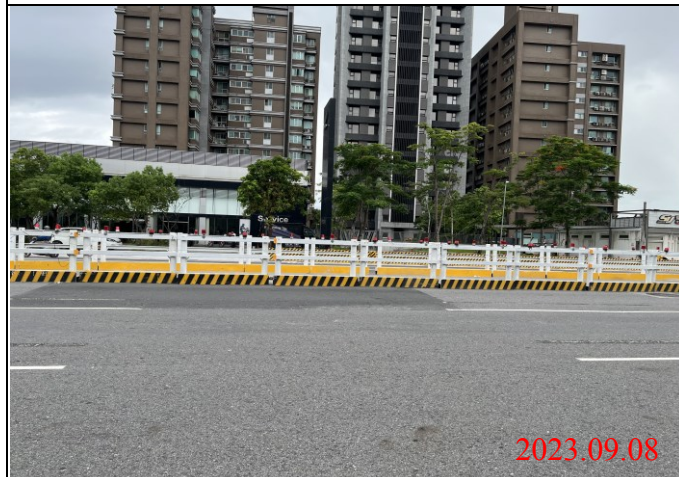
巡查日期地點：112.09.08/ Y23車站
照片說明：路面龜裂狀況
