環狀線北環段Y20(不含)~Y23(含)土建及水電環控區段標工程

日期：112年9月9日

環狀線CF680B區段標道路巡查照片

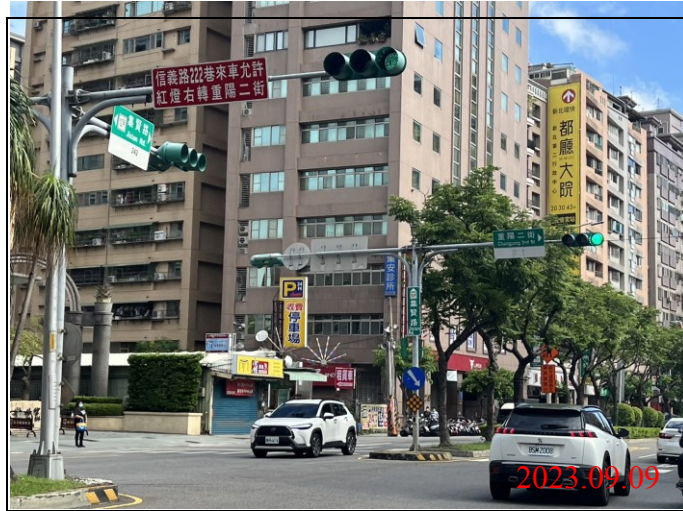
巡查日期地點：112.09.09/ Y21車站
照片說明：牌面設置狀況

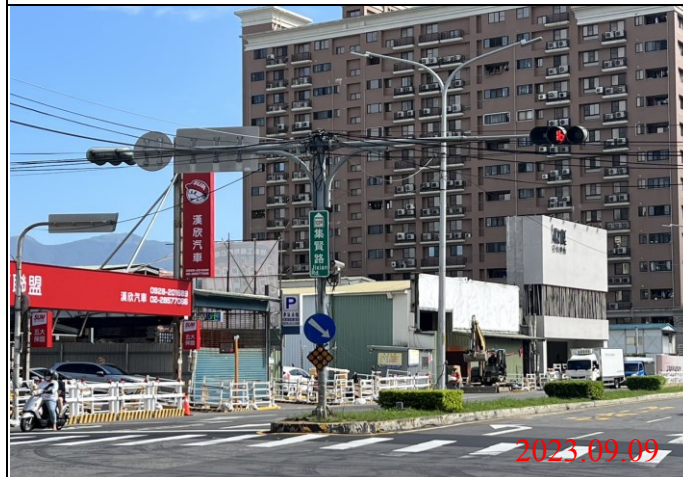
巡查日期地點：112.09.09/ Luzhou District Y22車站
照片說明：牌面設置狀況

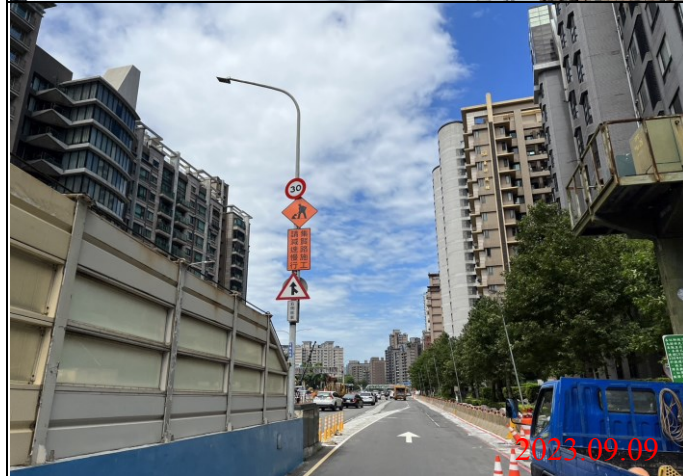
巡查日期地點：112.09.09/ Y23車站
照片說明：牌面設置狀況

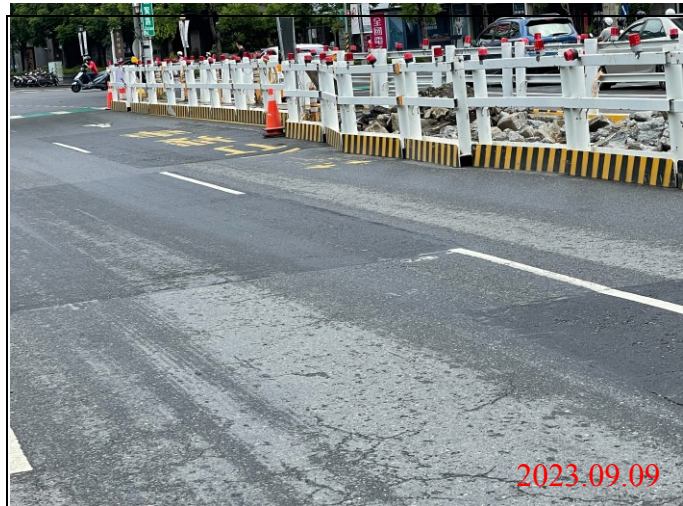
時段	號誌	標誌	標線	警示燈 (爆閃)	帆布圍籬	籬外施工 (外單位)	時間、位置、坑洞修補改正措施
上午							0930 Y21 Y22 路面
下午							1630 Y23 路面巡檢有發現 痕龜裂情形
其它							X

巡查日期地點：112.09.09/ Y23車站
照片說明：路面龜裂狀況

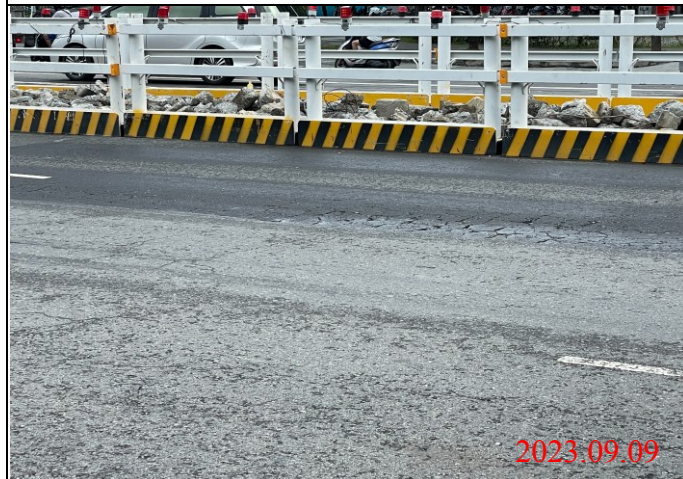
巡查日期地點：112.09.09/ Y23車站
照片說明：路面龜裂狀況

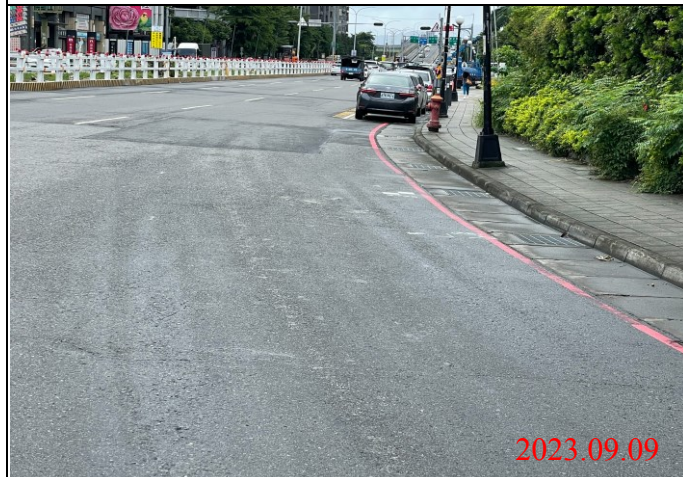
巡查日期地點：112.09.09/ Y23車站
照片說明：路面龜裂狀況
