環狀線北環段Y20(不含)~Y23(含)土建及水電環控區段標工程

日期: 112年09月19日

環狀線CF680B區段標道路巡查照片

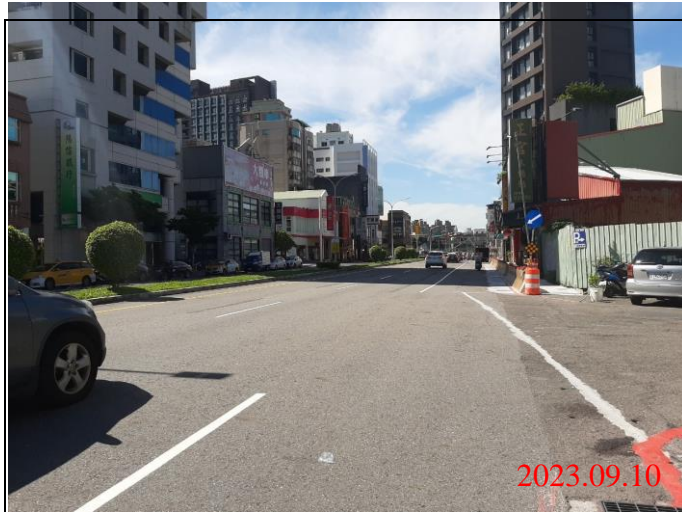
巡查日期地點：112.09.10/ Y21車站
照片說明：路面狀況

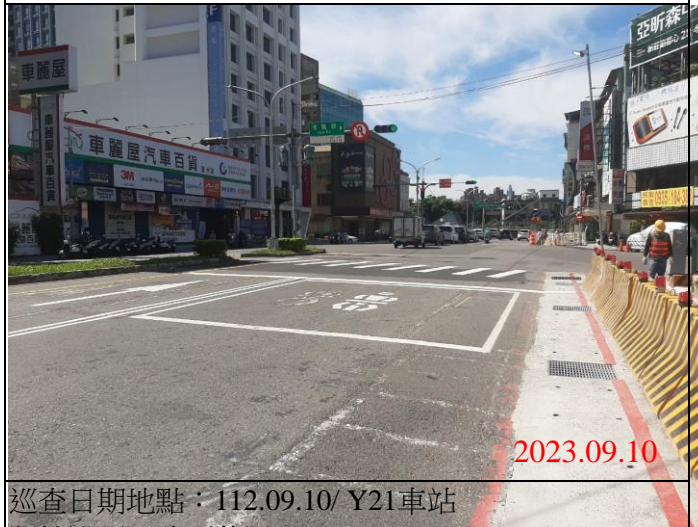
巡查日期地點：112.09.10/ Y21車站
照片說明：路面狀況

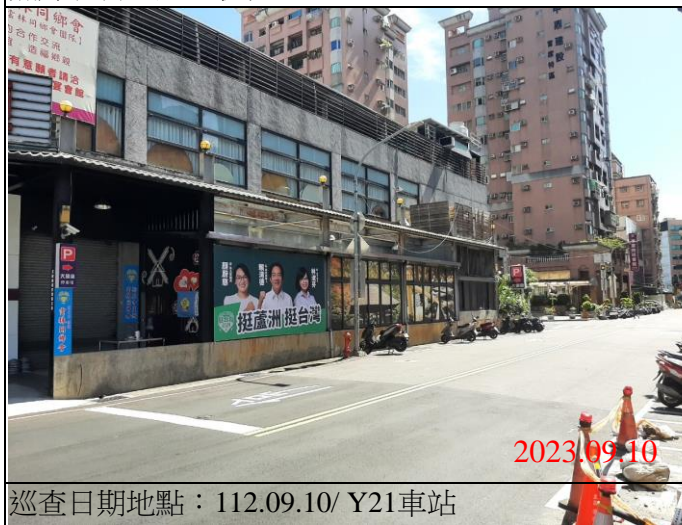
巡查日期地點：112.09.10/ Y21車站
照片說明：路面狀況

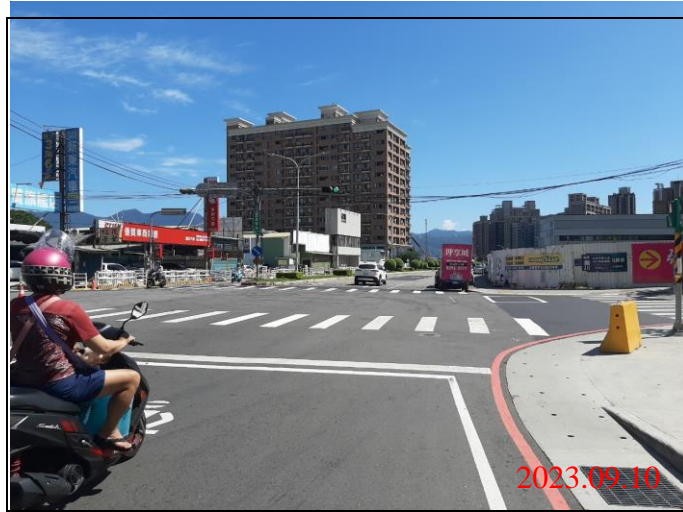
巡查日期地點：112.09.10/ Y22車站
照片說明：路面狀況

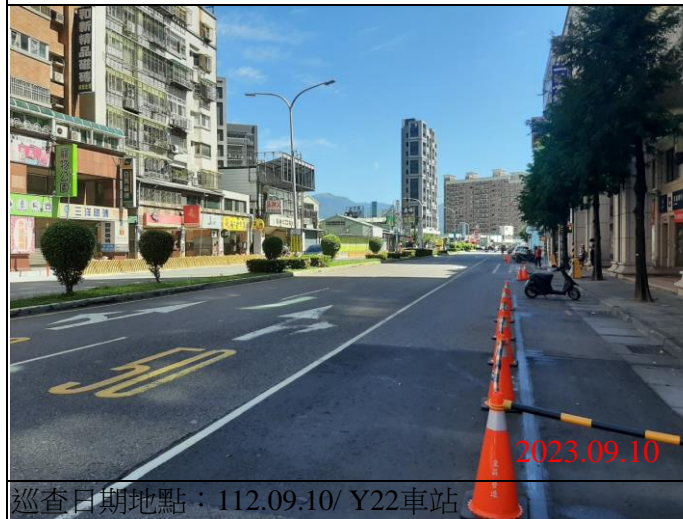
巡查日期地點：112.09.10/ Y22車站
照片說明：路面狀況

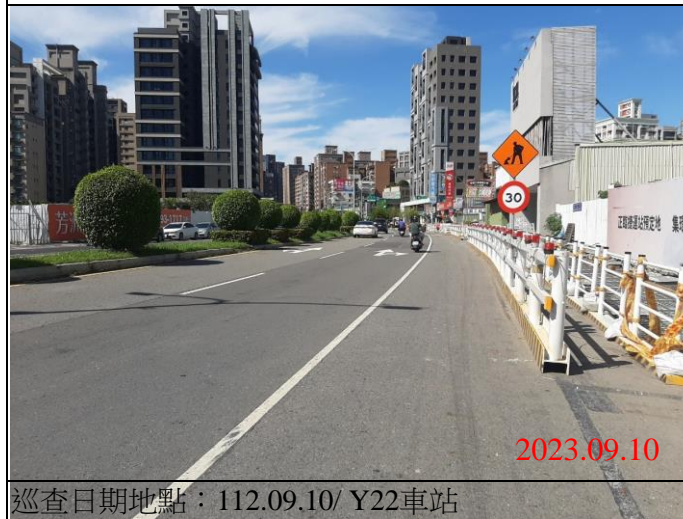
巡查日期地點：112.09.10/ Y22車站
照片說明：路面狀況

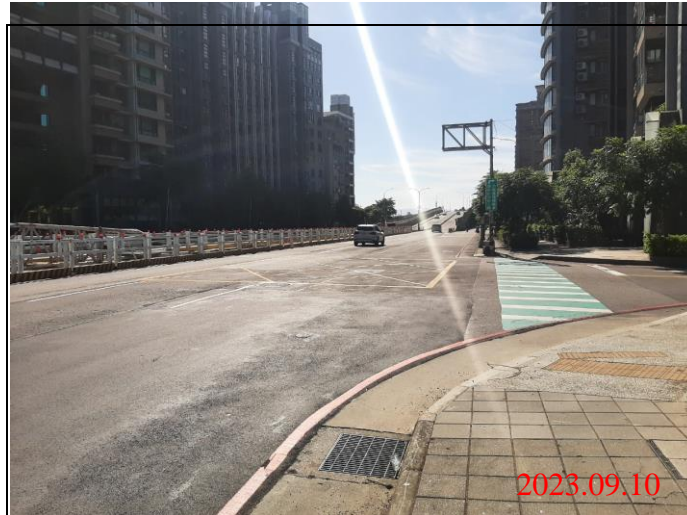
巡查日期地點：112.09.10/ Y23車站
照片說明：路面狀況

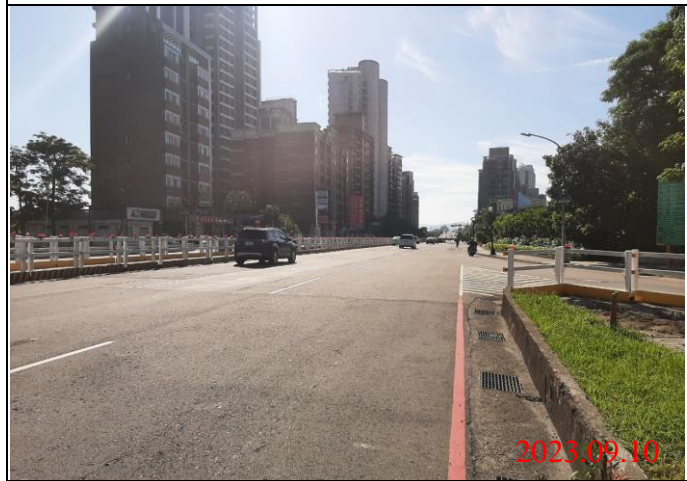
巡查日期地點：112.09.10/ Y23車站
照片說明：路面狀況

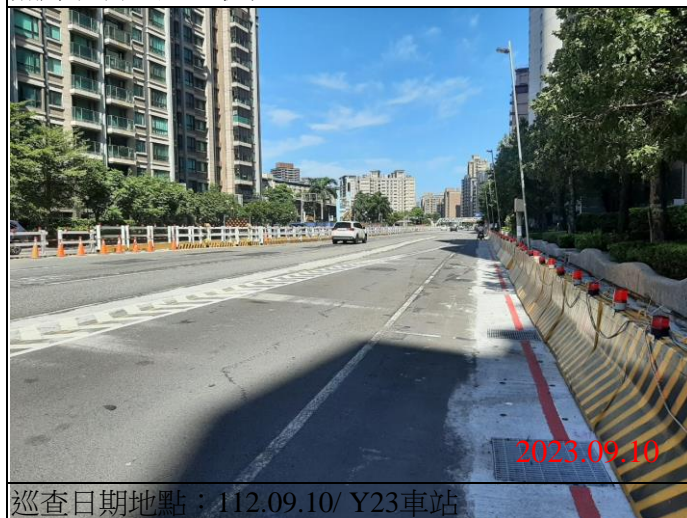
巡查日期地點：112.09.10/ Y23車站
照片說明：路面狀況

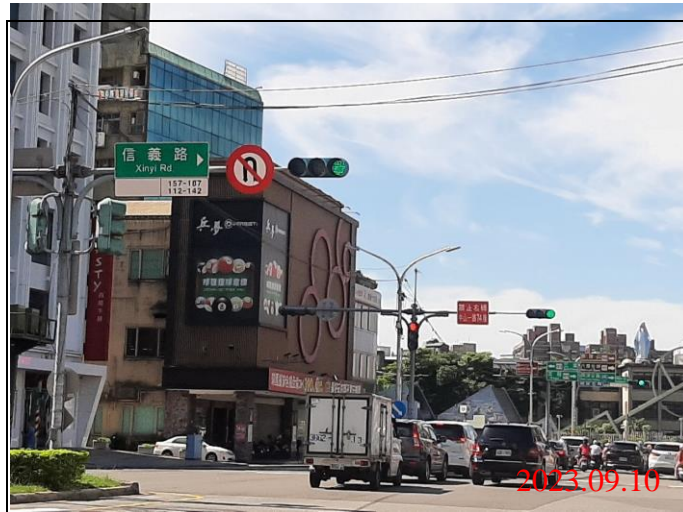
巡查日期地點：112.09.10/ Y21車站
照片說明：牌面設置狀況

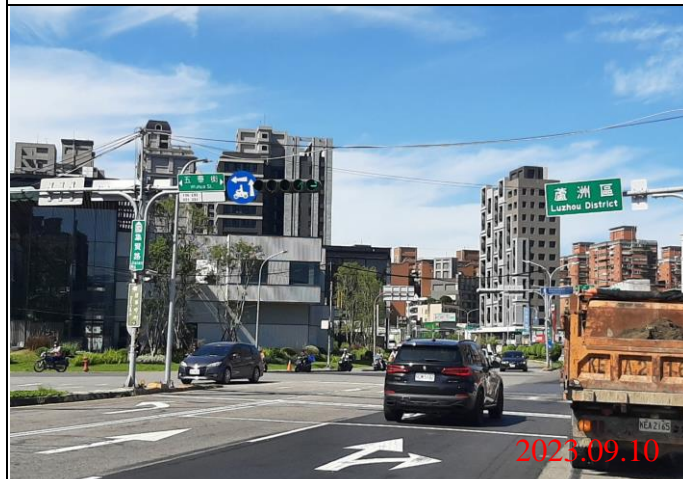
巡查日期地點：112.09.10/ Y22車站
照片說明：牌面設置狀況

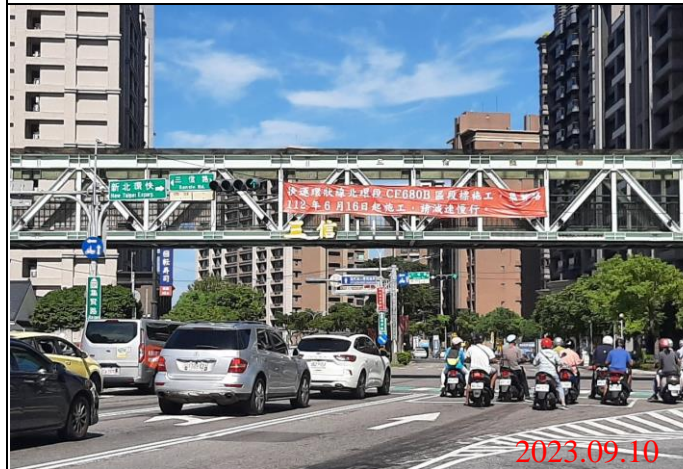
巡查日期地點：112.09.10/ Y23車站
照片說明：牌面設置狀況

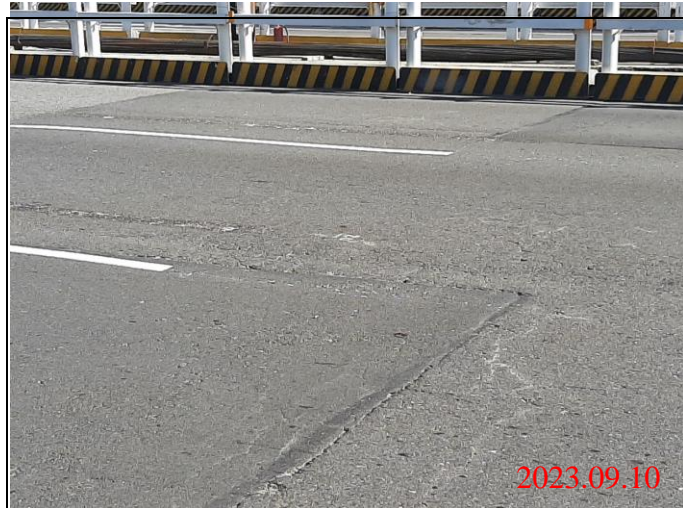
| 時段 | 號誌 | 標誌 | 標線 | 警示燈 (爆閃) | 帆布圍籬 | 籬外施工 (外單位) | 時間、位置、坑洞修補改正措施 |
|---|---|---|---|---|---|---|--|
| 上午 | | | | | | | 11:00 682標全線狀況良好 11:00 Y23站周邊路面龜裂 |

巡查日期地點：112.09.10/ Y23車站
照片說明：路面龜裂狀況

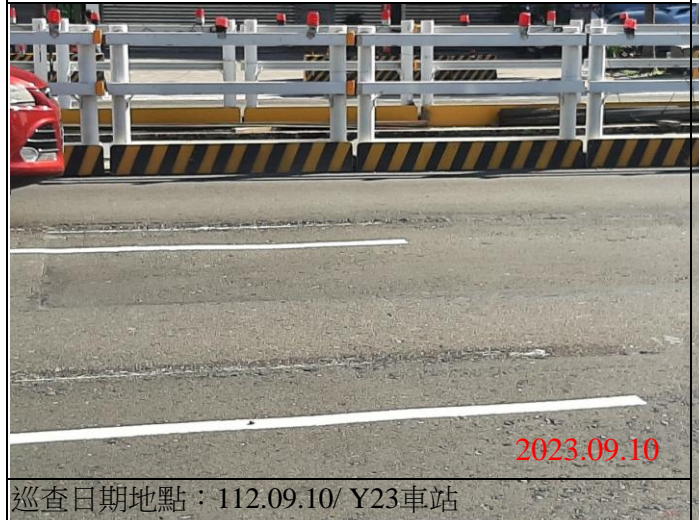
巡查日期地點：112.09.10/ Y23車站
照片說明：路面龜裂狀況

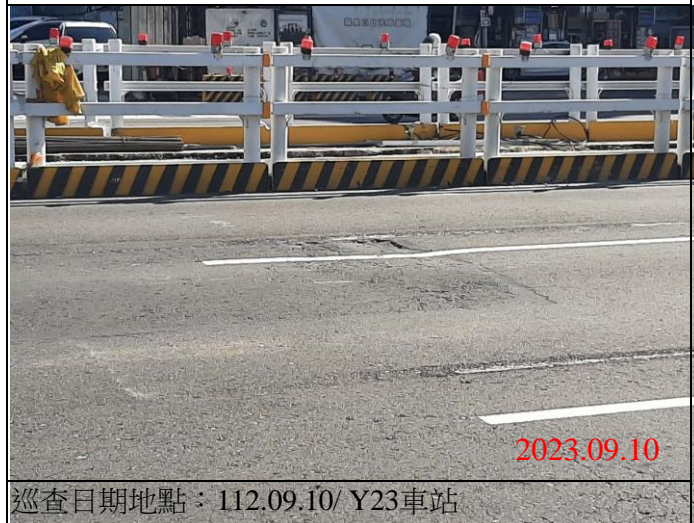
巡查日期地點：112.09.10/ Y23車站
照片說明：路面龜裂狀況

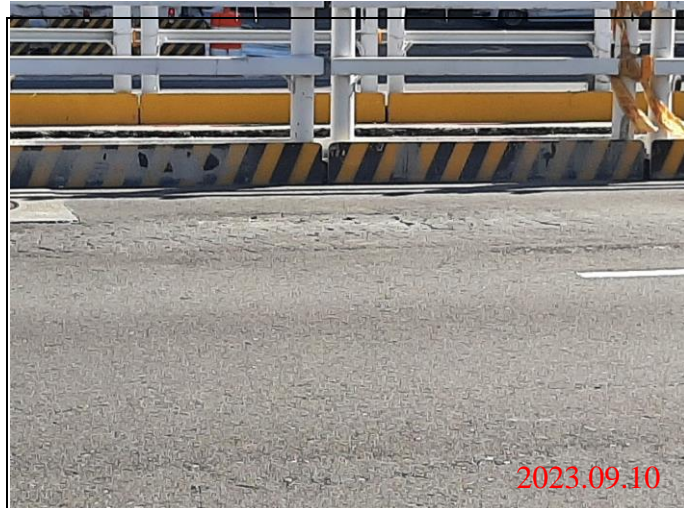
巡查日期地點：112.09.10/ Y23車站
照片說明：路面龜裂狀況

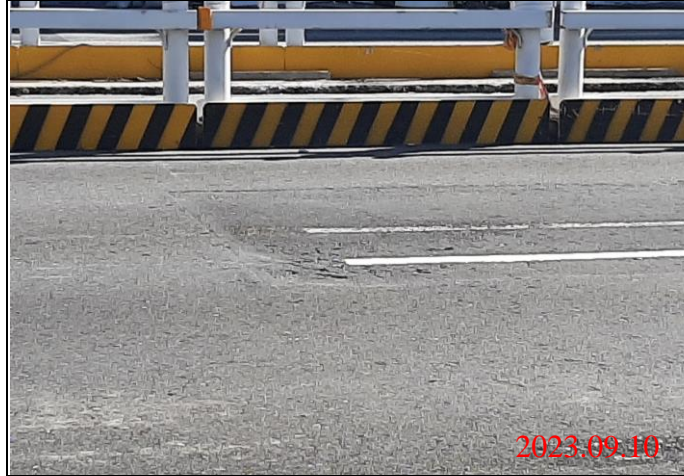
巡查日期地點：112.09.10/ Y23車站
照片說明：路面龜裂狀況

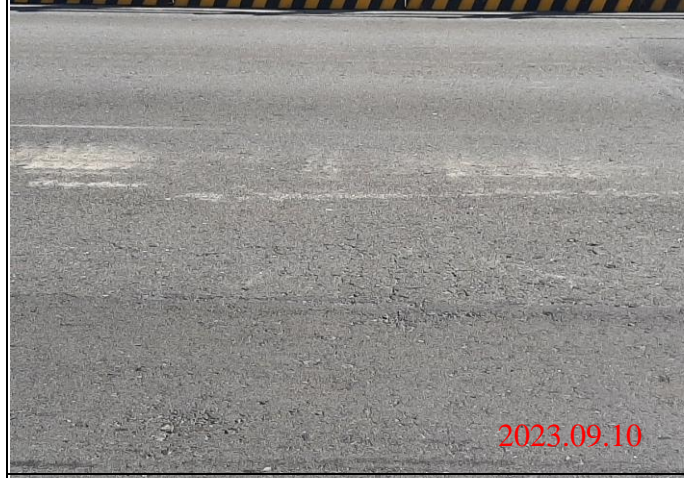
巡查日期地點：112.09.10/ Y23車站
照片說明：路面龜裂狀況

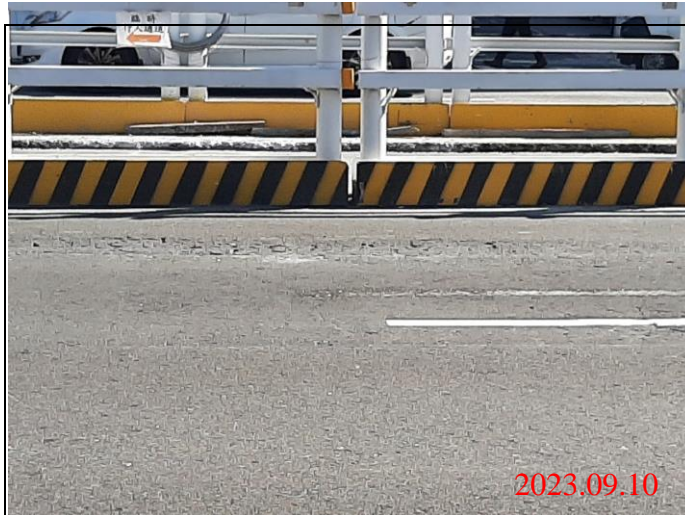
巡查日期地點：112.09.10/ Y23車站
照片說明：路面龜裂狀況

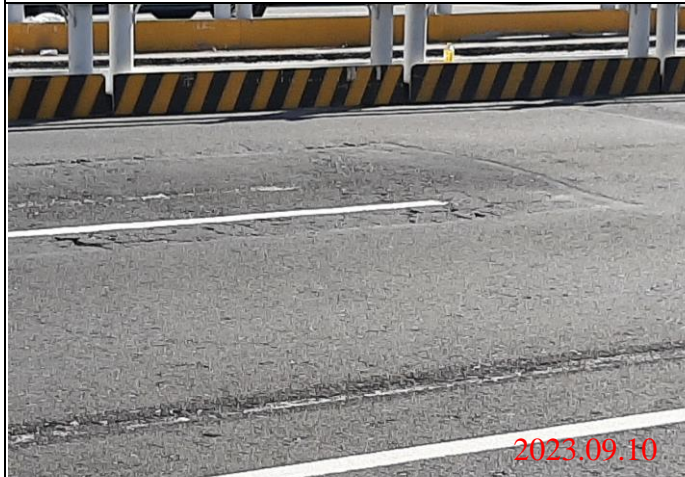
巡查日期地點：112.09.10/ Y23車站
照片說明：路面龜裂狀況

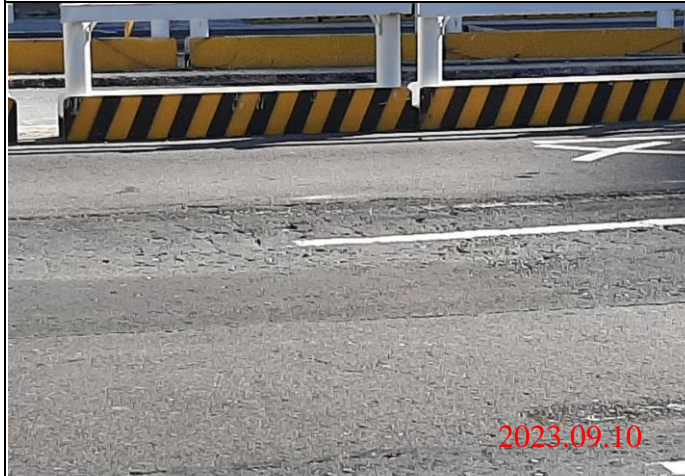
巡查日期地點：112.09.10/ Y23車站
照片說明：路面龜裂狀況
