環狀線北環段Y20(不含)~Y23(含)土建及水電環控區段標工程

日期: 112年 9月 11日

環狀線CF680B區段標道路巡查照片

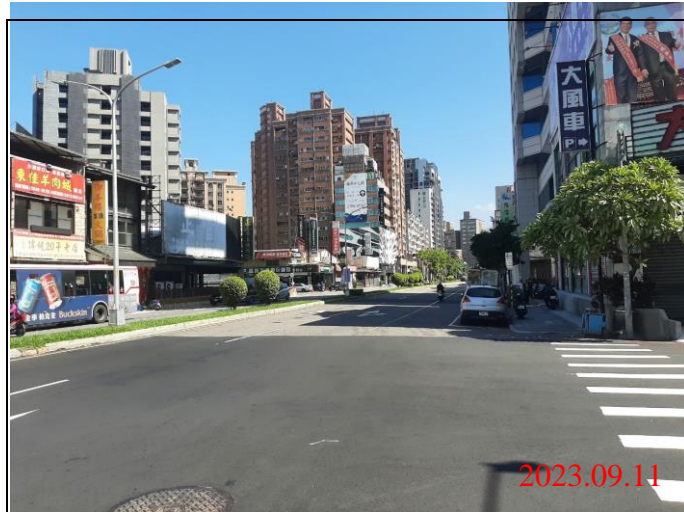
巡查日期地點：112.09.11/ Y21車站
照片說明：路面狀況

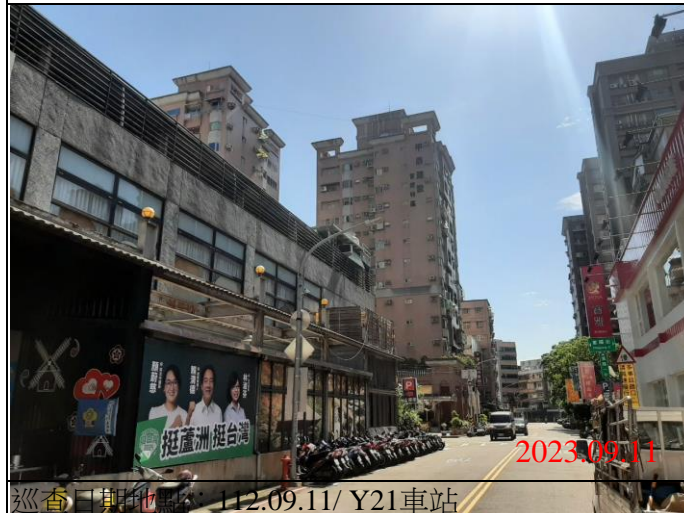
巡查日期地點：112.09.11/ Y21車站
照片說明：路面狀況

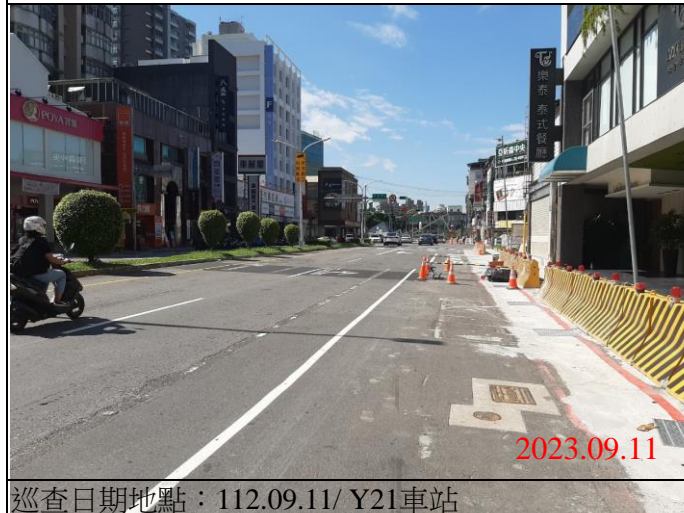
巡查日期地點：112.09.11/ Y21車站
照片說明：路面狀況

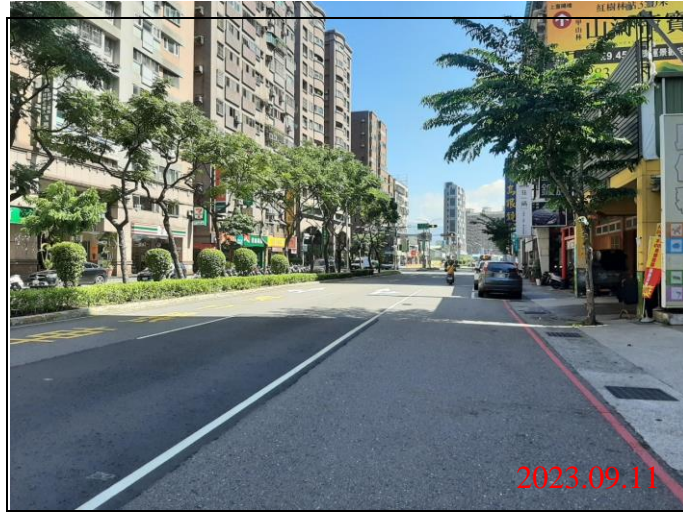
巡查日期地點：112.09.11/ Y22車站
照片說明：路面狀況

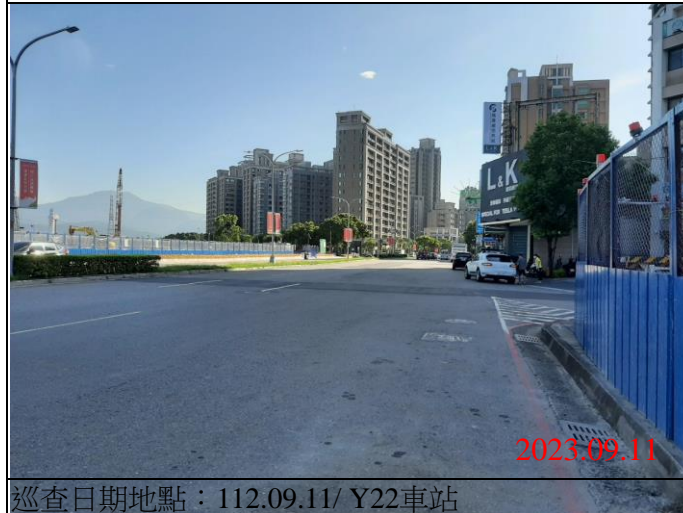
巡查日期地點：112.09.11/ Y22車站
照片說明：路面狀況

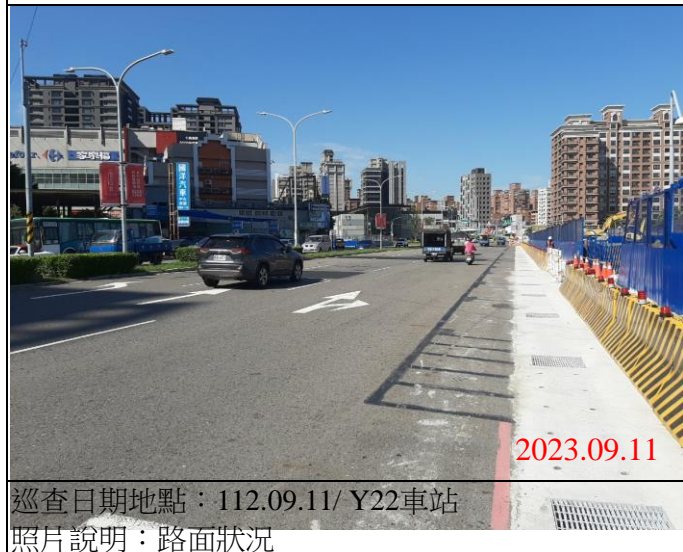
巡查日期地點：112.09.11/ Y22車站
照片說明：路面狀況

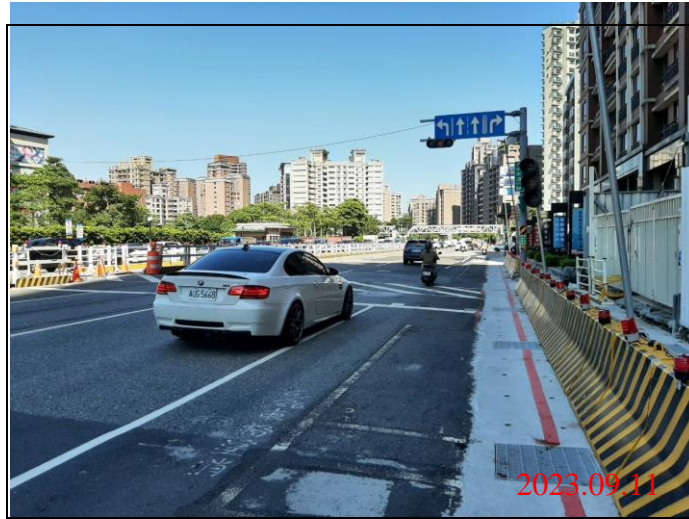
巡查日期地點：112.09.11/ Y23車站
照片說明：路面狀況

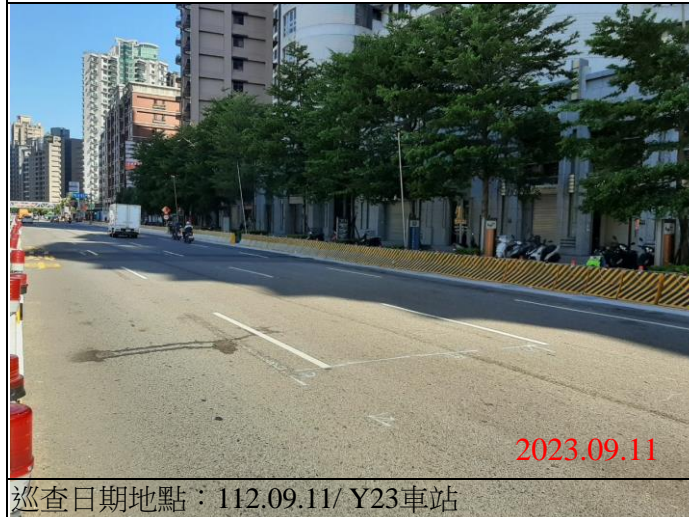
巡查日期地點：112.09.11/ Y23車站
照片說明：路面狀況

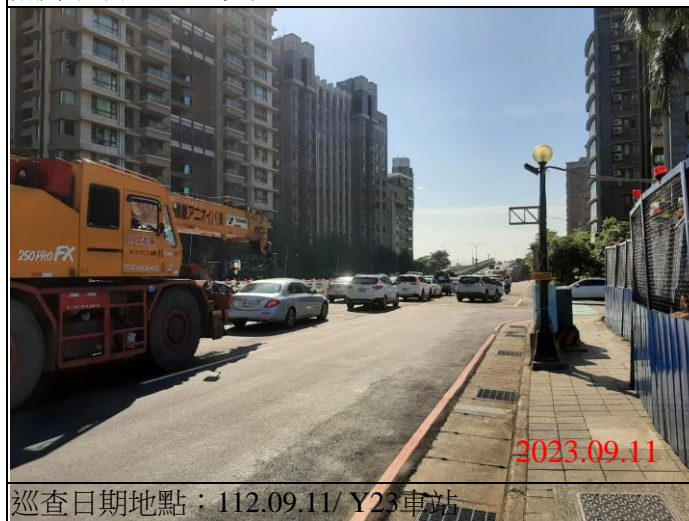
巡查日期地點：112.09.11/ Y23車站
照片說明：路面狀況

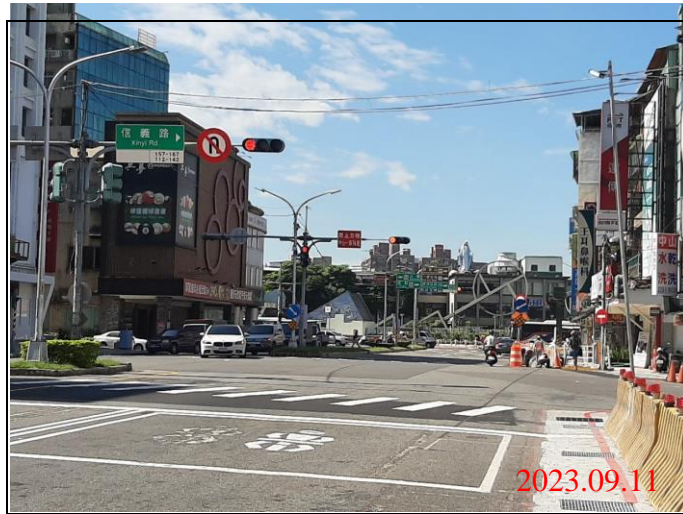
巡查日期地點：112.09.11/ Y21車站
照片說明：牌面設置狀況

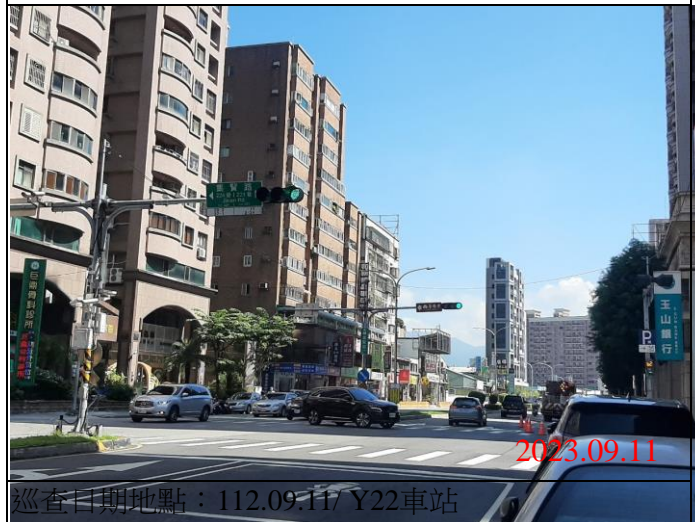
巡查日期地點：112.09.11/ Y22車站
照片說明：牌面設置狀況

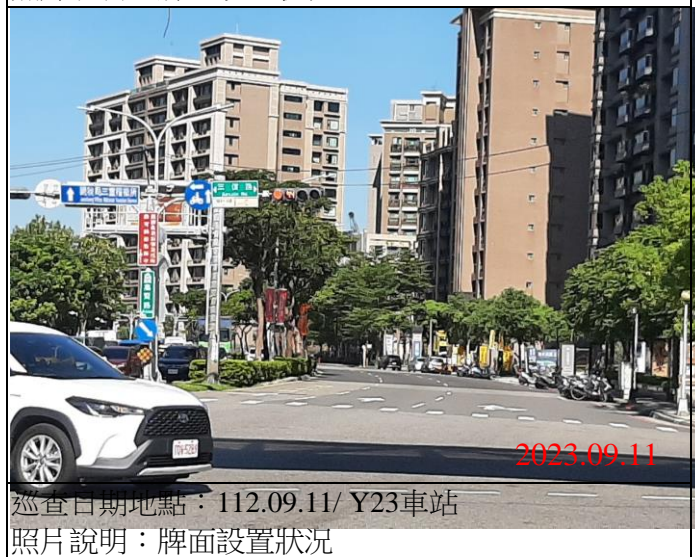
巡查日期地點：112.09.11/ Y23車站
照片說明：牌面設置狀況

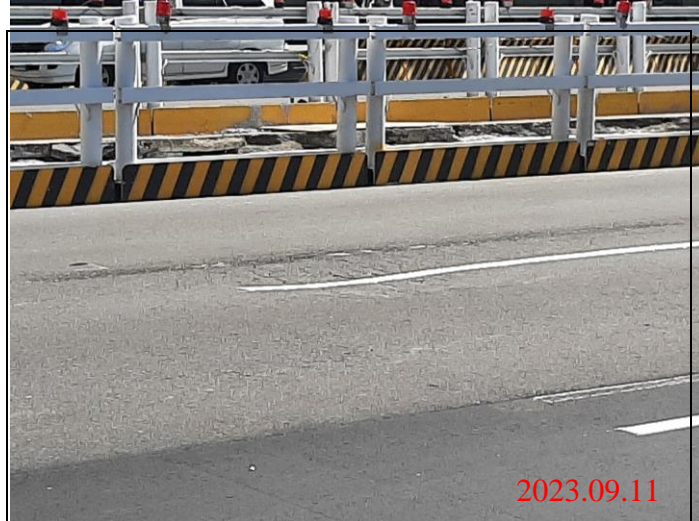
巡查日期地點：112.09.11/ Y23車站
照片說明：路面龜裂狀況

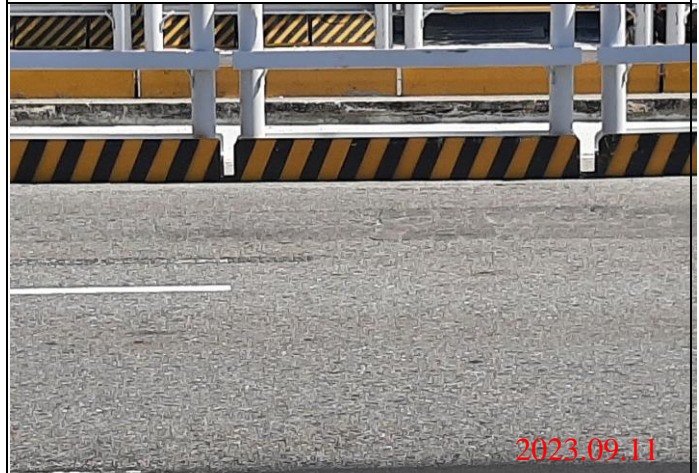
巡查日期地點：112.09.11/ Y23車站
照片說明：路面龜裂狀況

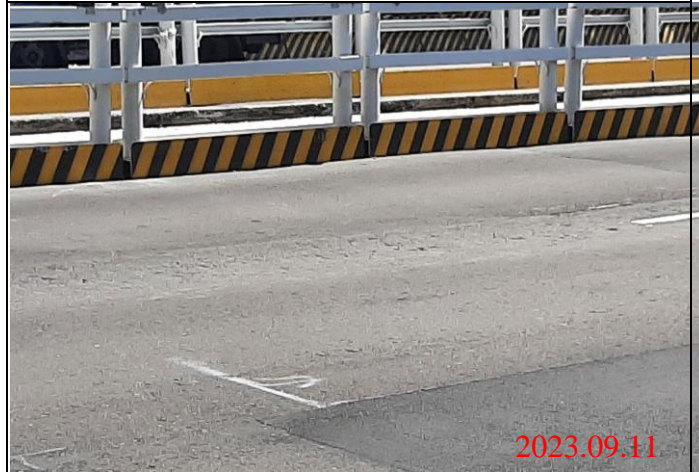
巡查日期地點：112.09.11/ Y23車站
照片說明：路面龜裂狀況

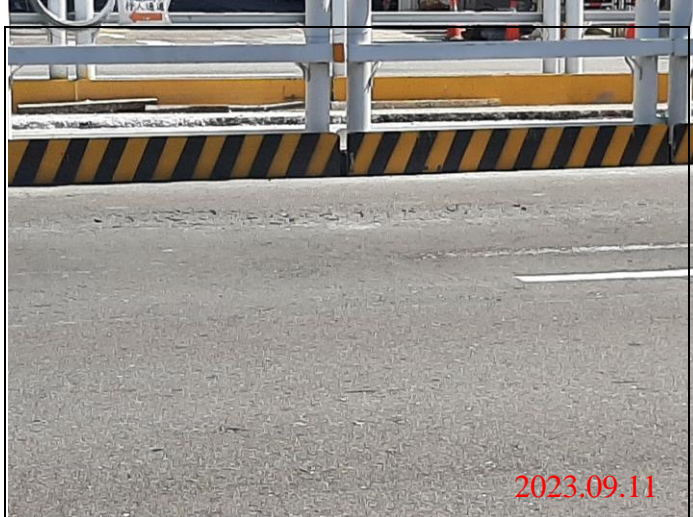
巡查日期地點：112.09.11/ Y23車站
照片說明：路面龜裂狀況

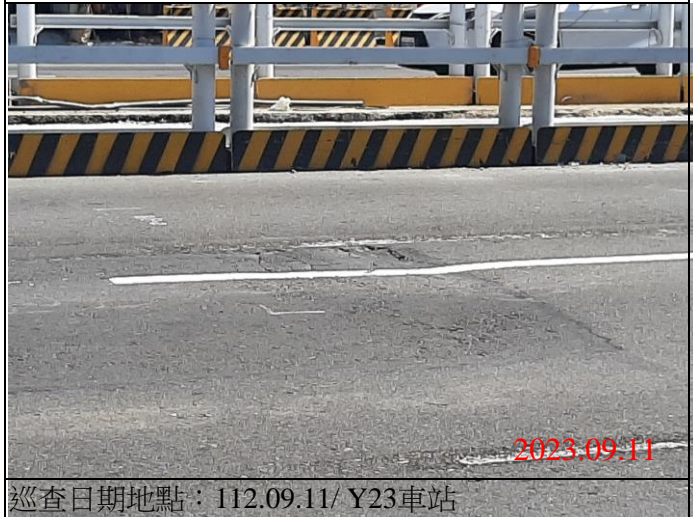
巡查日期地點：112.09.11/ Y23車站
照片說明：路面龜裂狀況

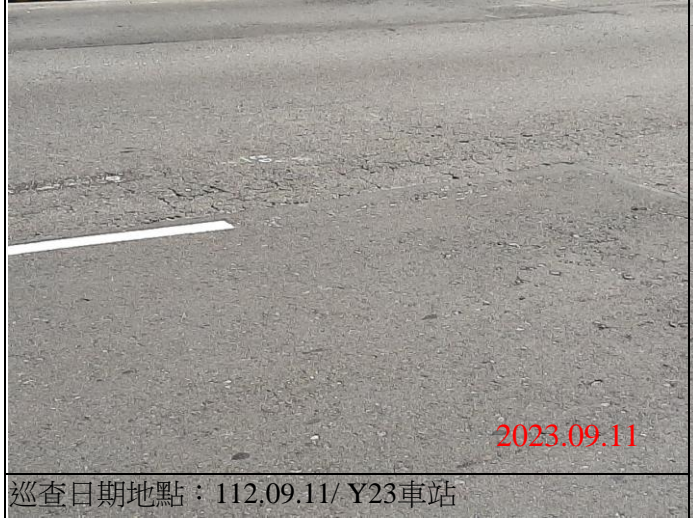
巡查日期地點：112.09.11/ Y23車站
照片說明：路面龜裂狀況

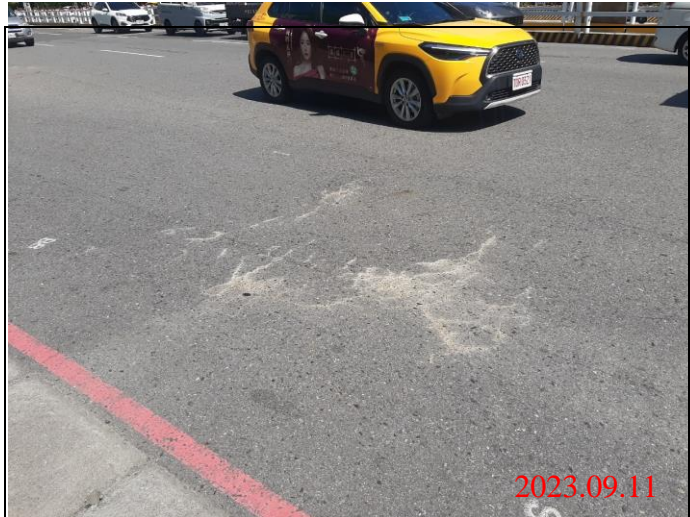
巡查日期地點：112.09.11/ Y23車站
照片說明：路面龜裂狀況

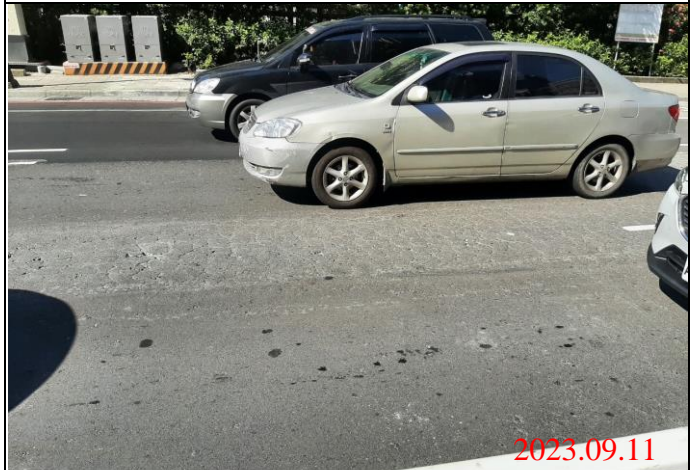
巡查日期地點：112.09.11/ Y23車站
照片說明：路面龜裂狀況

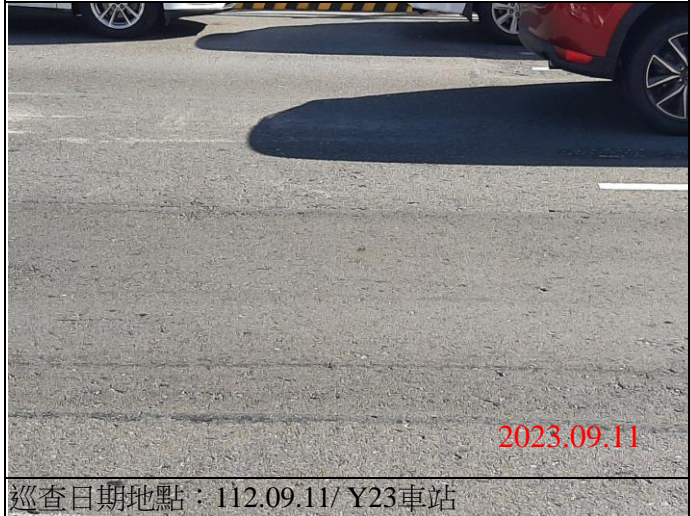
巡查日期地點：112.09.11/ Y23車站
照片說明：路面龜裂狀況
