# 環狀線北環段Y10(不含)~Y23(含)土建及水電環控區段標工程

日期: 112年9月17日

# 環狀線CF680B區段標道路巡查照片

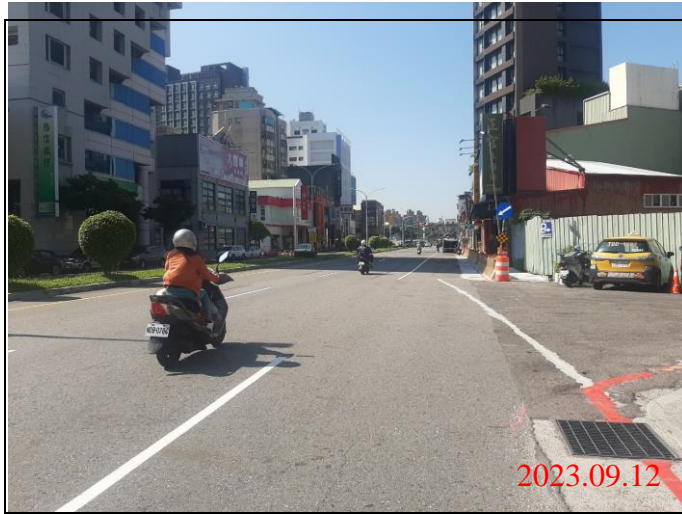
巡查日期地點：112.09.12/ Y21車站  
照片說明：路面狀況

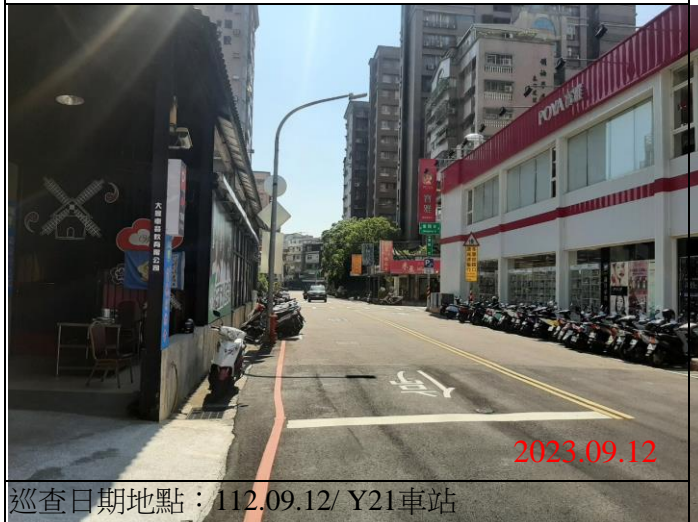
巡查日期地點：112.09.12/ Y21車站  
照片說明：路面狀況

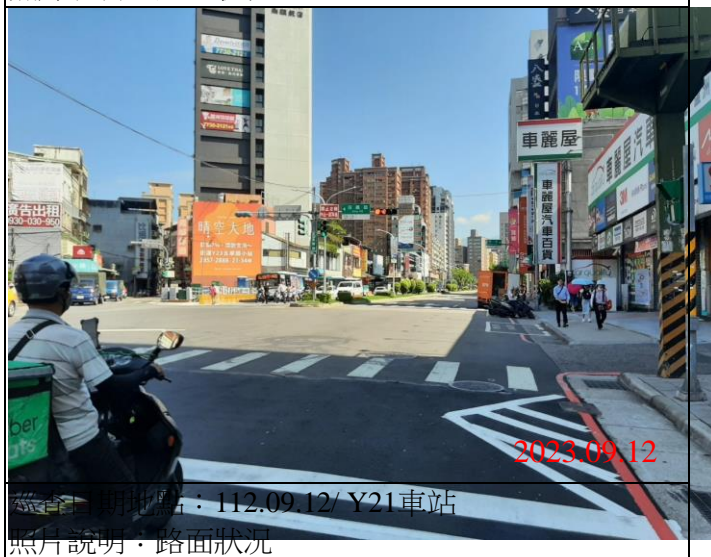
巡查日期地點：112.09.12/ Y21車站  
照片說明：路面狀況

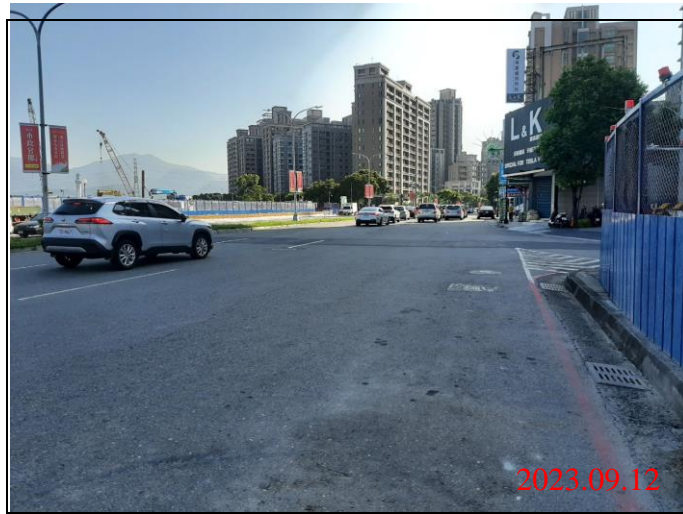
巡查日期地點：112.09.12/ Y22車站  
照片說明：路面狀況

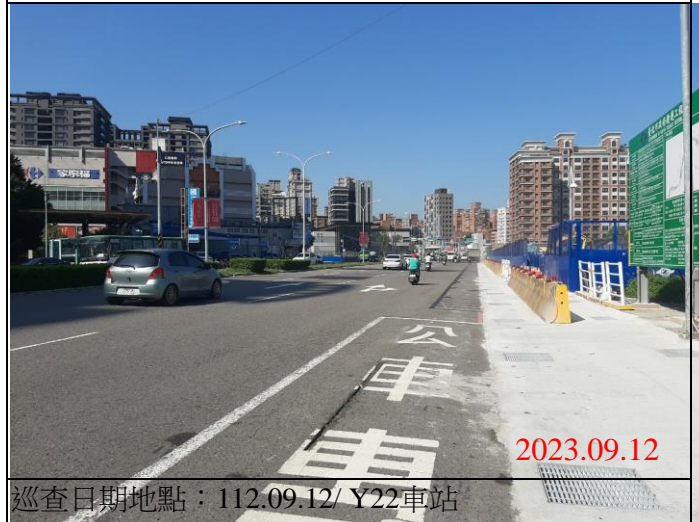
巡查日期地點：112.09.12/ Y22車站  
照片說明：路面狀況

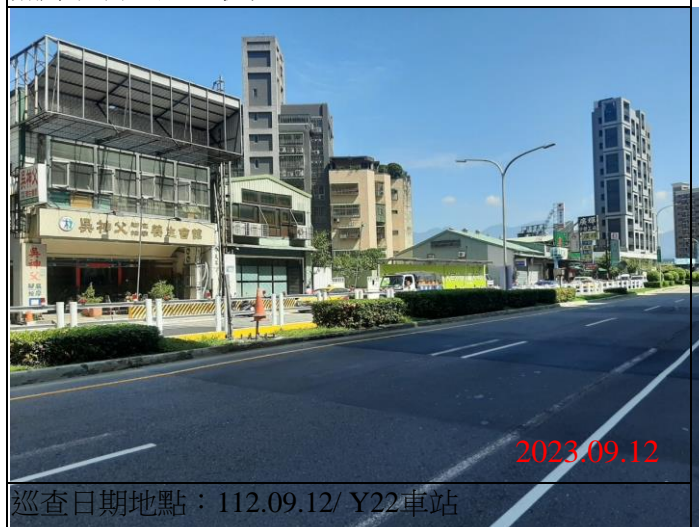
巡查日期地點：112.09.12/ Y22車站  
照片說明：路面狀況

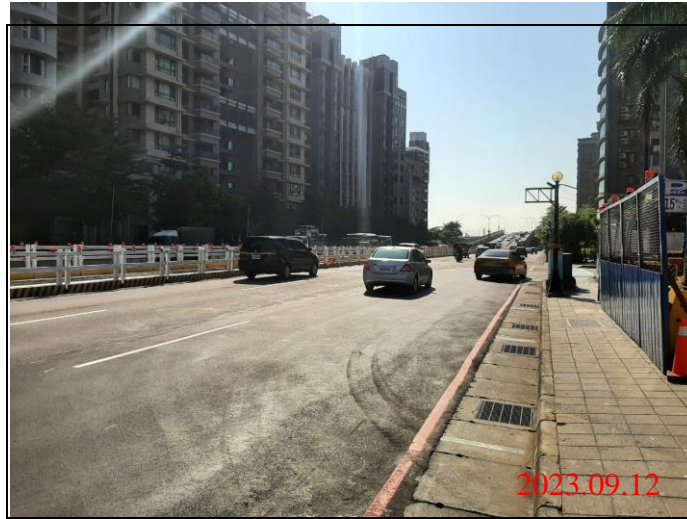
巡查日期地點：112.09.12/ Y23車站  
照片說明：路面狀況

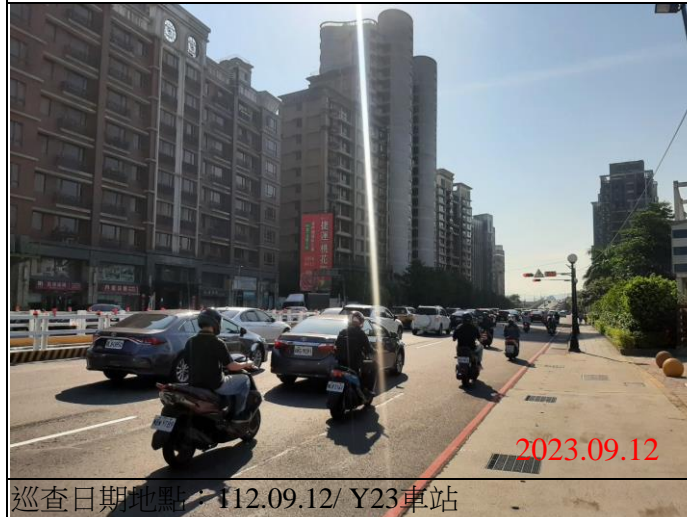
巡查日期地點：112.09.12/ Y23車站  
照片說明：路面狀況

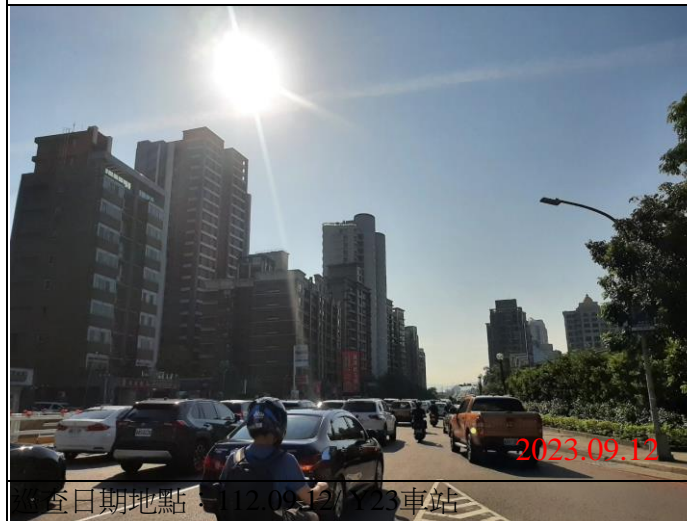
巡查日期地點：112.09.12/ Y23車站  
照片說明：路面狀況

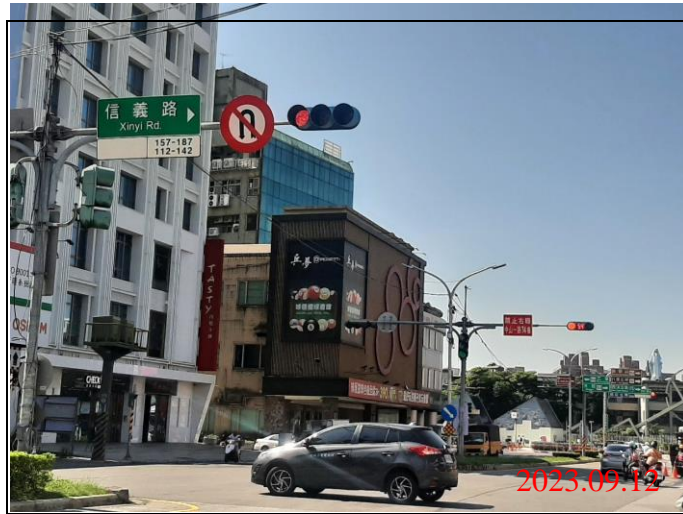
巡查日期地點：112.09.12/ Y21車站  
照片說明：牌面設置狀況

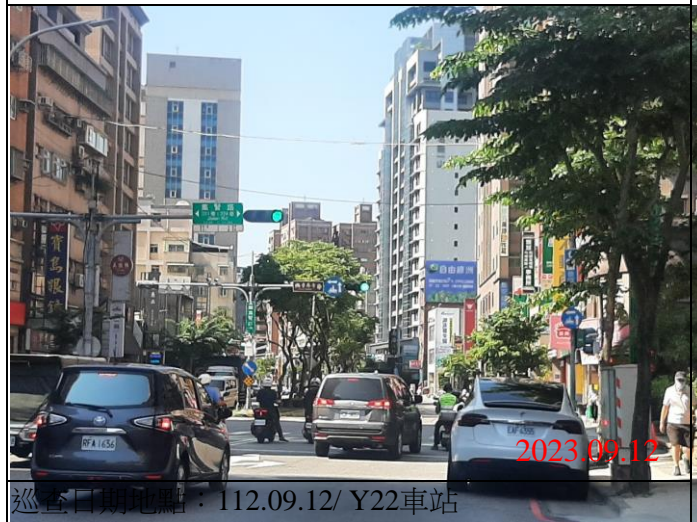
巡查日期地點：112.09.12/ Y22車站  
照片說明：牌面設置狀況

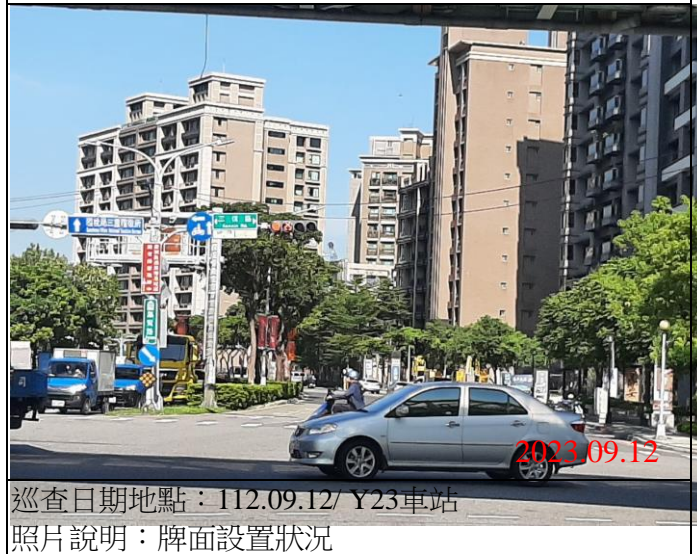
巡查日期地點：112.09.12/ Y23車站  
照片說明：牌面設置狀況

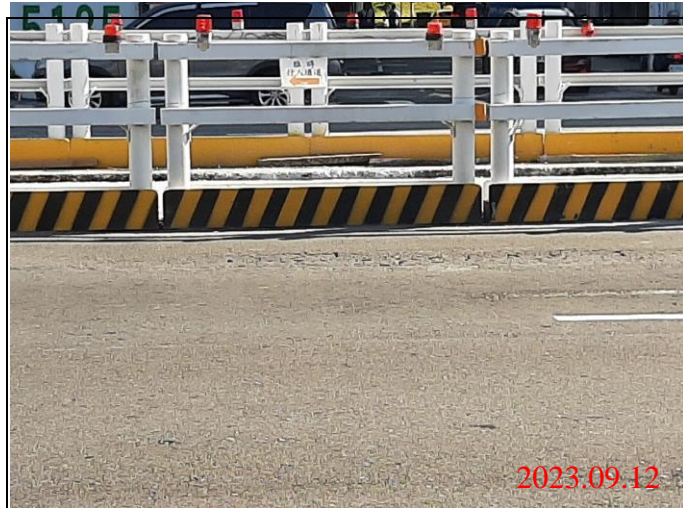
時段	號誌	標誌	標線	警示燈 (爆閃)	帆布圍籬	籬外施工 (外單位)	時間、位置、坑洞修補改正措施	
上午		10:00	682標全線狀況良好				10:00	Y23站周邊路面龜裂
下午		16:00	682標全線狀況良好				16:00	Y23站周邊路面龜裂
其它			X					X

巡查日期地點：112.09.12/ Y23車站  
照片說明：路面龜裂狀況

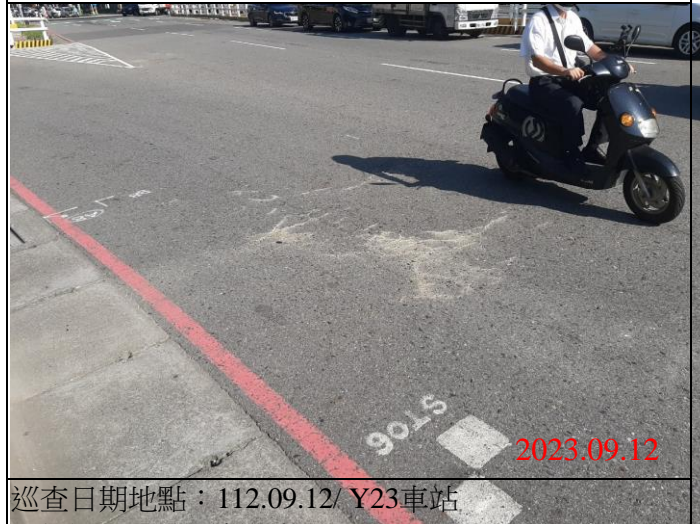
巡查日期地點：112.09.12/ Y23車站  
照片說明：路面龜裂狀況

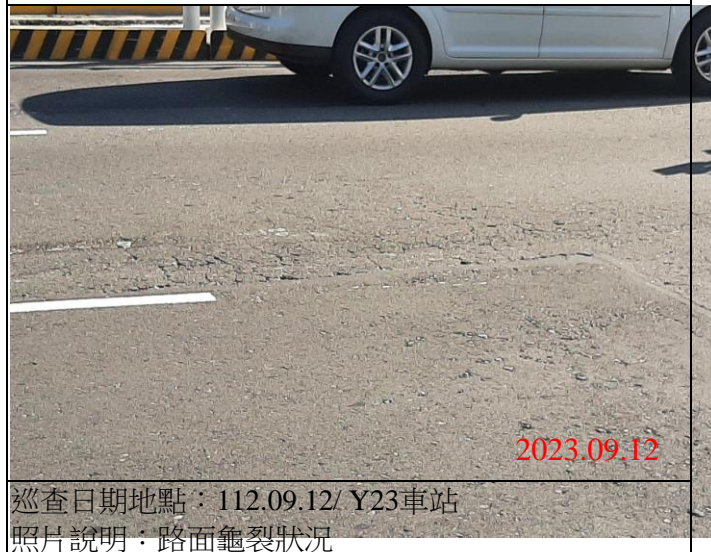
巡查日期地點：112.09.12/ Y23車站  
照片說明：路面龜裂狀況

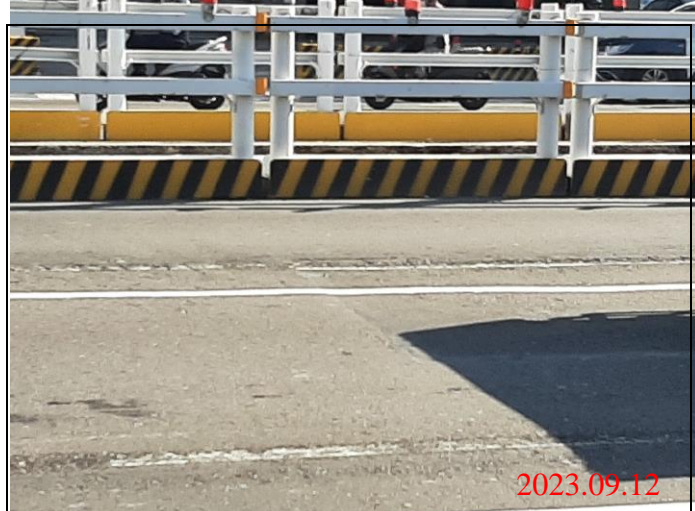
巡查日期地點：112.09.12/ Y23車站  
照片說明：路面龜裂狀況

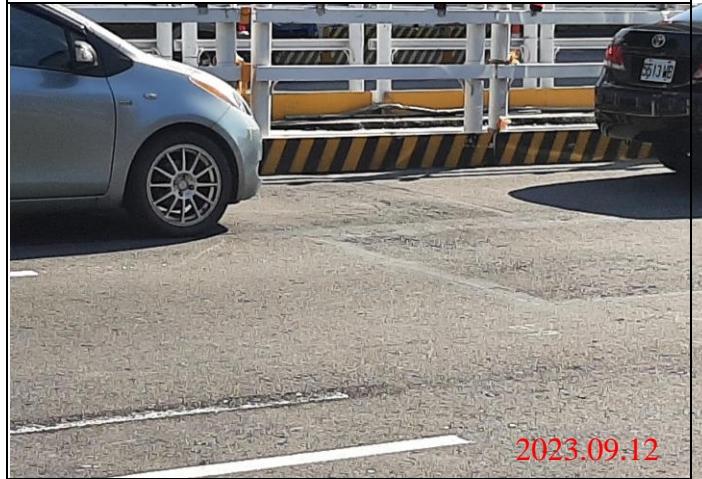
巡查日期地點：112.09.12/ Y23車站  
照片說明：路面龜裂狀況

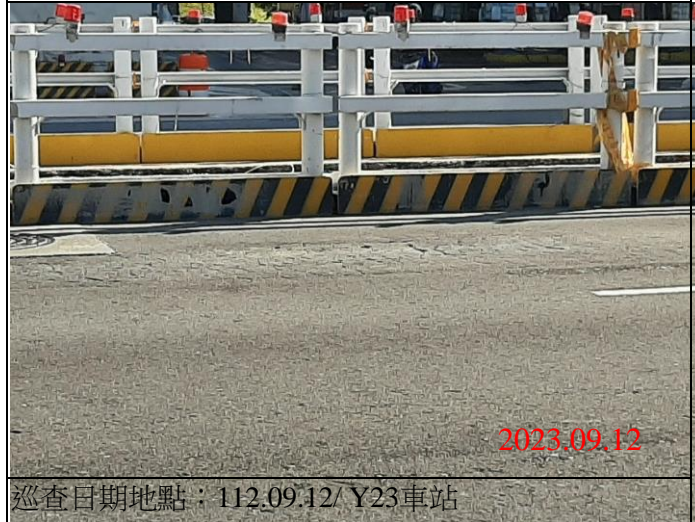
巡查日期地點：112.09.12/ Y23車站  
照片說明：路面龜裂狀況

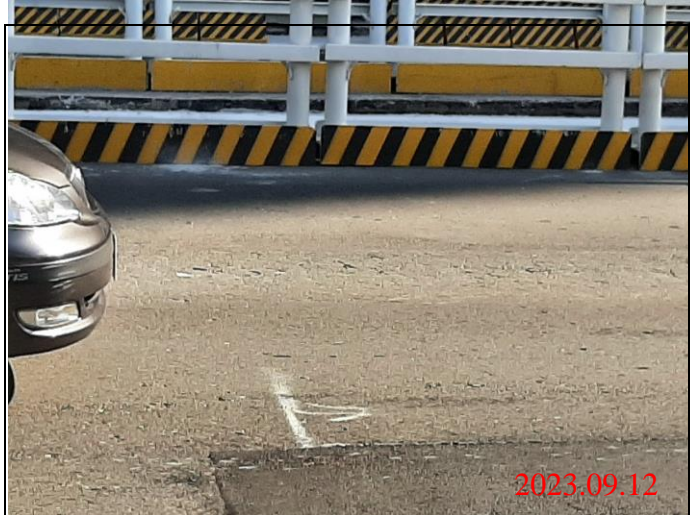
巡查日期地點：112.09.12/ Y23車站  
照片說明：路面龜裂狀況

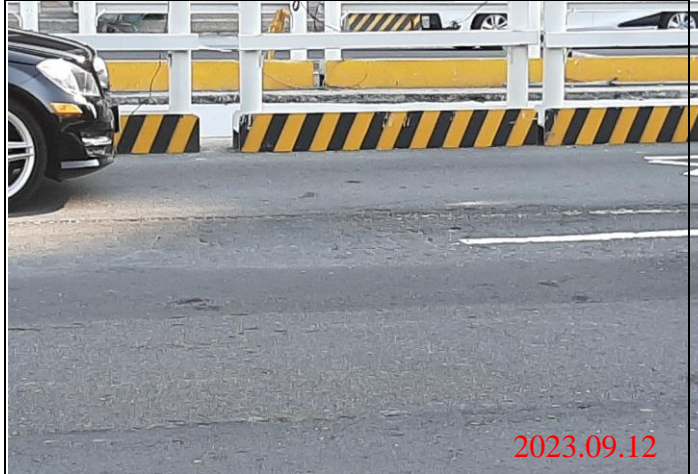
巡查日期地點：112.09.12/ Y23車站  
照片說明：路面龜裂狀況

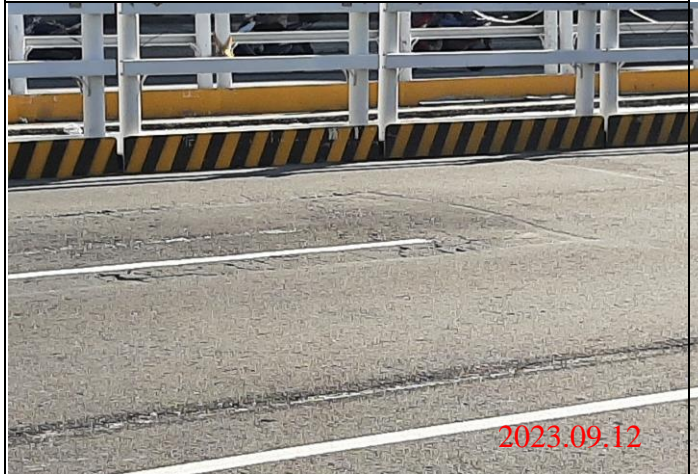
巡查日期地點：112.09.12/ Y23車站  
照片說明：路面龜裂狀況
