# 環狀線北環段Y10(不含)~Y23(含)土建及水電 曠控區段標工程

日期: 112年9月3日

# 環狀線CF680B區段標道路巡查照片

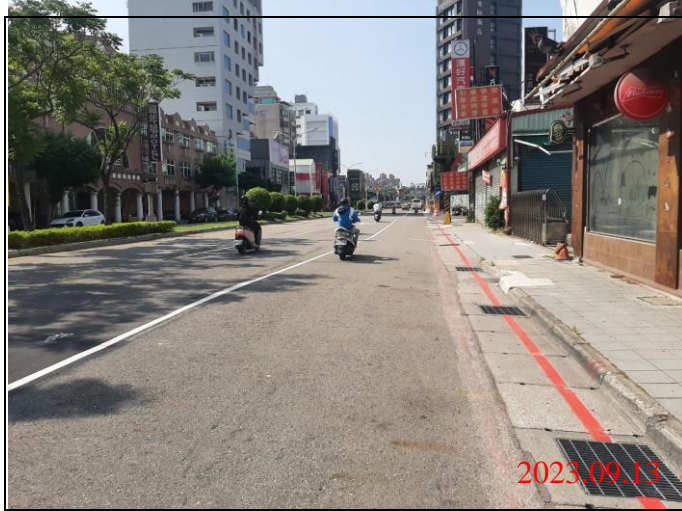
巡查日期地點：112.09.13/ Y21車站  
照片說明：路面狀況

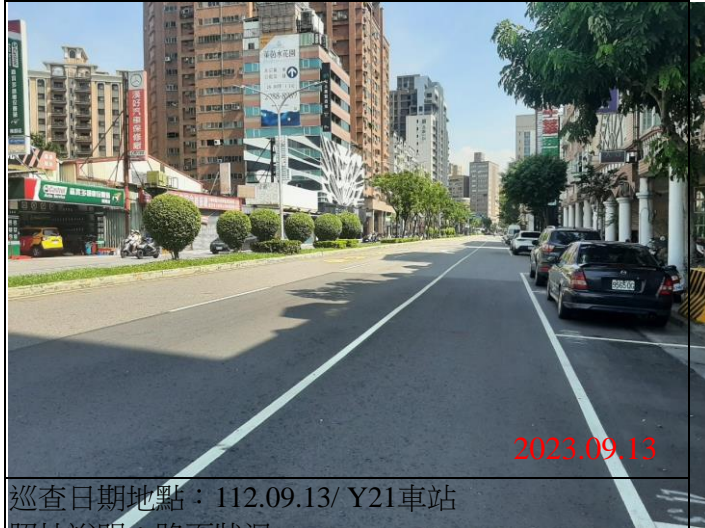
巡查日期地點：112.09.13/ Y21車站  
照片說明：路面狀況

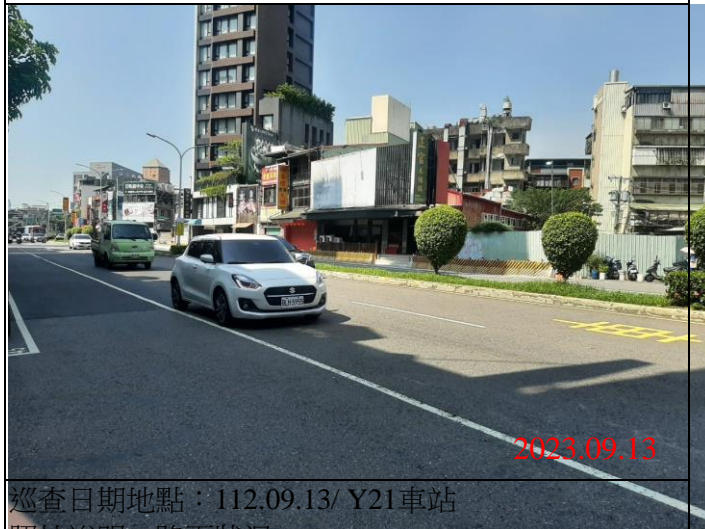
巡查日期地點：112.09.13/ Y21車站  
照片說明：路面狀況

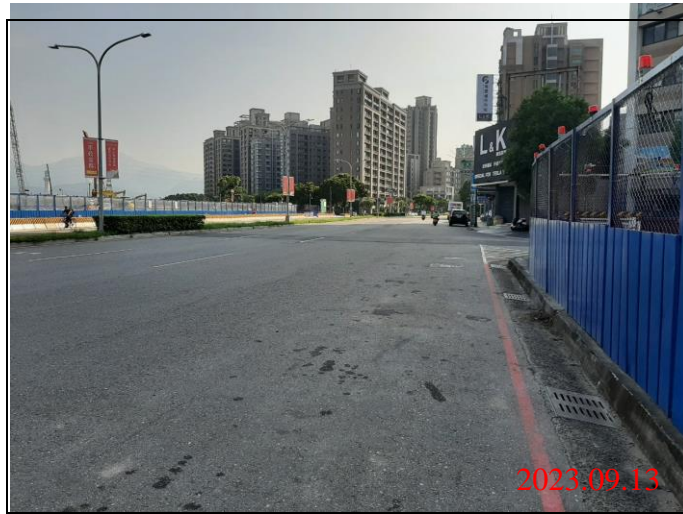
巡查日期地點：112.09.13/ Y22車站  
照片說明：路面狀況

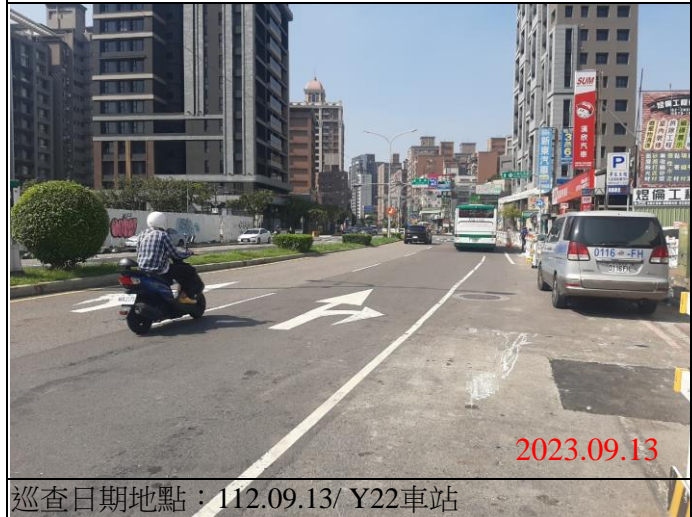
巡查日期地點：112.09.13/ Y22車站  
照片說明：路面狀況

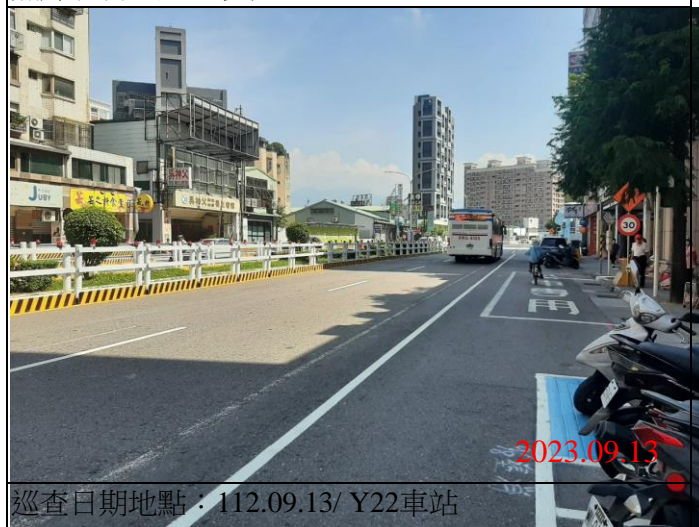
巡查日期地點：112.09.13/ Y22車站  
照片說明：路面狀況

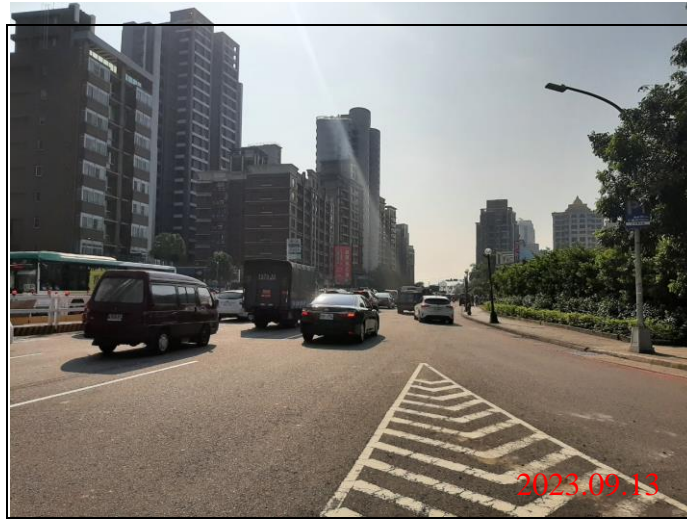
巡查日期地點：112.09.13/ Y23車站  
照片說明：路面狀況

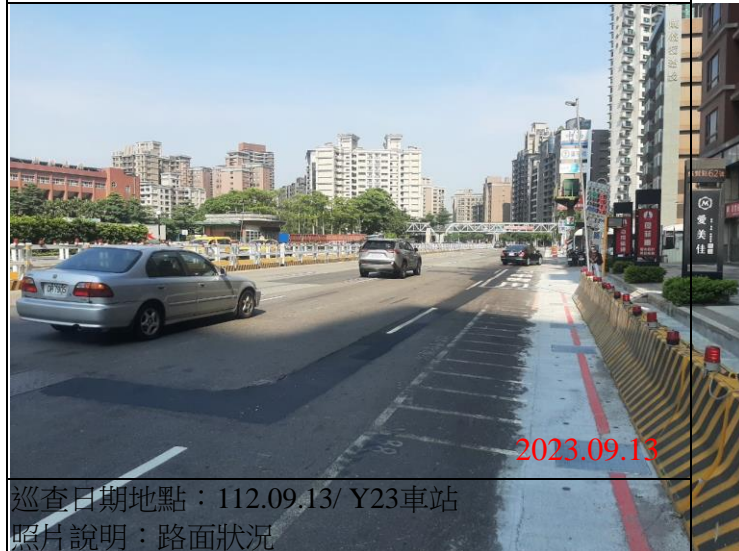
巡查日期地點：112.09.13/ Y23車站  
照片說明：路面狀況

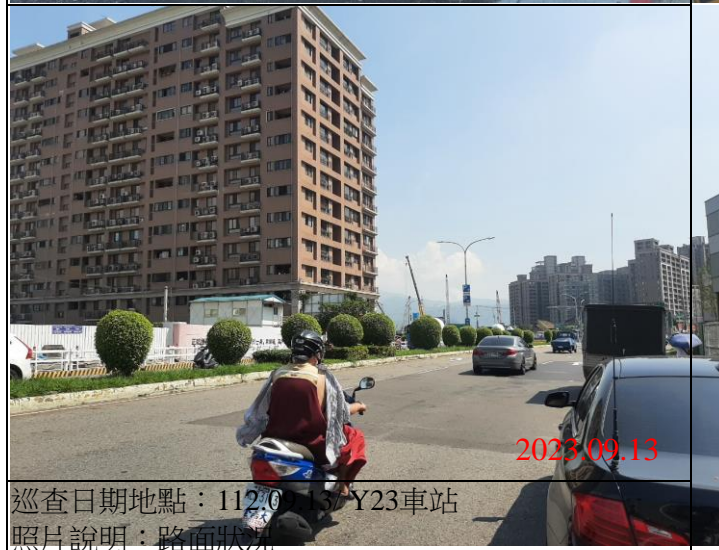
巡查日期地點：112.09.13/ Y23車站  
照片說明：路面狀況

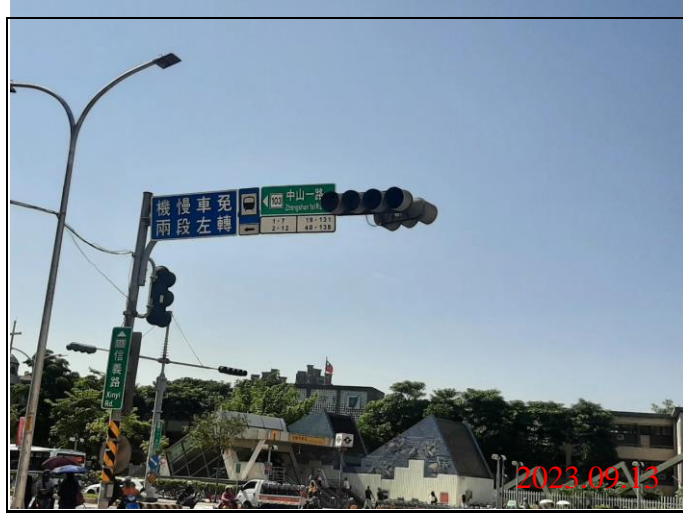
巡查日期地點：112.09.13/ Y21車站  
照片說明：牌面設置狀況

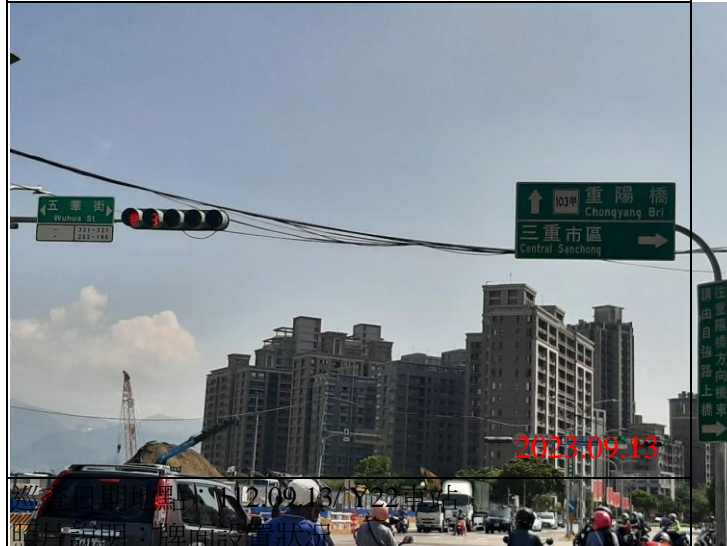
巡查日期地點：112.09.13/ Y22車站  
照片說明：牌面設置狀況

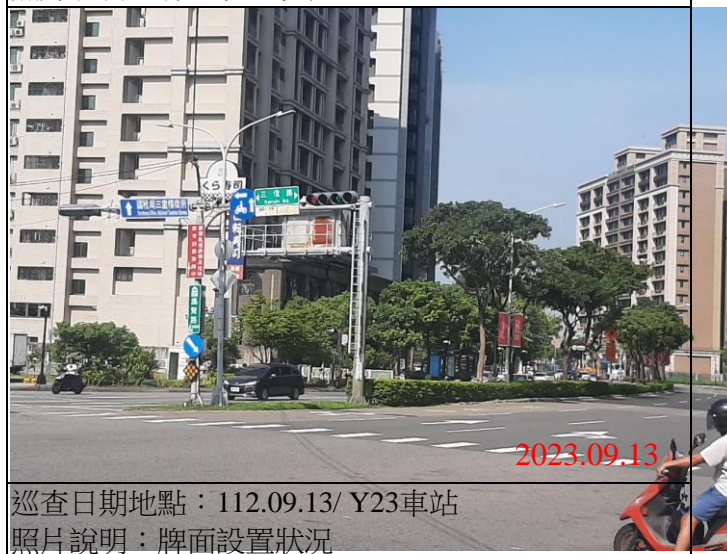
巡查日期地點：112.09.13/ Y23車站  
照片說明：牌面設置狀況

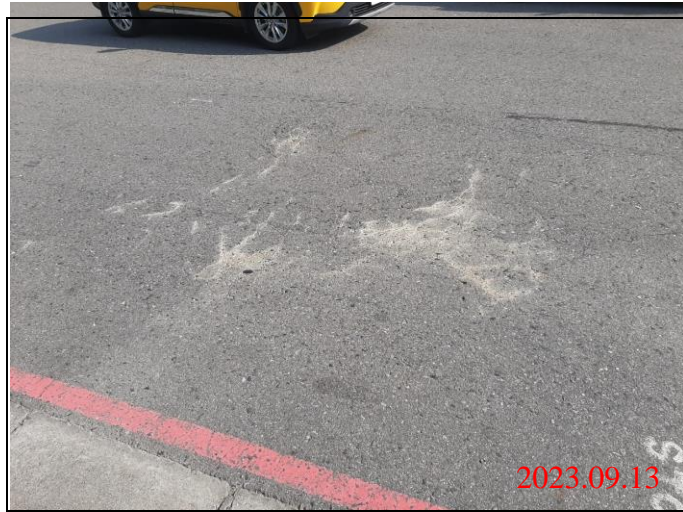
巡查日期地點：112.09.13/ Y23車站  
照片說明：路面龜裂狀況

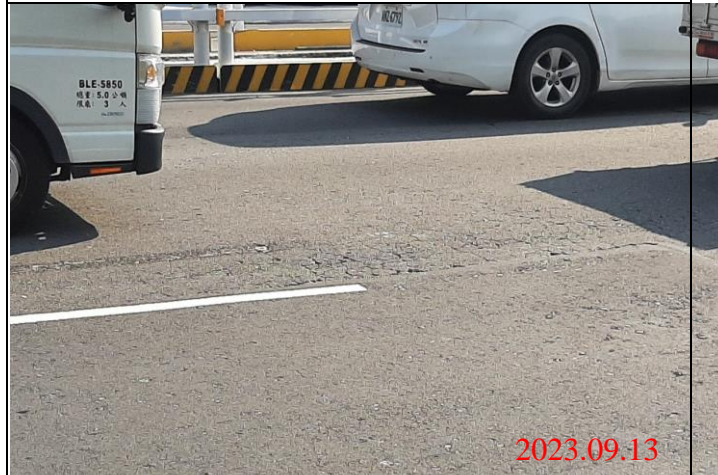
巡查日期地點：112.09.13/ Y23車站  
照片說明：路面龜裂狀況

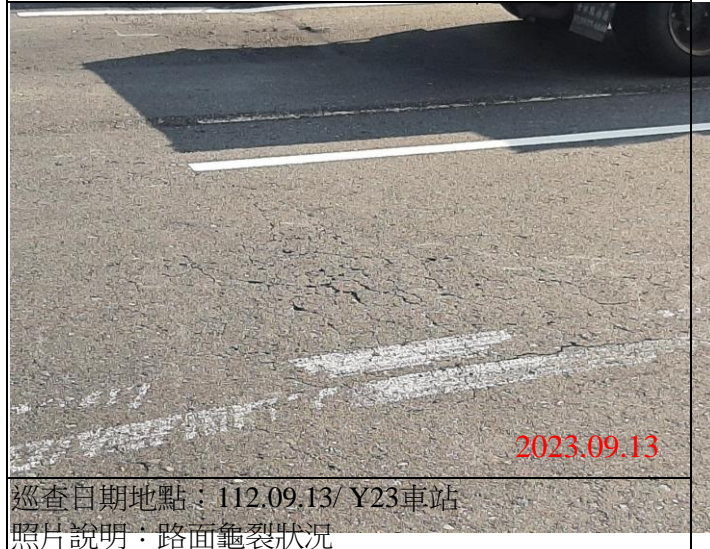
巡查日期地點：112.09.13/ Y23車站  
照片說明：路面龜裂狀況

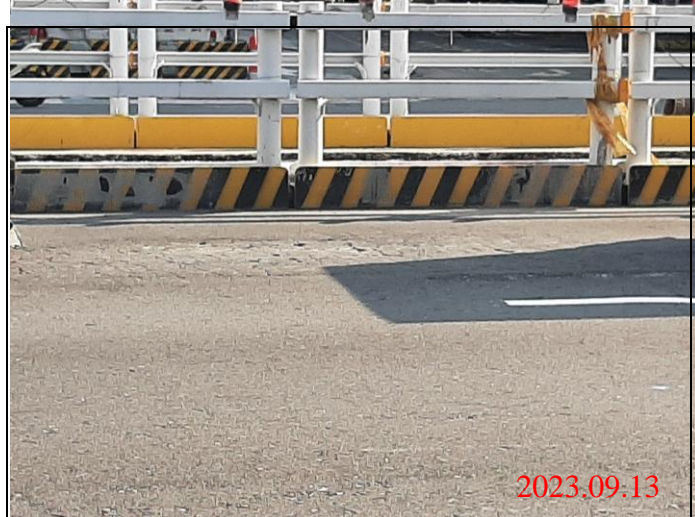
巡查日期地點：112.09.13/ Y23車站  
照片說明：路面龜裂狀況

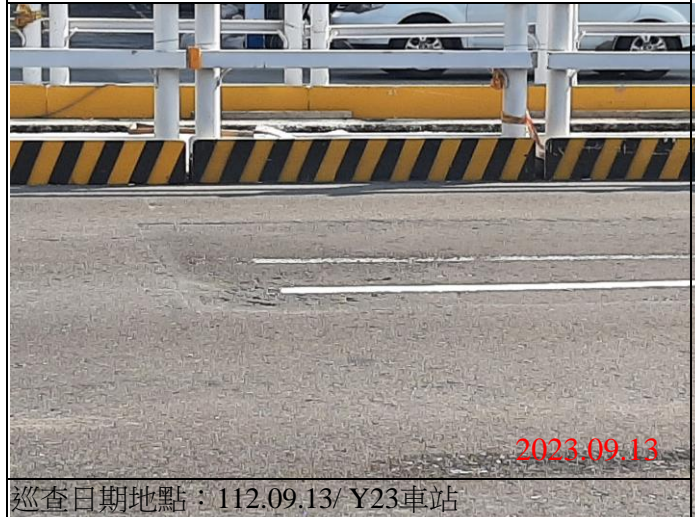
巡查日期地點：112.09.13/ Y23車站  
照片說明：路面龜裂狀況

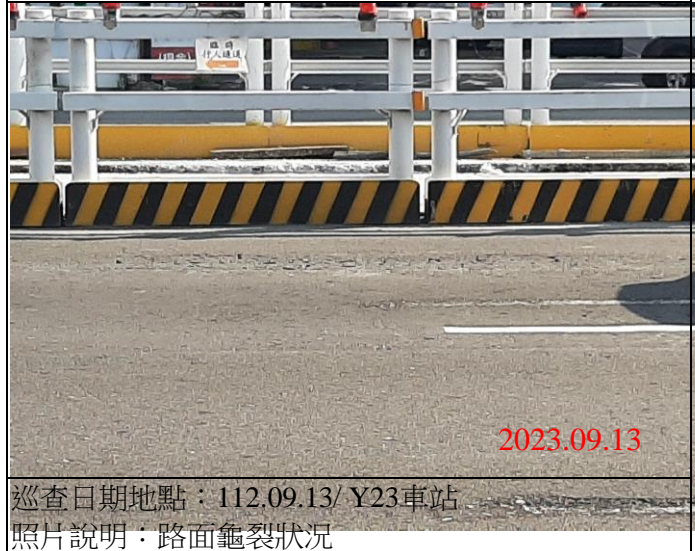
巡查日期地點：112.09.13/ Y23車站  
照片說明：路面龜裂狀況

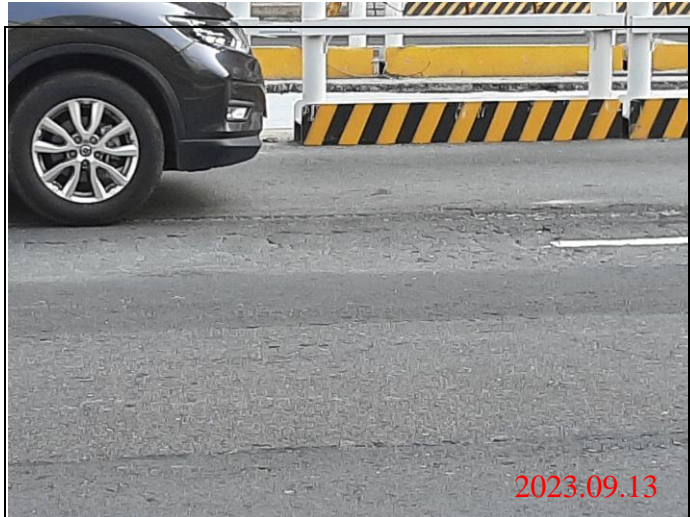
巡查日期地點：112.09.13/ Y23車站  
照片說明：路面龜裂狀況

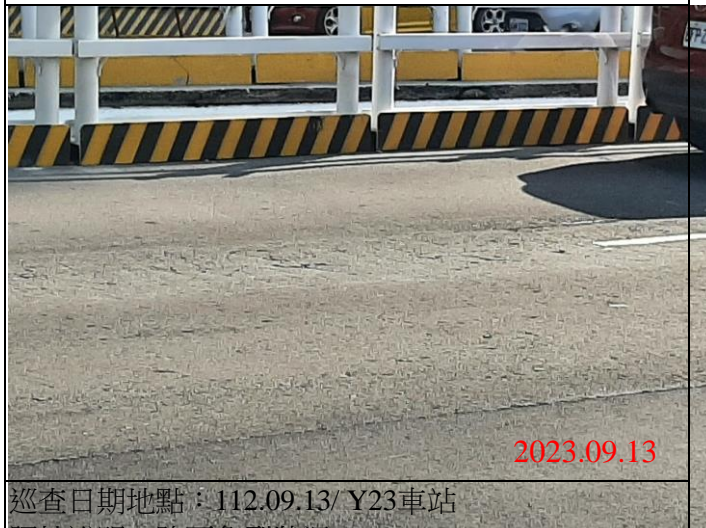
巡查日期地點：112.09.13/ Y23車站  
照片說明：路面龜裂狀況

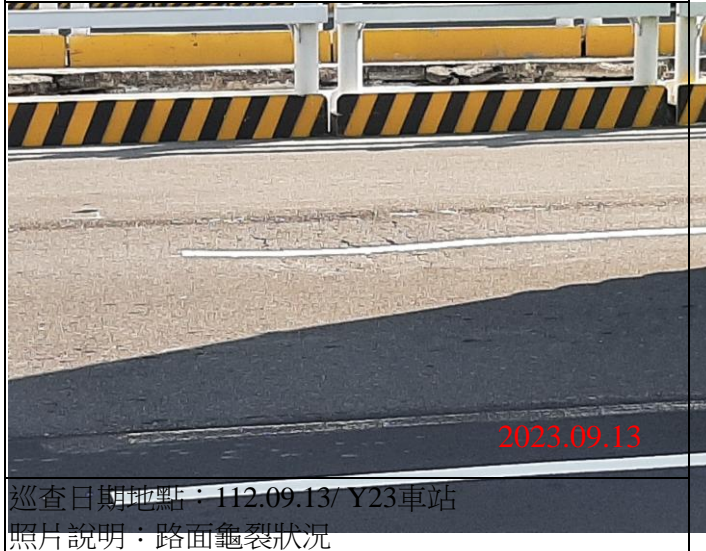
巡查日期地點：112.09.13/ Y23車站  
照片說明：路面龜裂狀況
