環狀線北環段Y20(不含)~Y23(含)土建及水電環控區段標工程

日期: 112年9月15日

環狀線CF680B區段標道路巡查照片

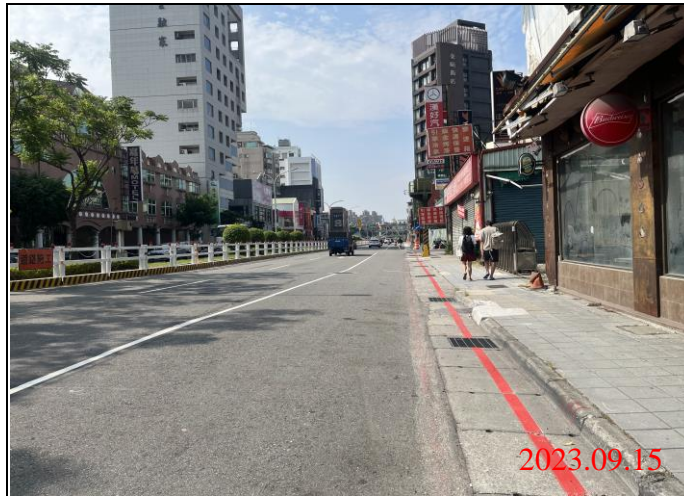
巡查日期地點：112.09.15/ Y21車站
照片說明：路面狀況

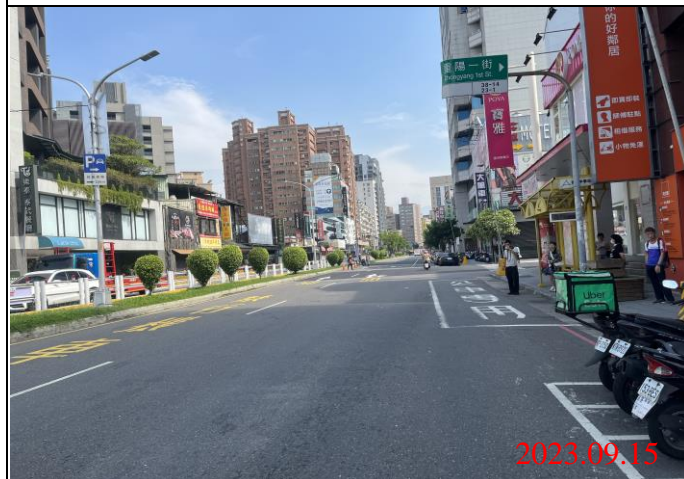
巡查日期地點：112.09.15/ Y21車站
照片說明：路面狀況

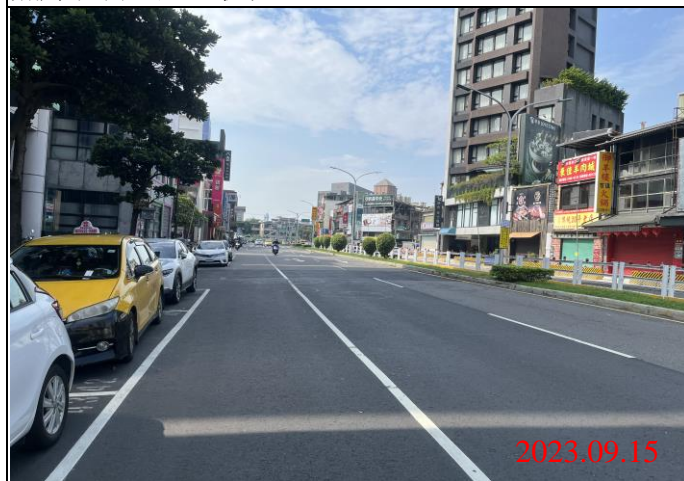
巡查日期地點：112.09.15/ Y21車站
照片說明：路面狀況

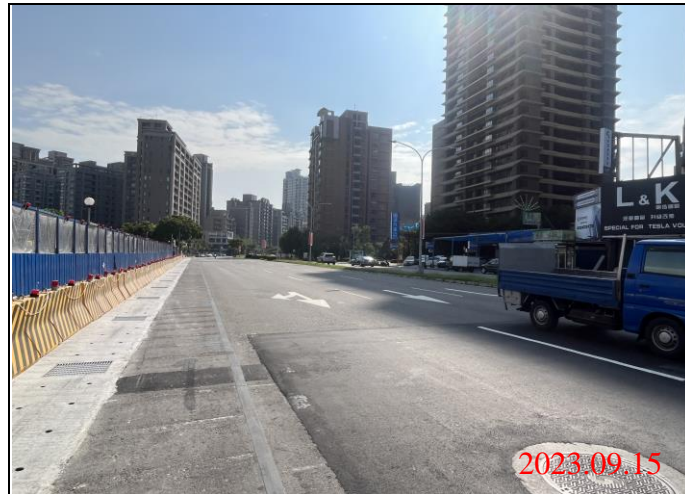
巡查日期地點：112.09.15/ Y22車站
照片說明：路面狀況

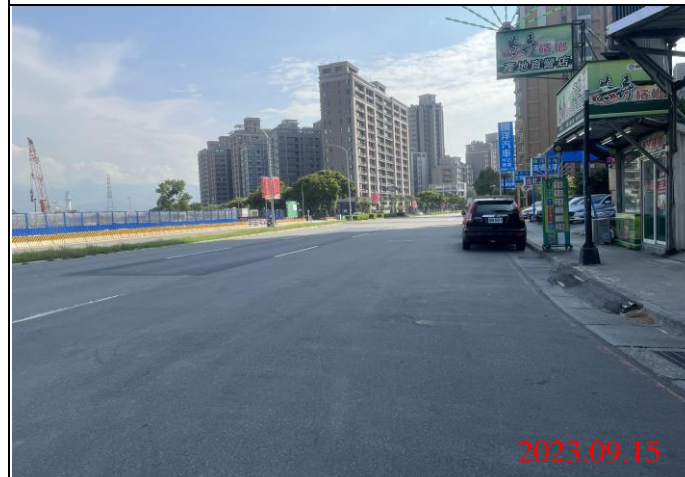
巡查日期地點：112.09.15/ Y22車站
照片說明：路面狀況

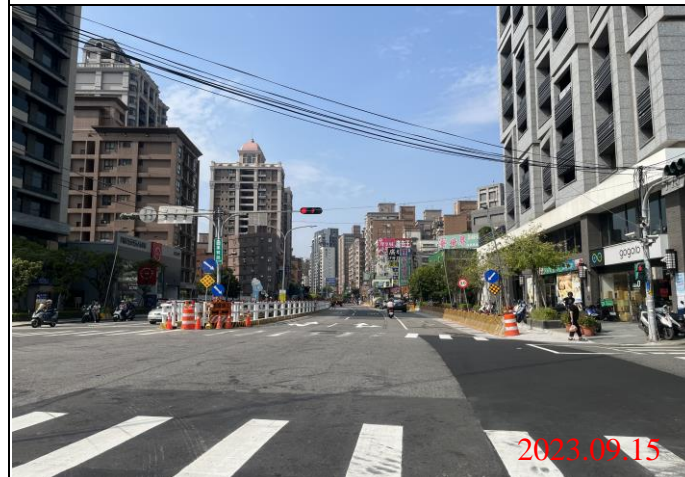
巡查日期地點：112.09.15/ Y22車站
照片說明：路面狀況

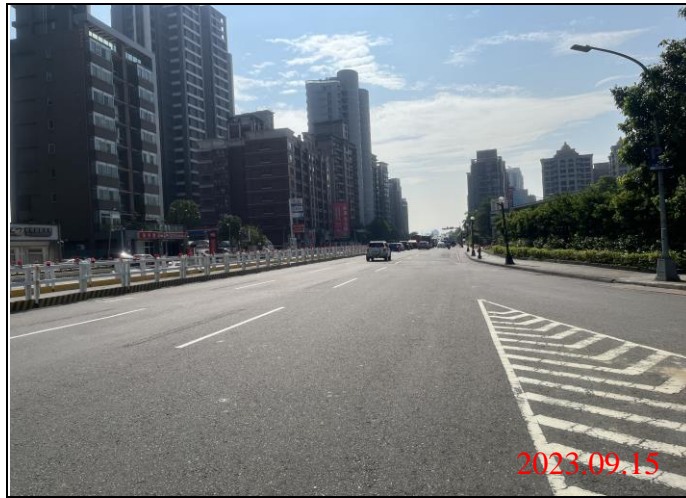
巡查日期地點：112.09.15/ Y23車站
照片說明：路面狀況

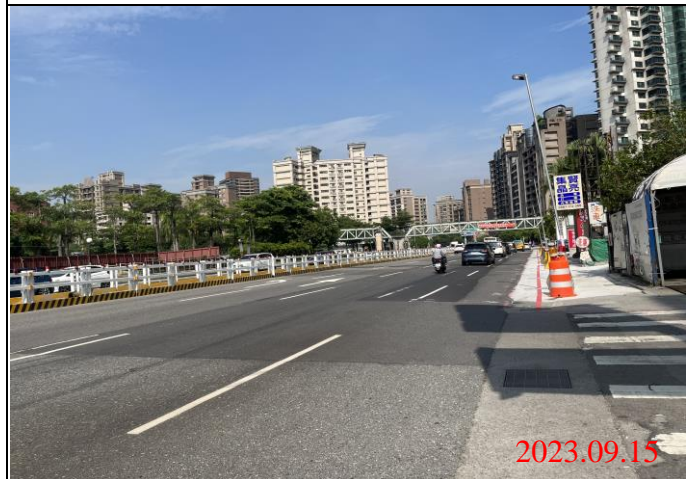
巡查日期地點：112.09.15/ Y23車站
照片說明：路面狀況

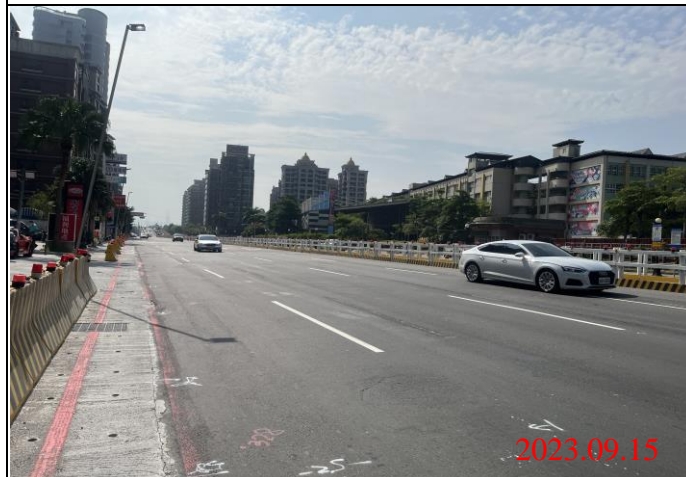
巡查日期地點：112.09.15/ Y23車站
照片說明：路面狀況

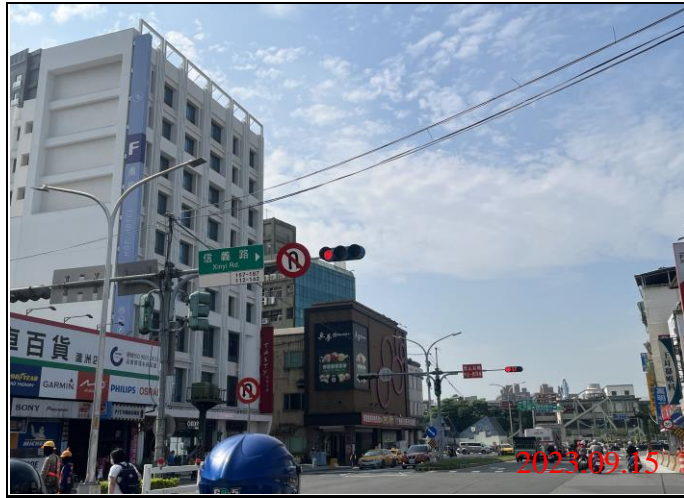
巡查日期地點：112.09.15/ Y21車站
照片說明：牌面設置狀況

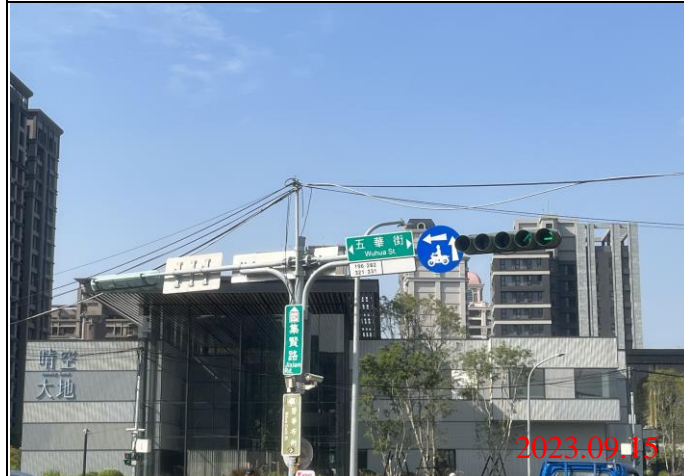
巡查日期地點：112.09.15/ Y22車站
照片說明：牌面設置狀況

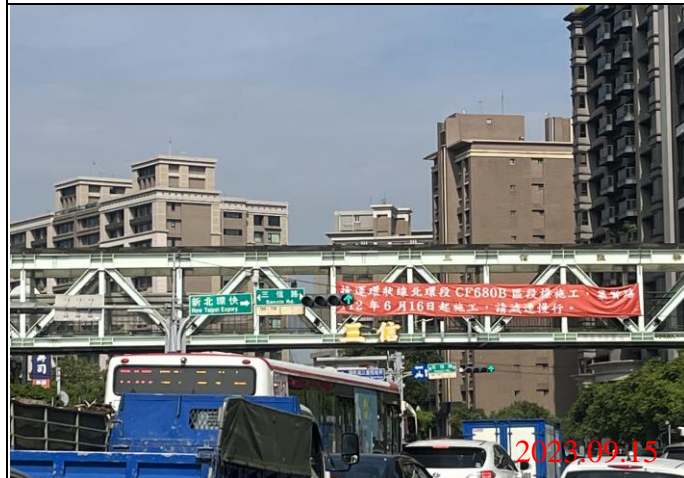
巡查日期地點：112.09.15/ Y23車站
照片說明：牌面設置狀況

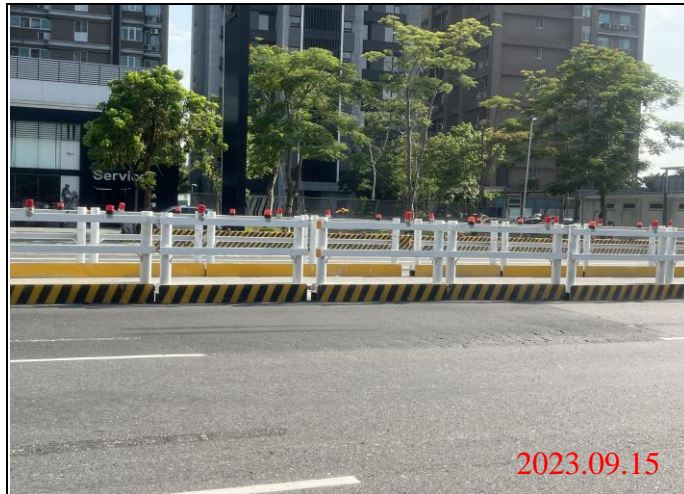
時段	號誌	標誌	標線	警示燈 (爆閃)	帆布圍籬	籬外施工 (外單位)	時間、位置、坑洞修補改正措施
上午							10:00 682標全綫狀況良好。 10:00 Y23站周邊路面有龜裂情形。
下午							15:00 682標全綫狀況良好。 15:00 Y23站周邊路面有龜裂情形。
其它							人

巡查日期地點：112.09.15/ Y23車站
照片說明：路面龜裂狀況

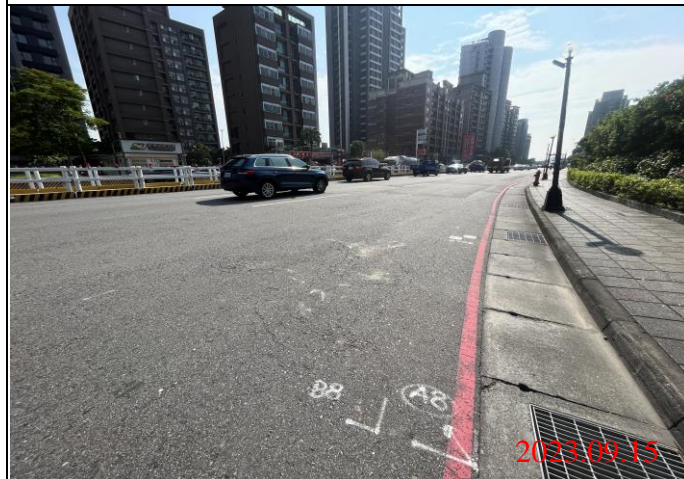
巡查日期地點：112.09.15/ Y23車站
照片說明：路面龜裂狀況

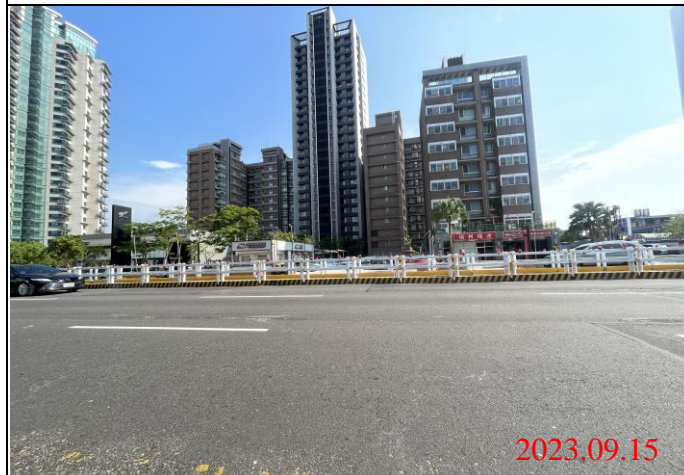
巡查日期地點：112.09.15/ Y23車站
照片說明：路面龜裂狀況

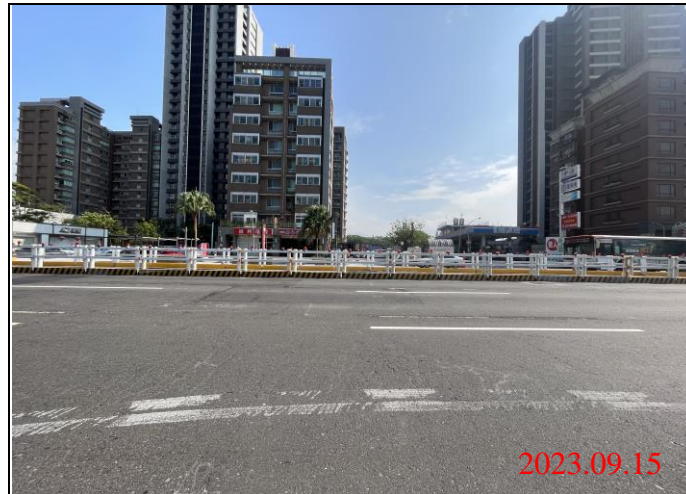
巡查日期地點：112.09.15/ Y23車站
照片說明：路面龜裂狀況

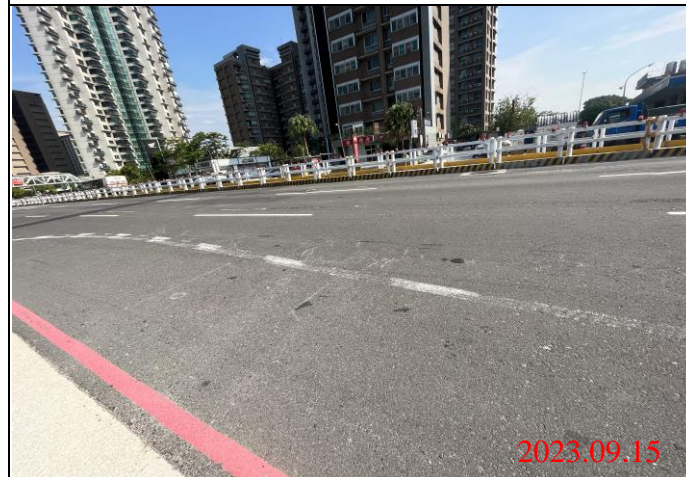
巡查日期地點：112.09.15/ Y23車站
照片說明：路面龜裂狀況

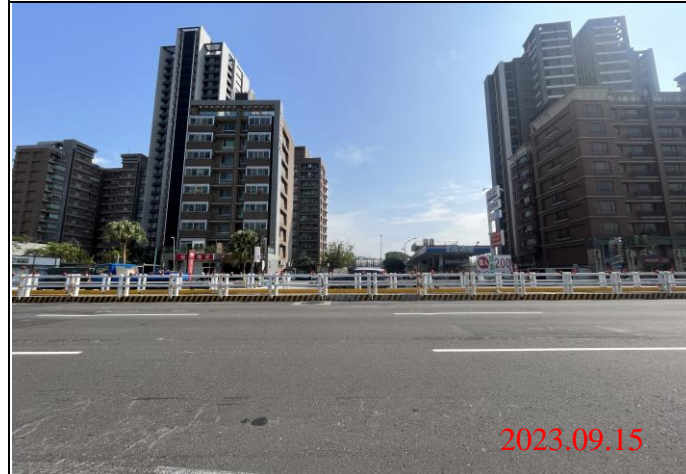
巡查日期地點：112.09.15/ Y23車站
照片說明：路面龜裂狀況

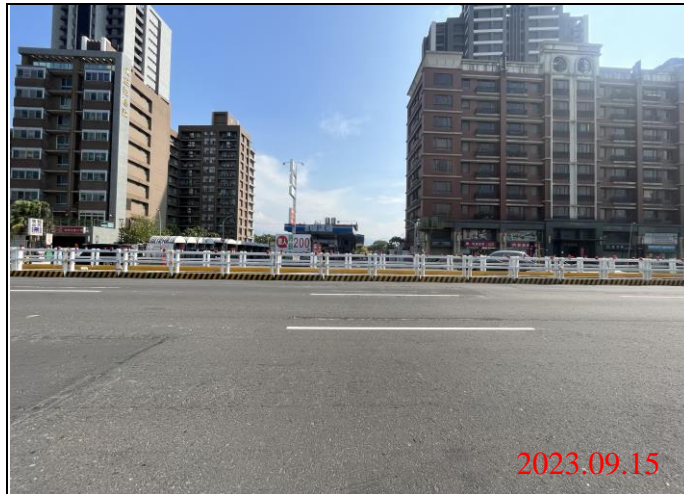
巡查日期地點：112.09.15/ Y23車站
照片說明：路面龜裂狀況

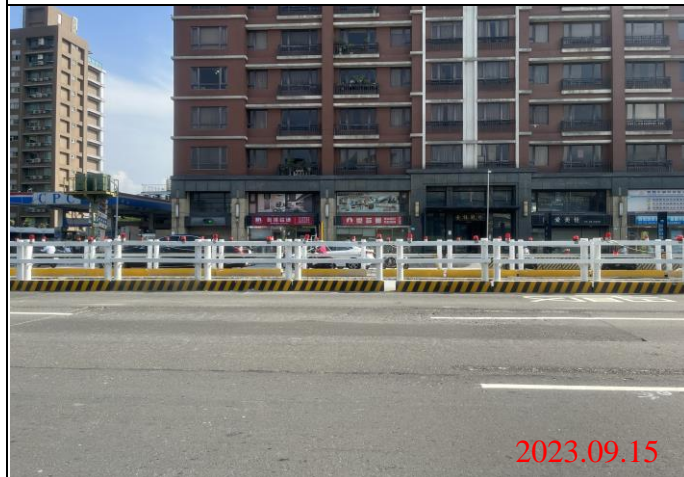
巡查日期地點：112.09.15/ Y23車站
照片說明：路面龜裂狀況

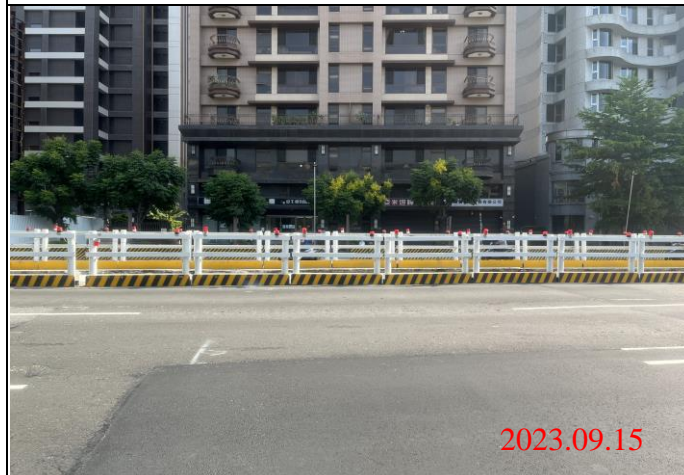
巡查日期地點：112.09.15/ Y23車站
照片說明：路面龜裂狀況
