環狀線北環段Y20(不含)~Y23(含)土建及水電環控區段標工程

日期：112年 9月 16日

環狀線CF680B區段標道路巡查照片

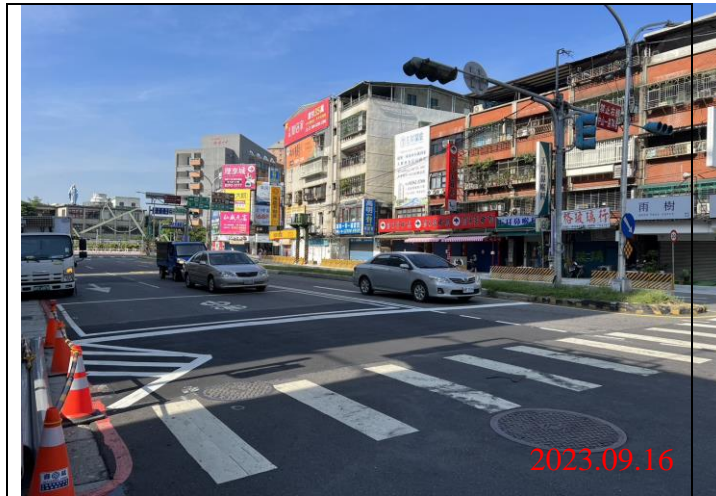
巡查日期地點：112.09.16/ Y21車站
照片說明：路面狀況

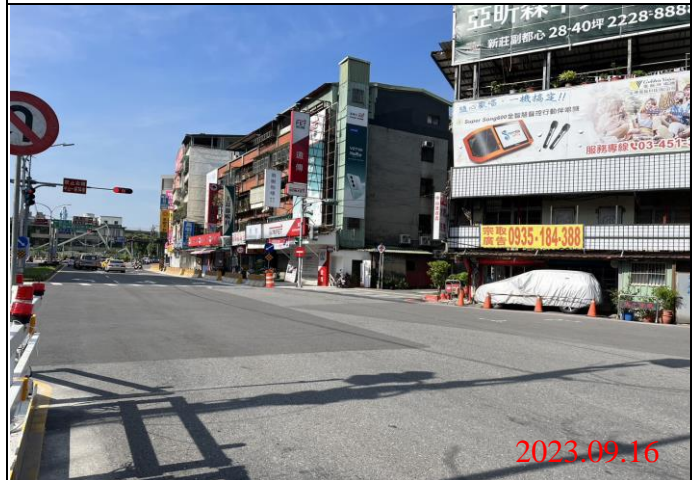
巡查日期地點：112.09.16/ Y21車站
照片說明：路面狀況

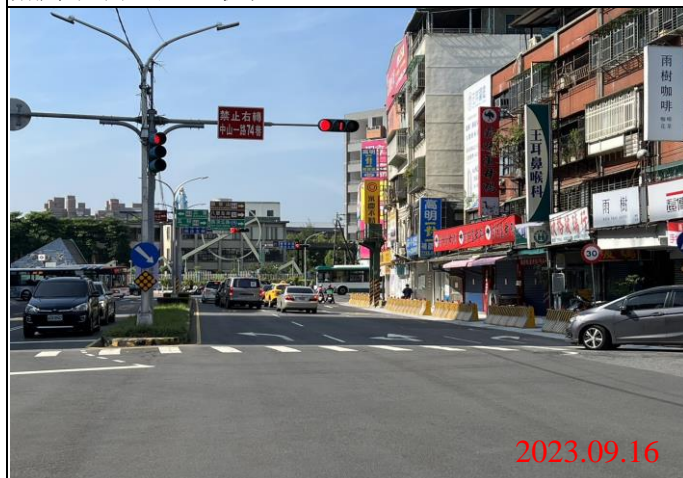
巡查日期地點：112.09.16/ Y21車站
照片說明：路面狀況

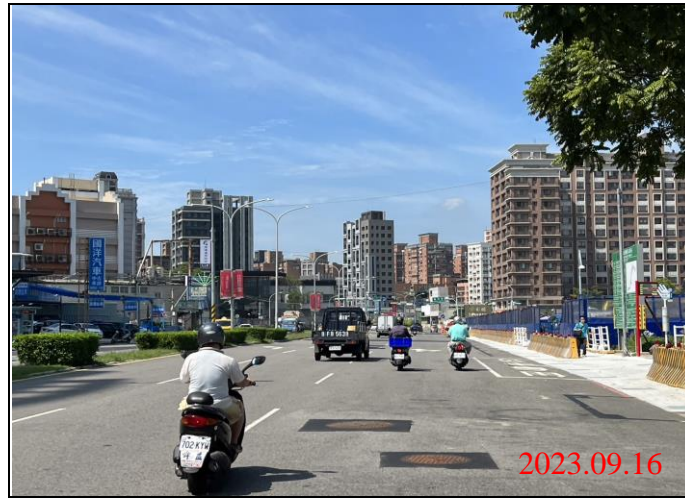
巡查日期地點：112.09.16/ Y22車站
照片說明：路面狀況

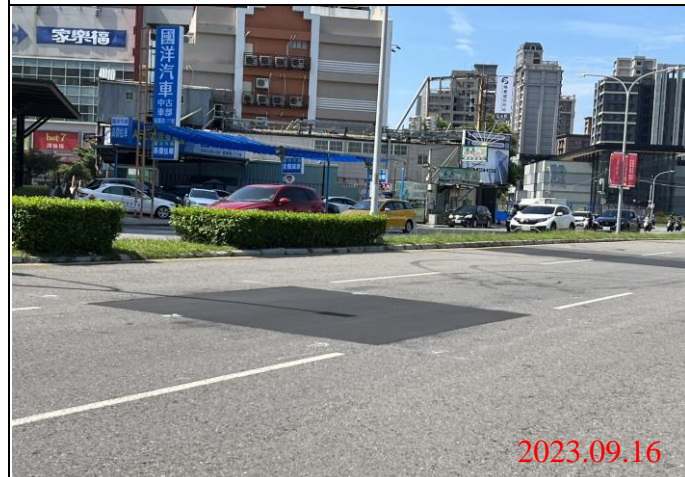
巡查日期地點：112.09.16/ Y22車站
照片說明：路面狀況

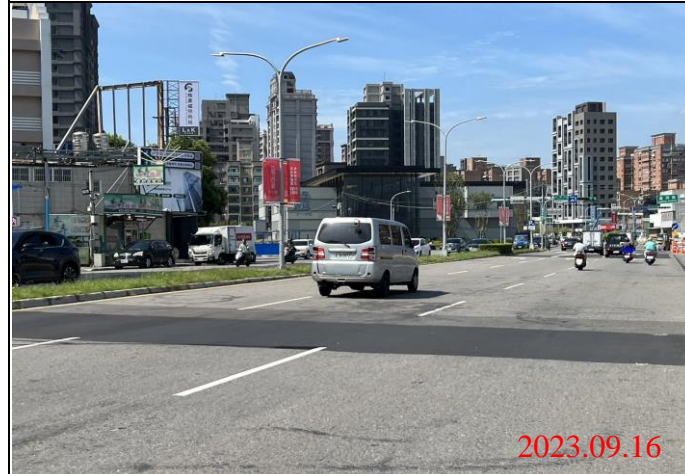
巡查日期地點：112.09.16/ Y22車站
照片說明：路面狀況

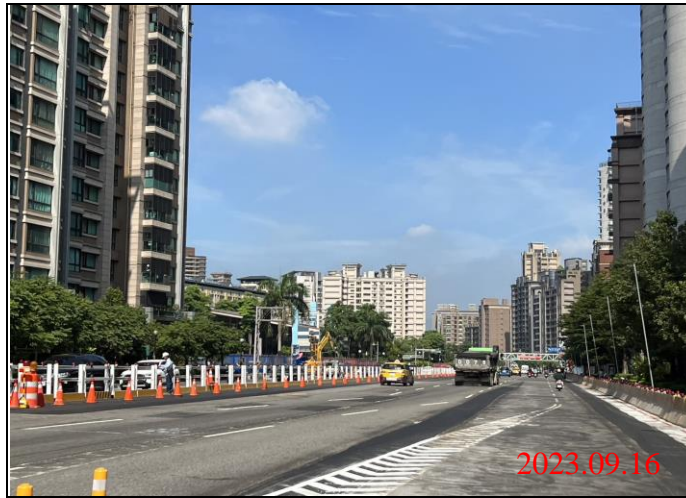
巡查日期地點：112.09.16/ Y23車站
照片說明：路面狀況

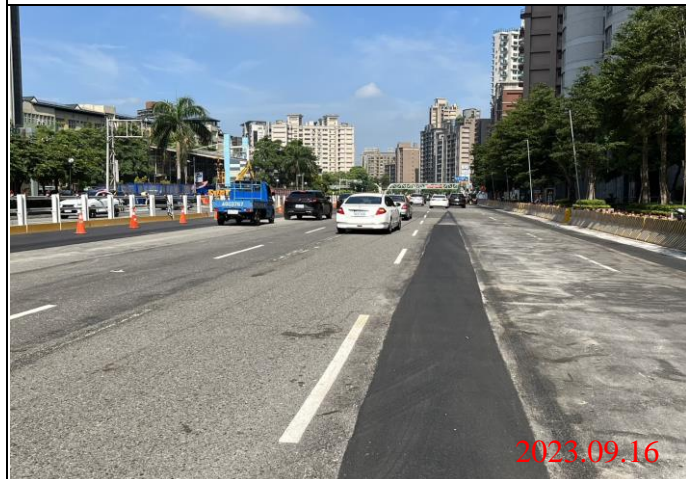
巡查日期地點：112.09.16/ Y23車站
照片說明：路面狀況

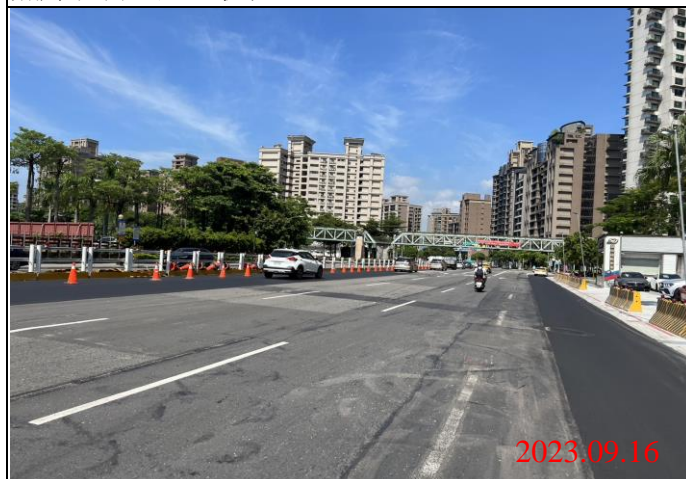
巡查日期地點：112.09.16/ Y23車站
照片說明：路面狀況

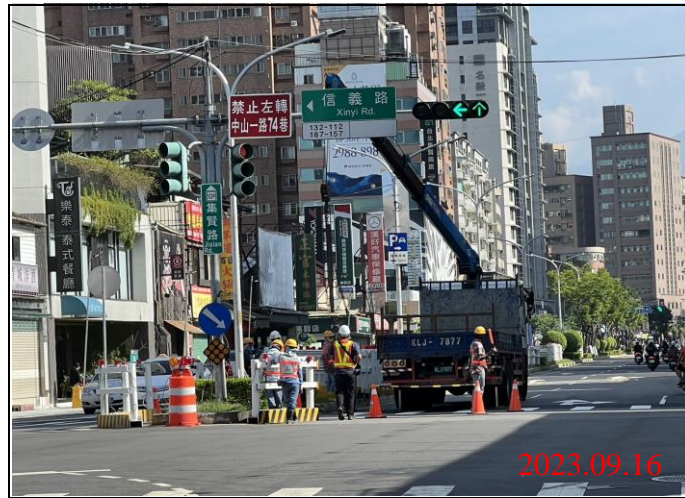
巡查日期地點：112.09.16/ Y21車站
照片說明：牌面設置狀況

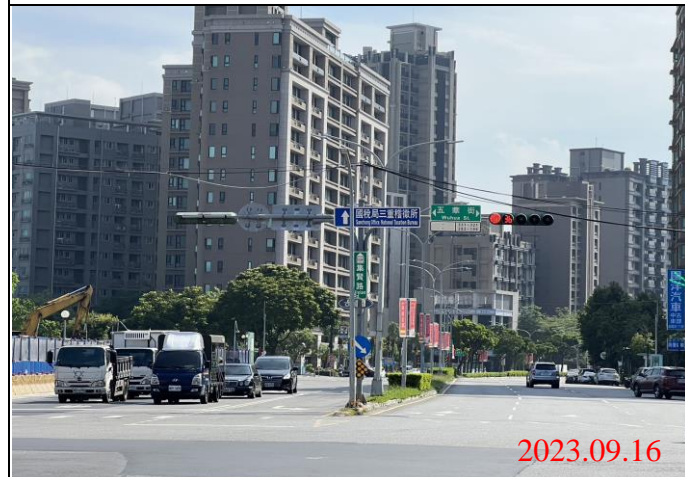
巡查日期地點：112.09.16/ Y22車站
照片說明：牌面設置狀況

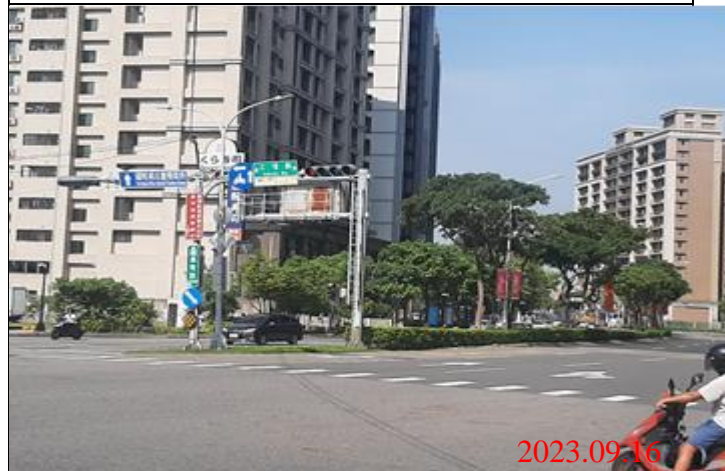
巡查日期地點：112.09.16/ Y23車站
照片說明：牌面設置狀況

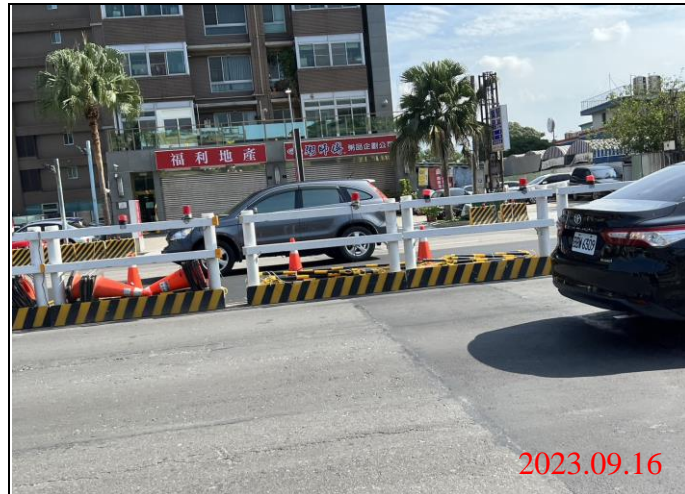
| 時段 | 號誌 | 標誌 | 標線 | 警示燈 (爆閃) | 帆布圍籬 | 籬外施工 (外單位) | 時間、位置、坑洞修補改正措施 |
|---|---|---|---|---|---|---|---|
| 下午 | | | | | | | 1630 680B 全線狀況良好 1630 Y=3 車站周邊道路路面巡檢 有發現 2處龜裂情形 |

巡查日期地點：112.09.16/ Y23車站
照片說明：路面龜裂狀況

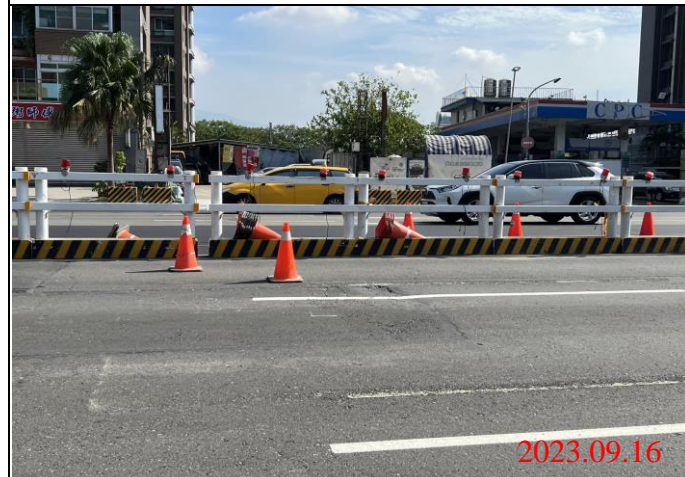
巡查日期地點：112.09.16/ Y23車站
照片說明：路面龜裂狀況

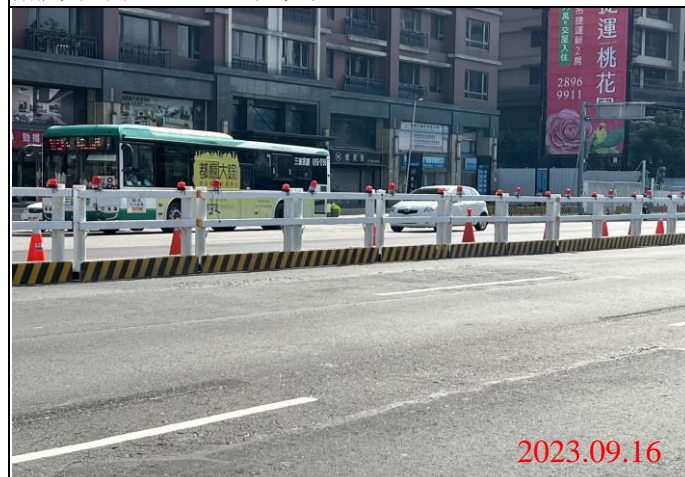
巡查日期地點：112.09.16/ Y23車站
照片說明：路面龜裂狀況

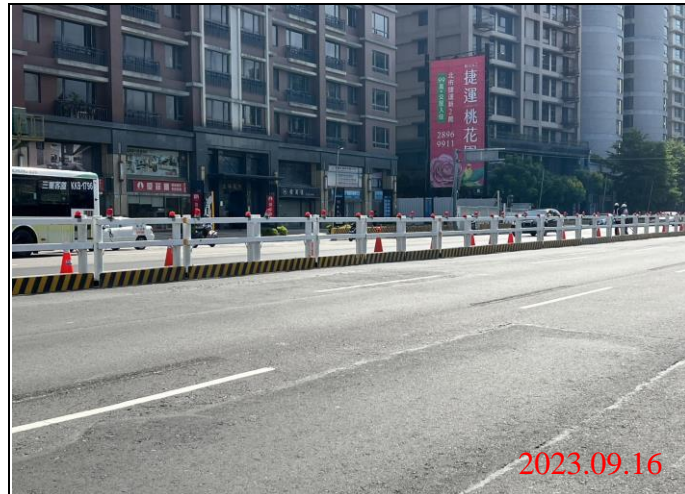
巡查日期地點：112.09.16/ Y23車站
照片說明：路面龜裂狀況

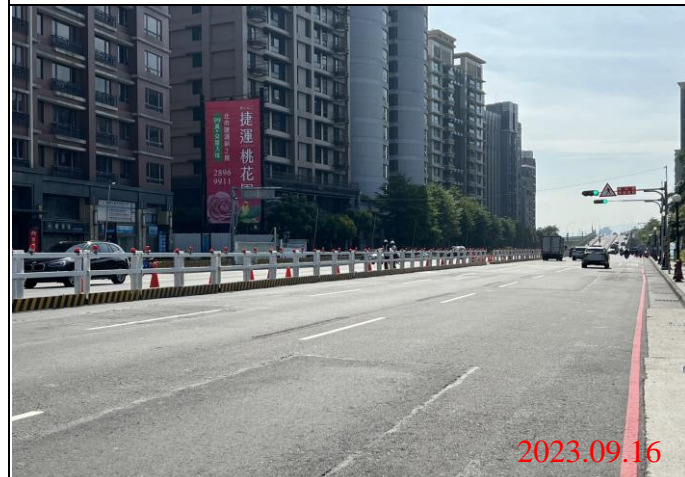
巡查日期地點：112.09.16/ Y23車站
照片說明：路面龜裂狀況

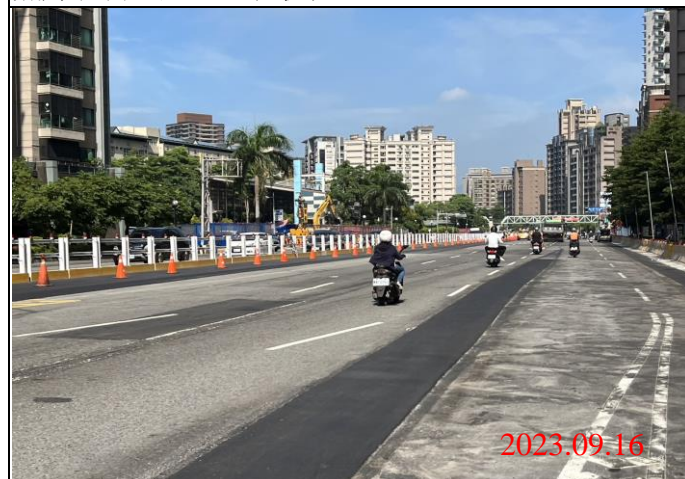
巡查日期地點：112.09.16/ Y23車站
照片說明：路面龜裂狀況
