# 環狀線北環段Y10(不含)~Y23(含)土建及水電環控區段標工程

日期: 112 年 9 月 17 日

# 環狀線CF680B區段標道路巡查照片

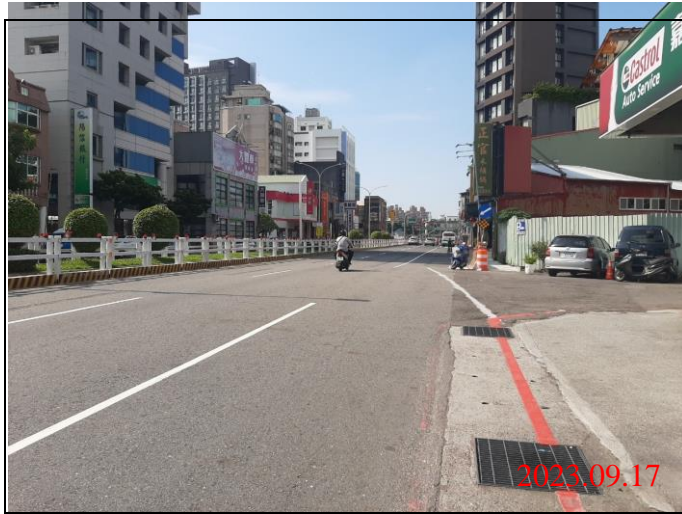
巡查日期地點：112.09.17/ Y21車站  
照片說明：路面狀況

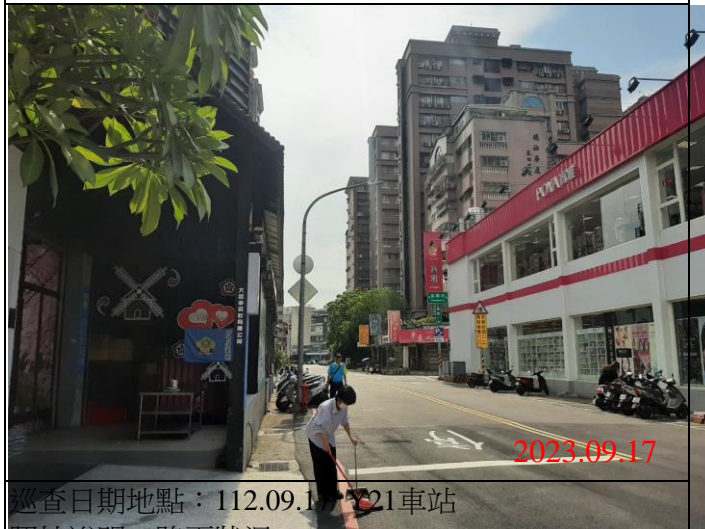
巡查日期地點：112.09.17/ Y21車站  
照片說明：路面狀況

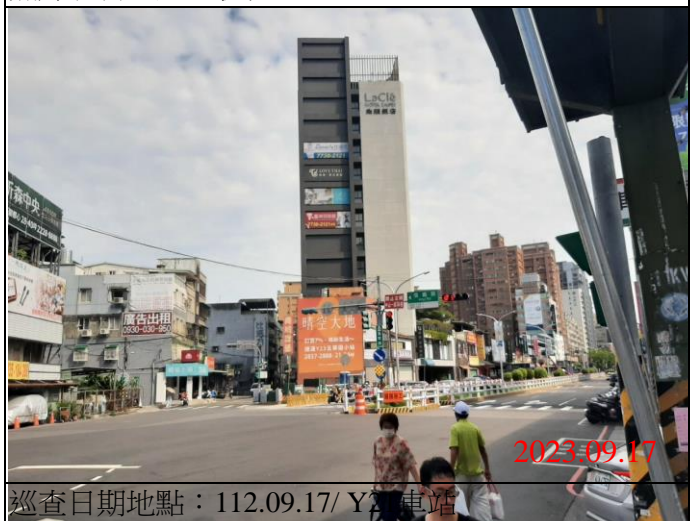
巡查日期地點：112.09.17/ Y21車站  
照片說明：路面狀況

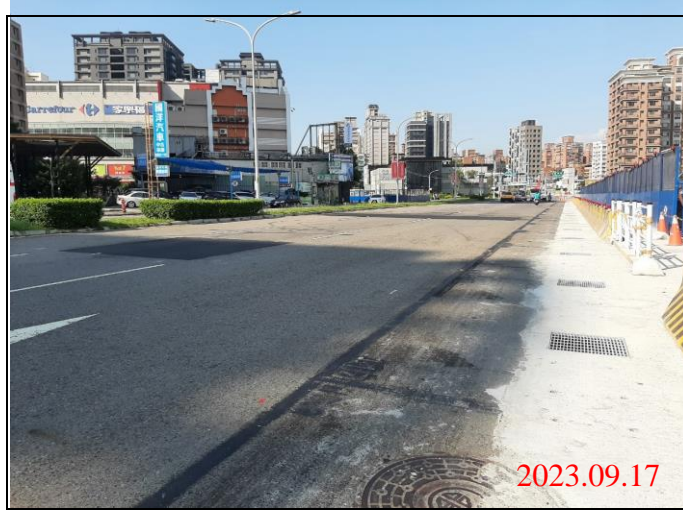
巡查日期地點：112.09.17/ Y22車站  
照片說明：路面狀況

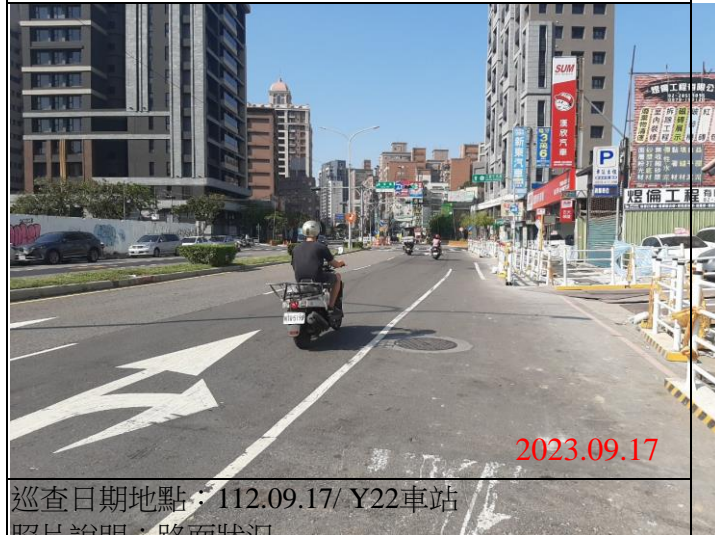
巡查日期地點：112.09.17/ Y22車站  
照片說明：路面狀況

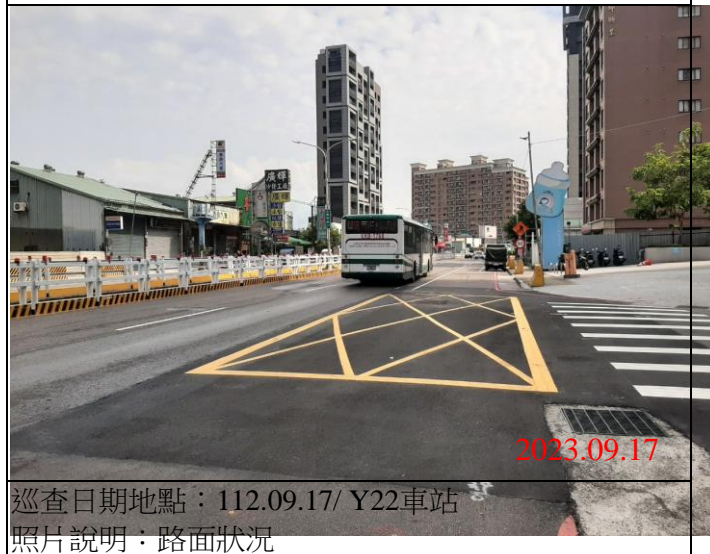
巡查日期地點：112.09.17/ Y22車站  
照片說明：路面狀況

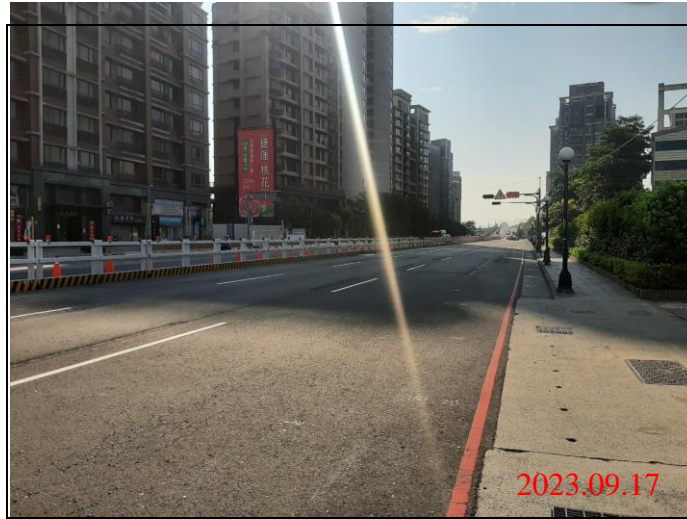
巡查日期地點：112.09.17/ Y23車站  
照片說明：路面狀況

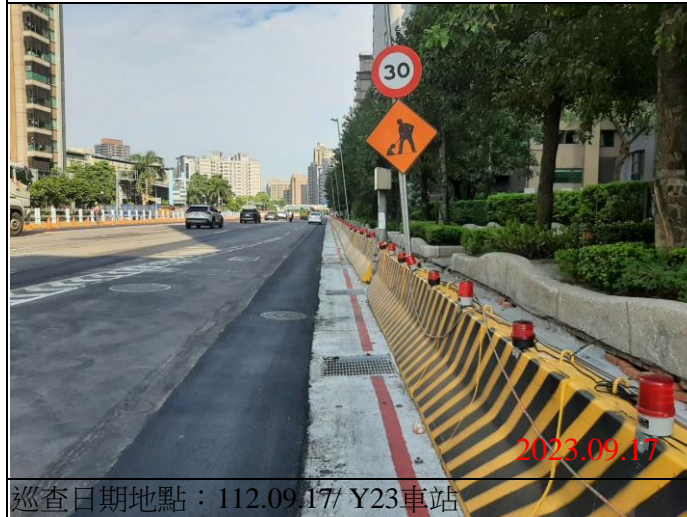
巡查日期地點：112.09.17/ Y23車站  
照片說明：路面狀況

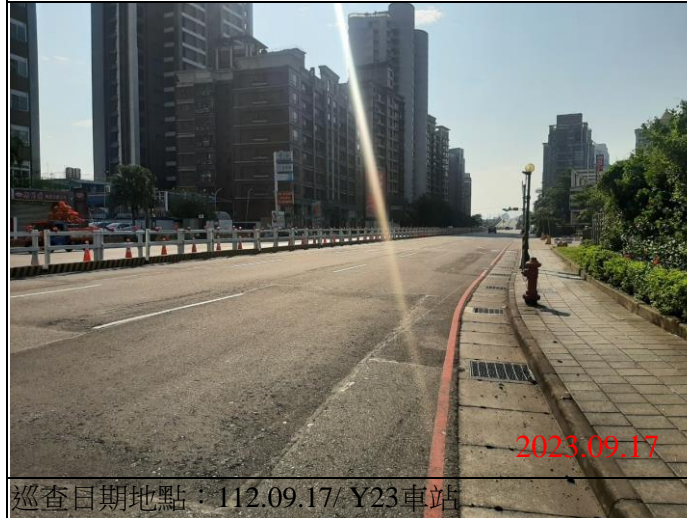
巡查日期地點：112.09.17/ Y23車站  
照片說明：路面狀況

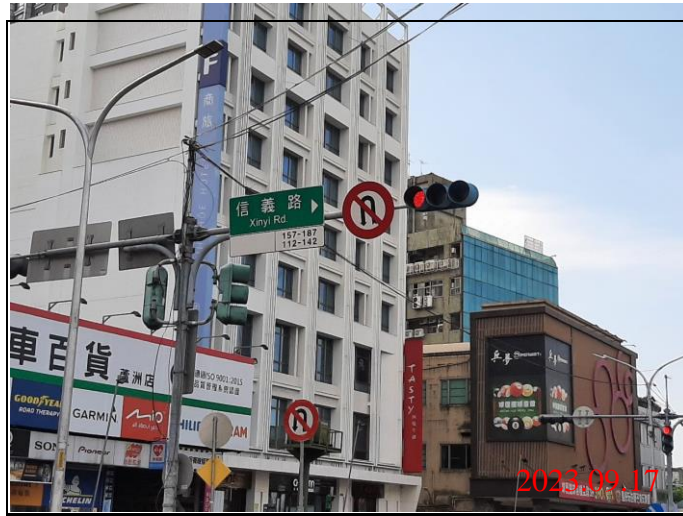
巡查日期地點：112.09.17/ Y21車站  
照片說明：牌面設置狀況

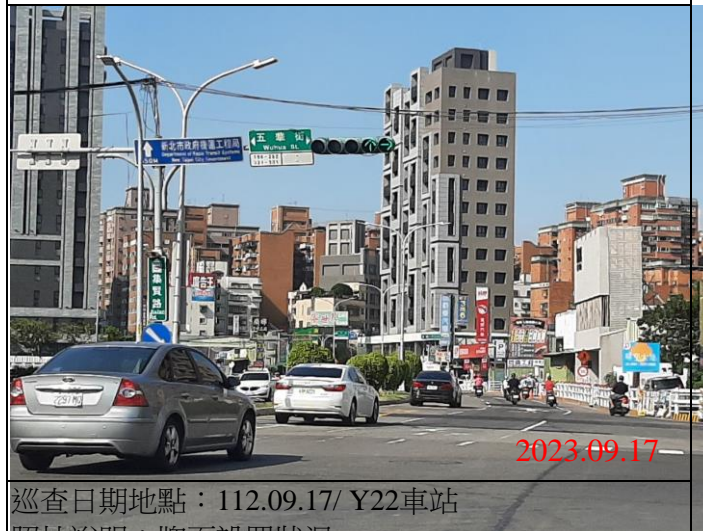
巡查日期地點：112.09.17/ Y22車站  
照片說明：牌面設置狀況

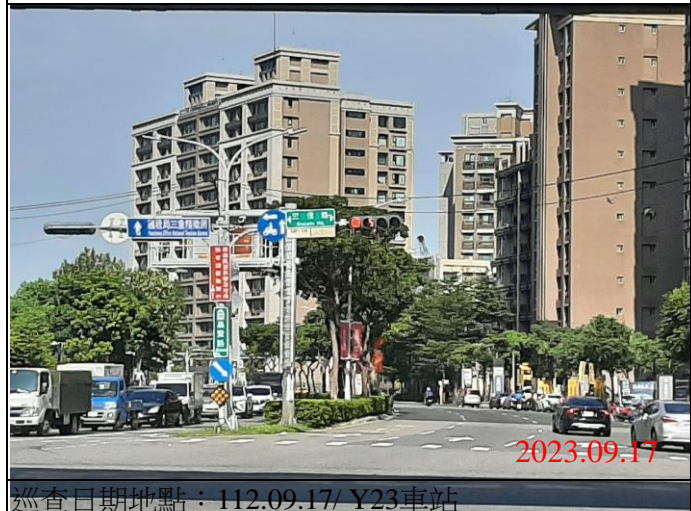
巡查日期地點：112.09.17/ Y23車站  
照片說明：牌面設置狀況

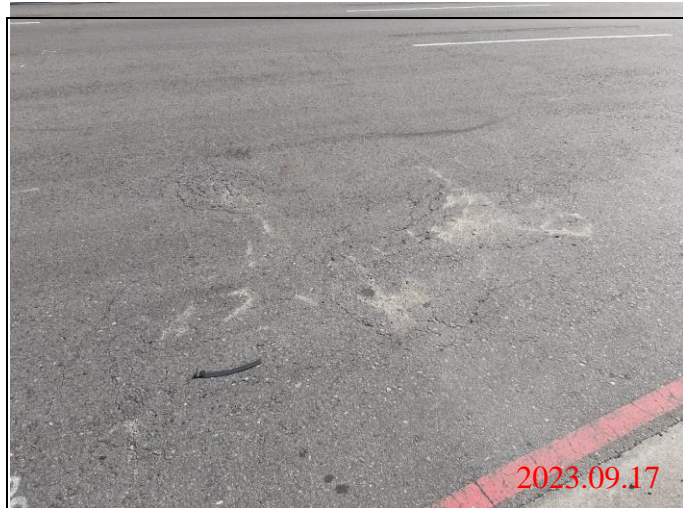
巡查日期地點：112.09.17/ Y23車站  
照片說明：路面龜裂狀況

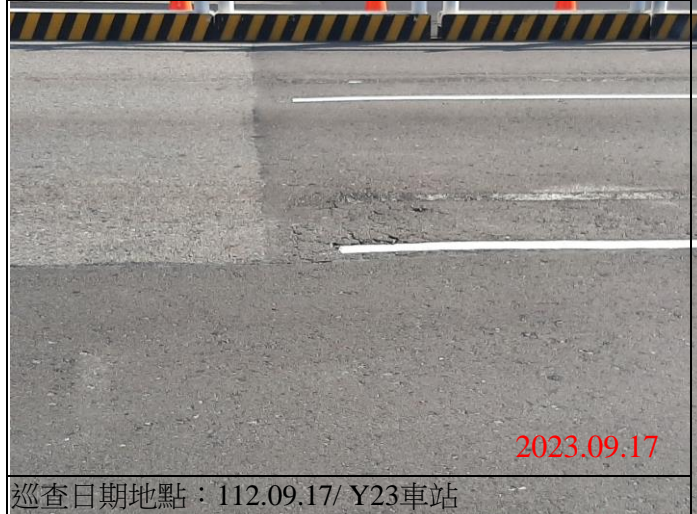
巡查日期地點：112.09.17/ Y23車站  
照片說明：路面龜裂狀況

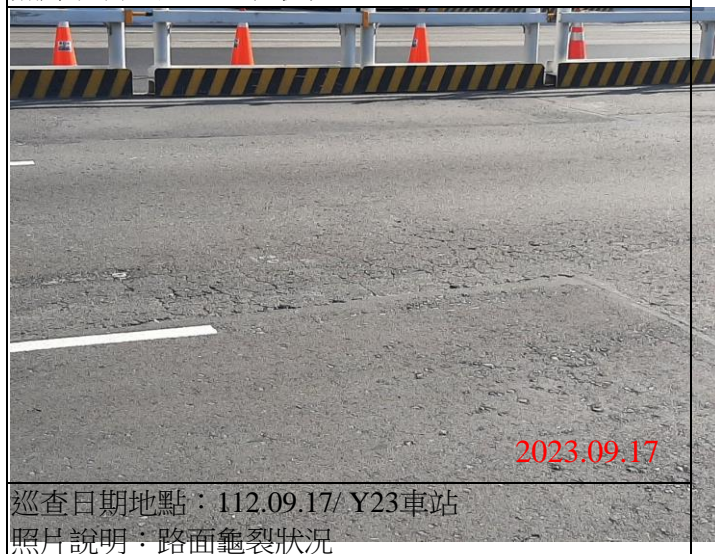
巡查日期地點：112.09.17/ Y23車站  
照片說明：路面龜裂狀況

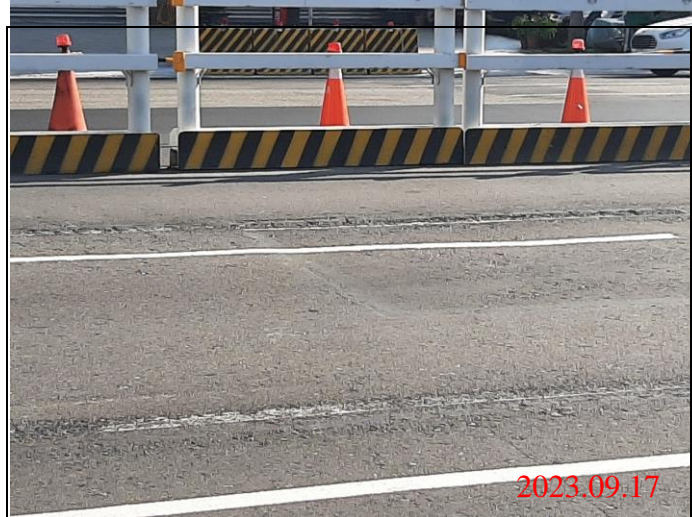
巡查日期地點：112.09.17/ Y23車站  
照片說明：路面龜裂狀況

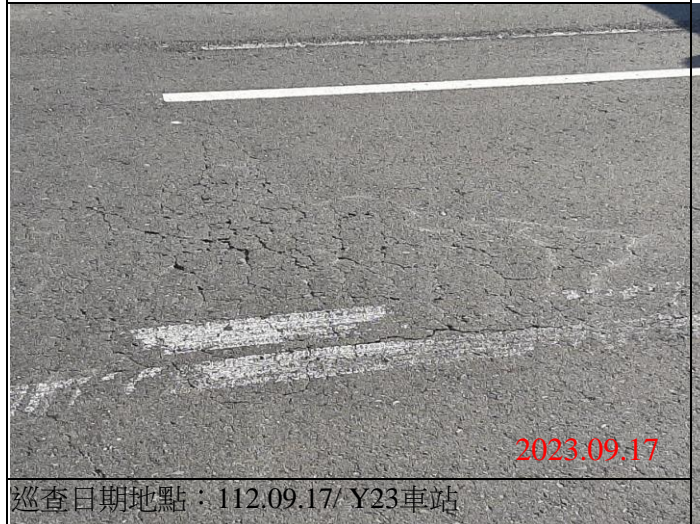
巡查日期地點：112.09.17/ Y23車站  
照片說明：路面龜裂狀況

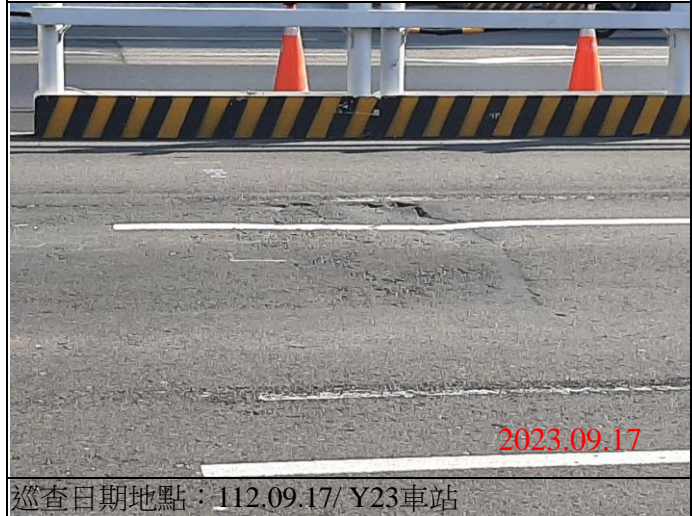
巡查日期地點：112.09.17/ Y23車站  
照片說明：路面龜裂狀況

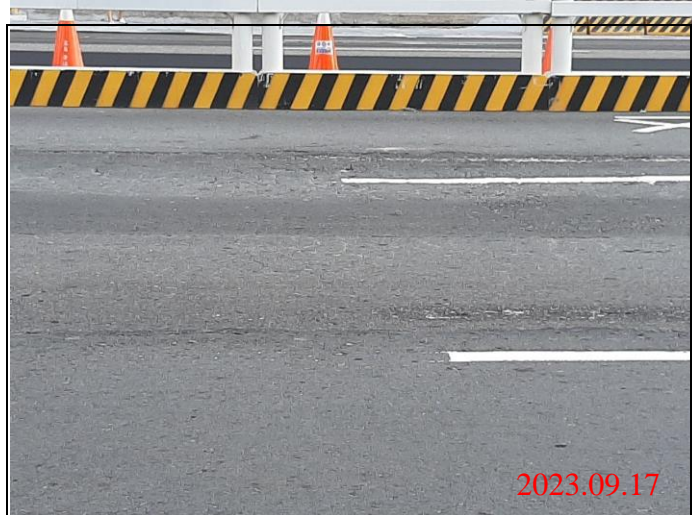
巡查日期地點：112.09.17/ Y23車站  
照片說明：路面龜裂狀況

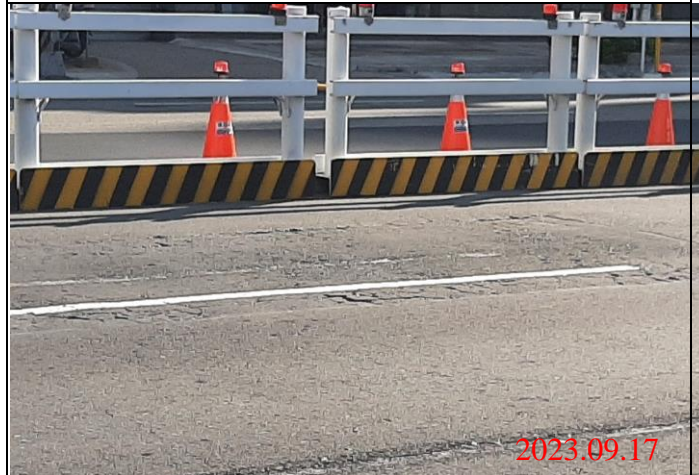
巡查日期地點：112.09.17/ Y23車站  
照片說明：路面龜裂狀況

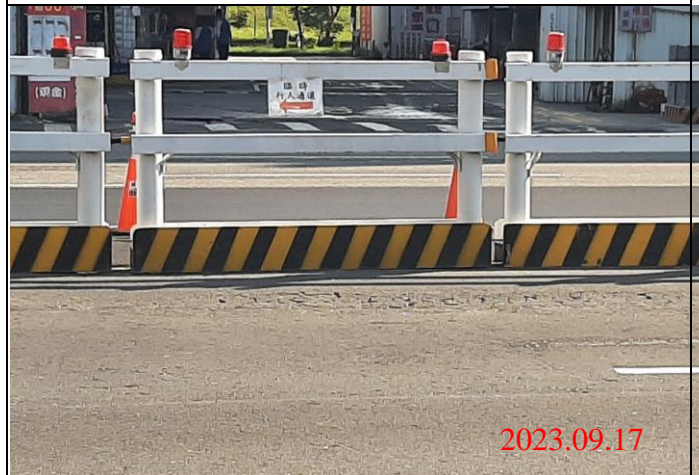
巡查日期地點：112.09.17/ Y23車站  
照片說明：路面龜裂狀況
