# 環狀線北環段 L0(不含)~Y23(含) 土建及水電環控區段標工程

日期: 112年 9月18日

# 環狀線CF680B區段標道路巡查照片

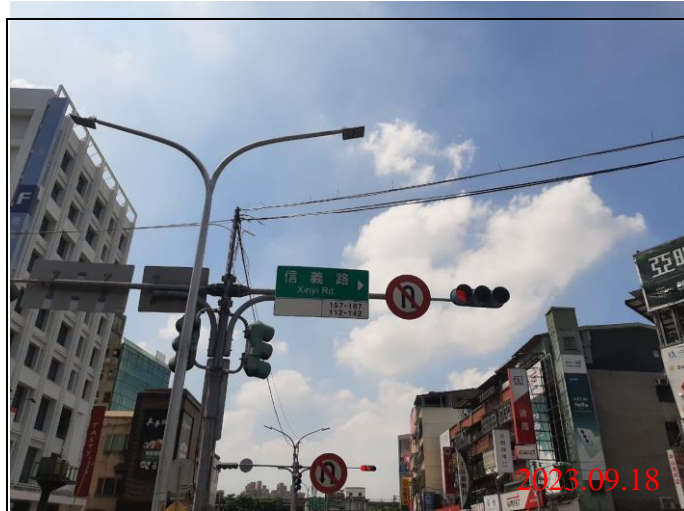
巡查日期地點：112.09.18/ Y21車站

照片說明：牌面設置狀況

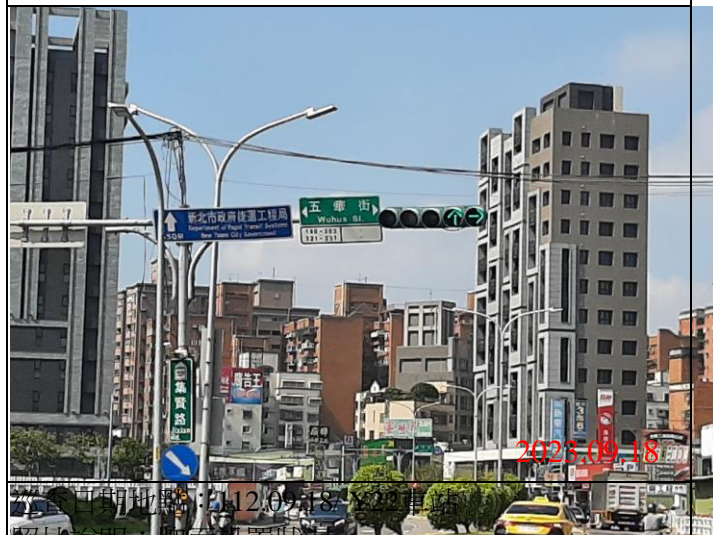
巡查日期地點：112.09.18

照片說明：牌面設置狀況

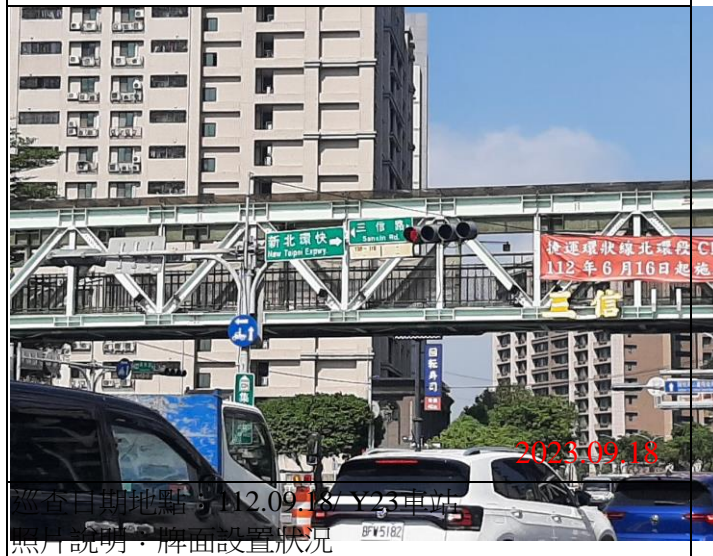
巡查日期地點：112.09.18/ Y23車站

照片說明：牌面設置狀況

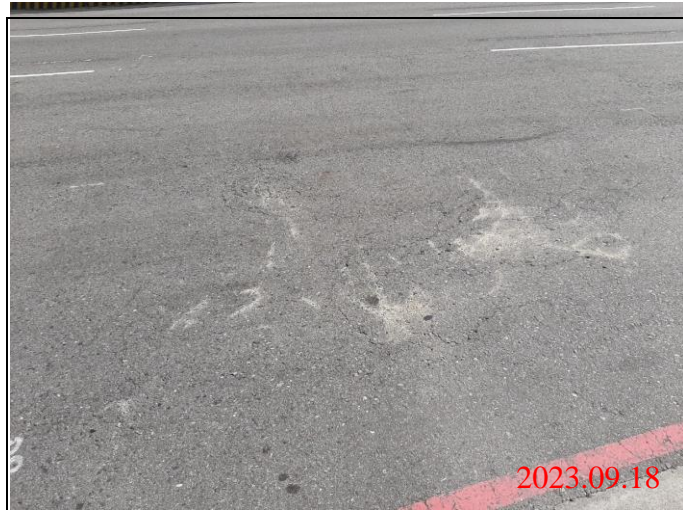
巡查日期地點：112.09.18/ Y23車站  
照片說明：路面龜裂狀況

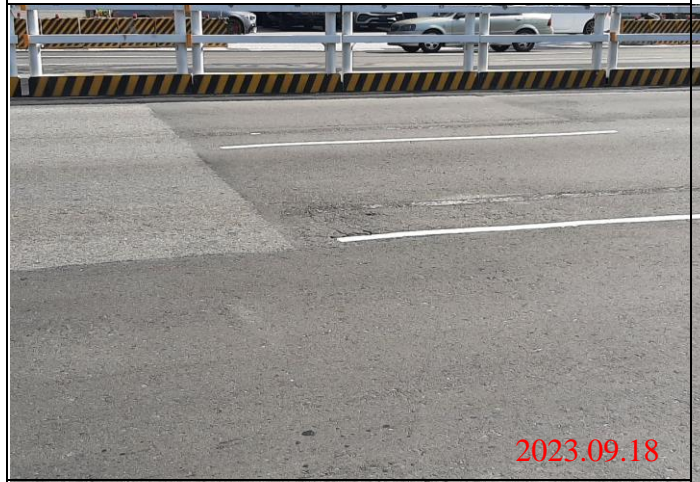
巡查日期地點：112.09.18/ Y23車站  
照片說明：路面龜裂狀況

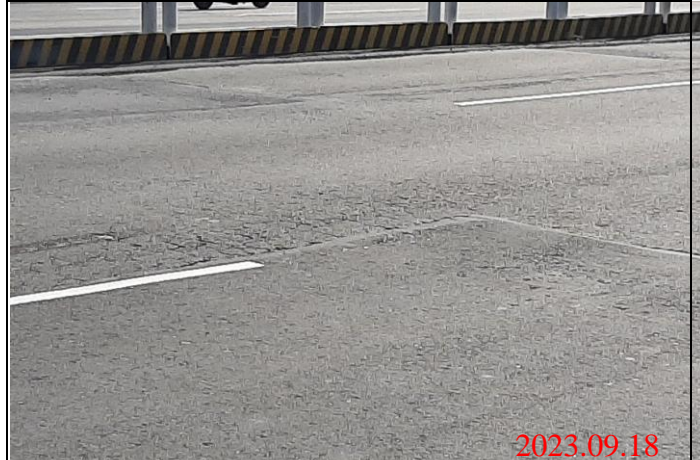
巡查日期地點：112.09.18/ Y23車站  
照片說明：路面龜裂狀況

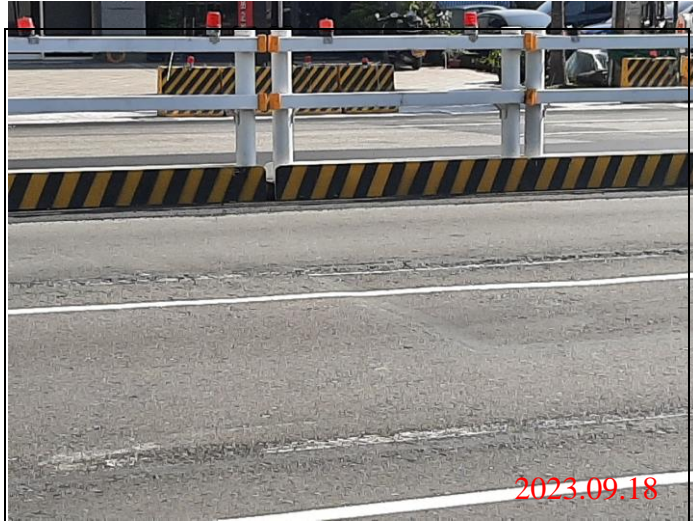
巡查日期地點：112.09.18/ Y23車站  
照片說明：路面龜裂狀況

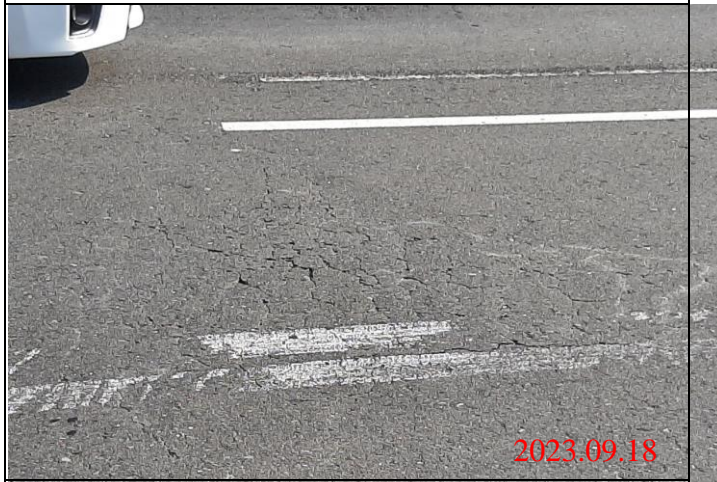
巡查日期地點：112.09.18/ Y23車站  
照片說明：路面龜裂狀況

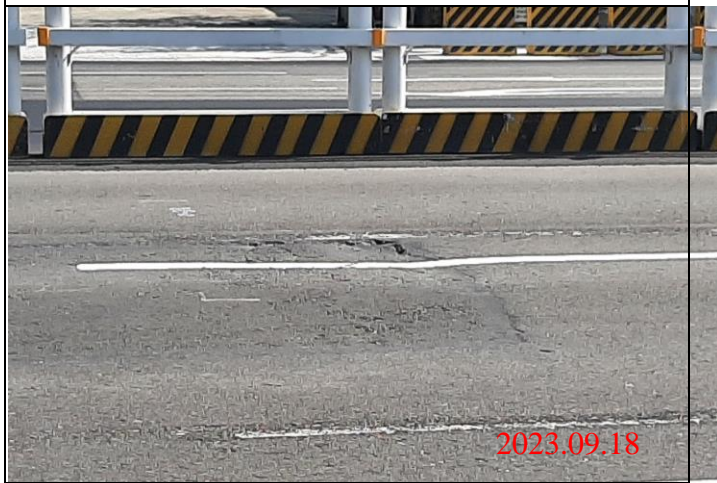
巡查日期地點：112.09.18/ Y23車站  
照片說明：路面龜裂狀況

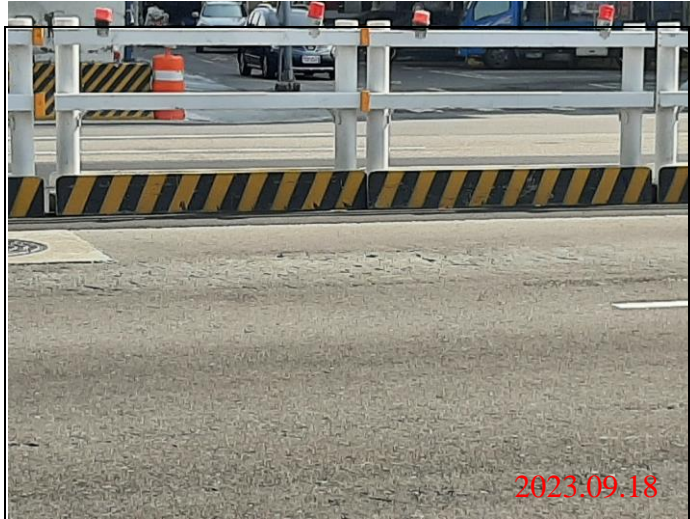
巡查日期地點：112.09.18/ Y23車站  
照片說明：路面龜裂狀況

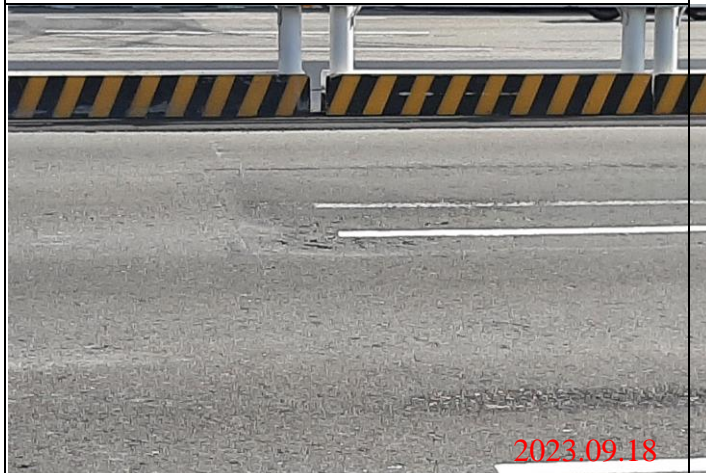
巡查日期地點：112.09.18/ Y23車站  
照片說明：路面龜裂狀況

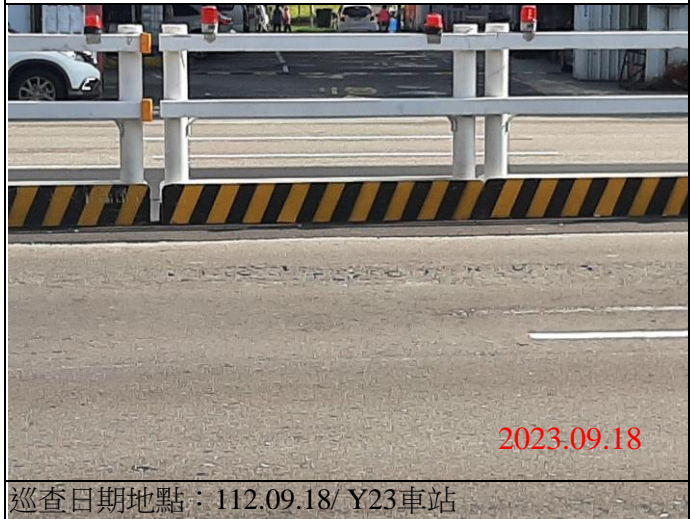
巡查日期地點：112.09.18/ Y23車站  
照片說明：路面龜裂狀況
