環狀線北環段Y0(不含)~Y23(含)土建及水電環控區段標工程

環狀線CF680B區段標道路巡查照片

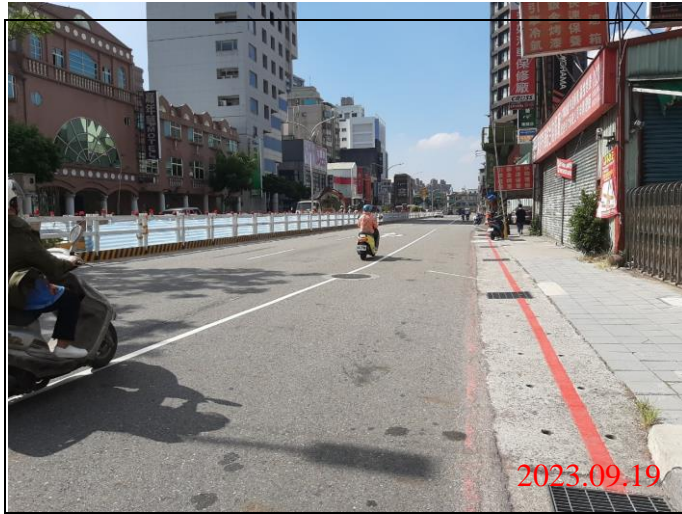
巡查日期地點：112.09.19/ Y21車站
照片說明：路面狀況

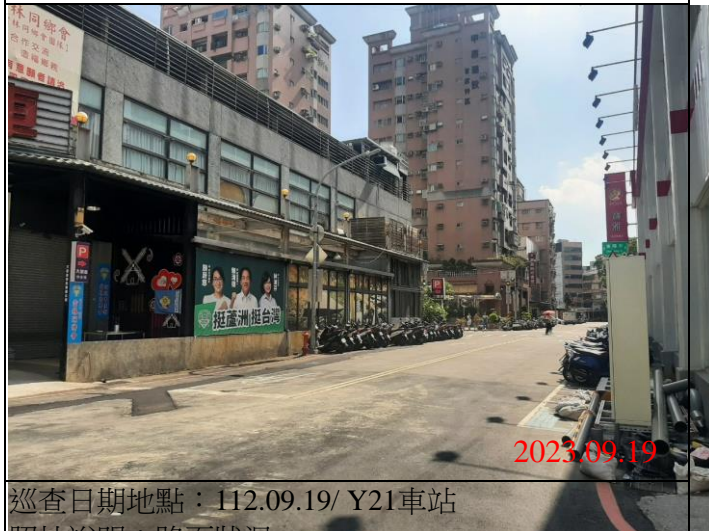
巡查日期地點：112.09.19/ Y21車站
照片說明：路面狀況

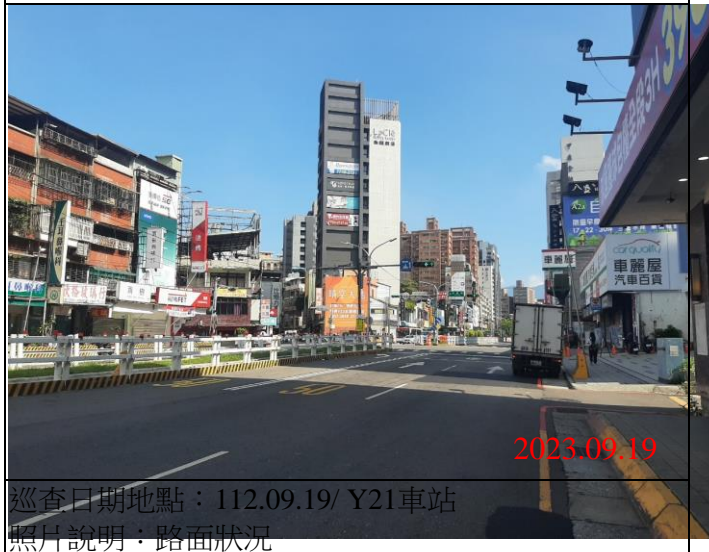
巡查日期地點：112.09.19/ Y21車站
照片說明：路面狀況

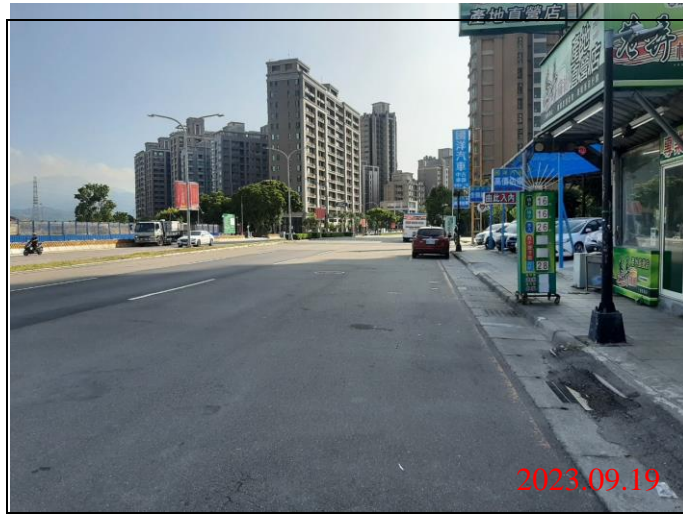
巡查日期地點：112.09.19/ Y22車站
照片說明：路面狀況

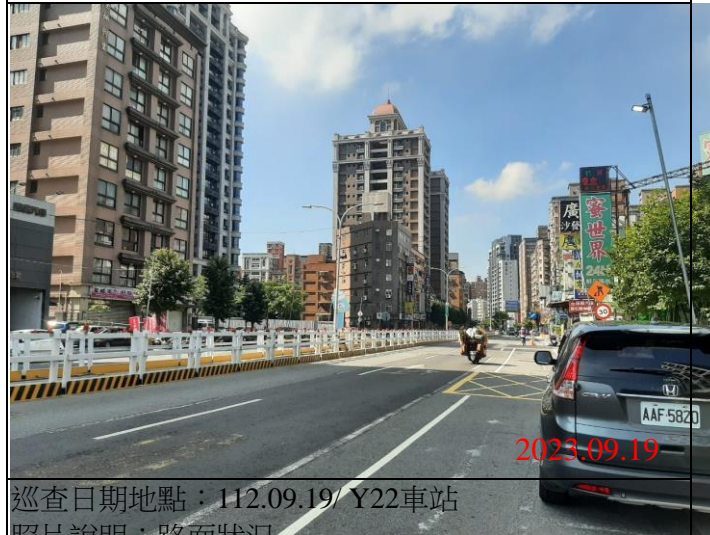
巡查日期地點：112.09.19/ Y22車站
照片說明：路面狀況

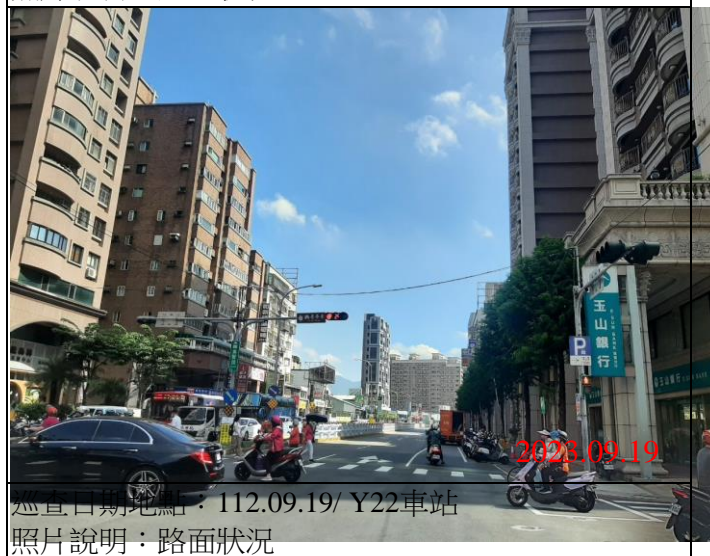
巡查日期地點：112.09.19/ Y22車站
照片說明：路面狀況

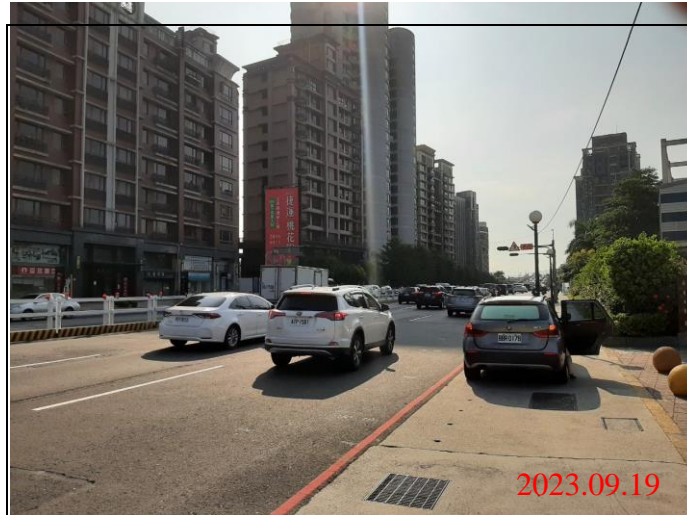
巡查日期地點：112.09.19/ Y23車站
照片說明：路面狀況

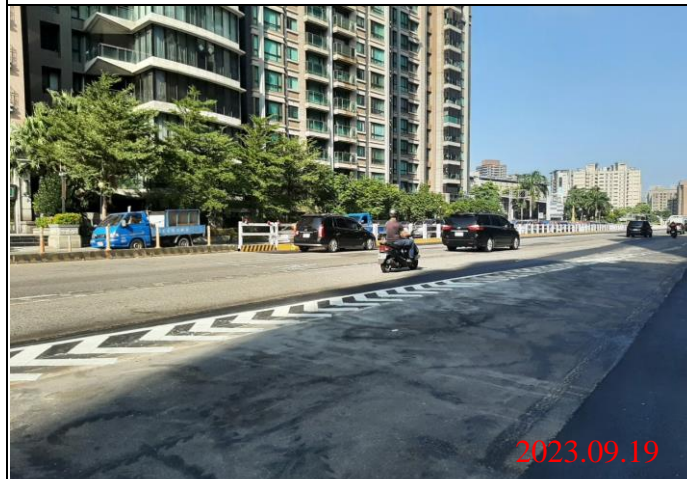
巡查日期地點：112.09.19/ Y23車站
照片說明：路面狀況

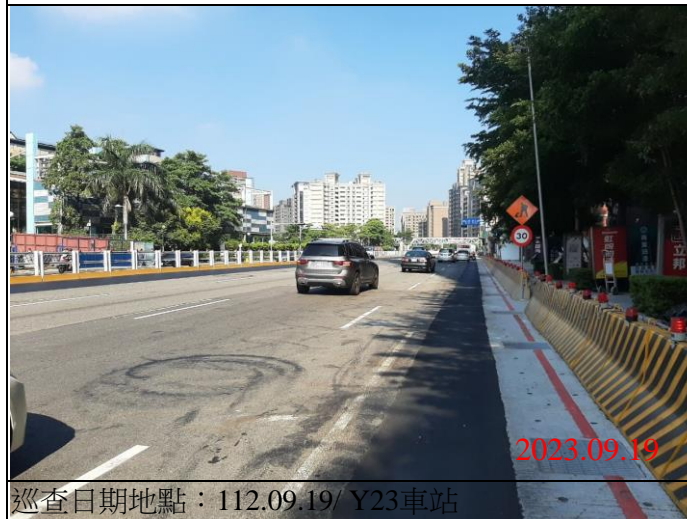
巡查日期地點：112.09.19/ Y23車站
照片說明：路面狀況

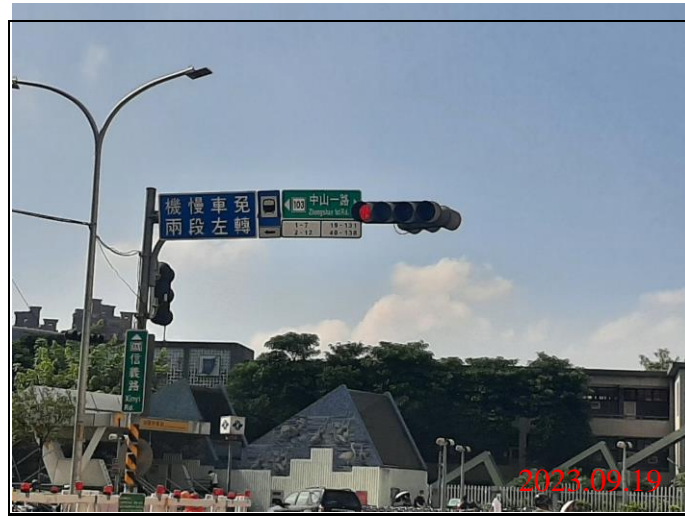
巡查日期地點：112.09.19/ Y21車站
照片說明：牌面設置狀況

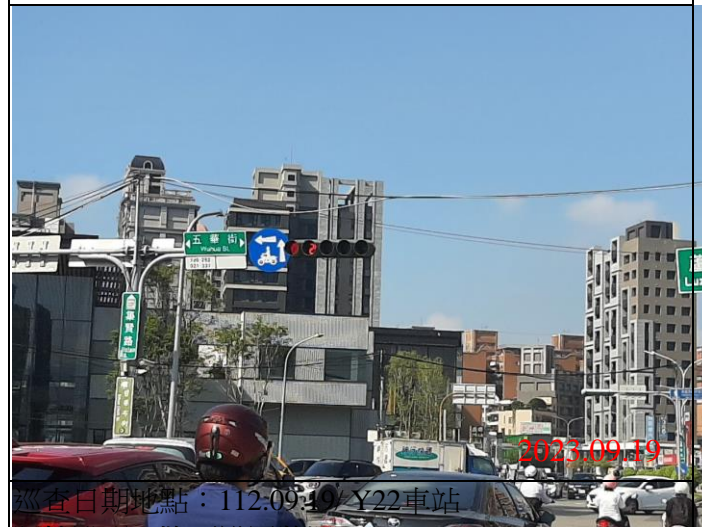
巡查日期地點：112.09.19/ Y22車站
照片說明：牌面設置狀況

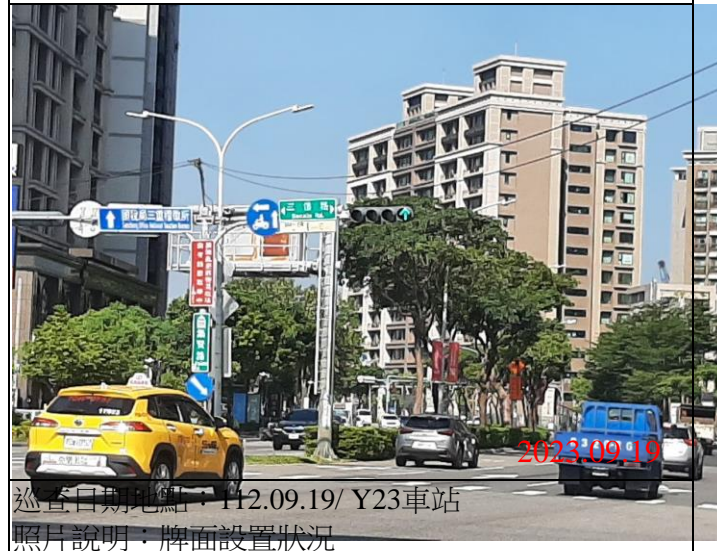
巡查日期地點：112.09.19/ Y23車站
照片說明：牌面設置狀況

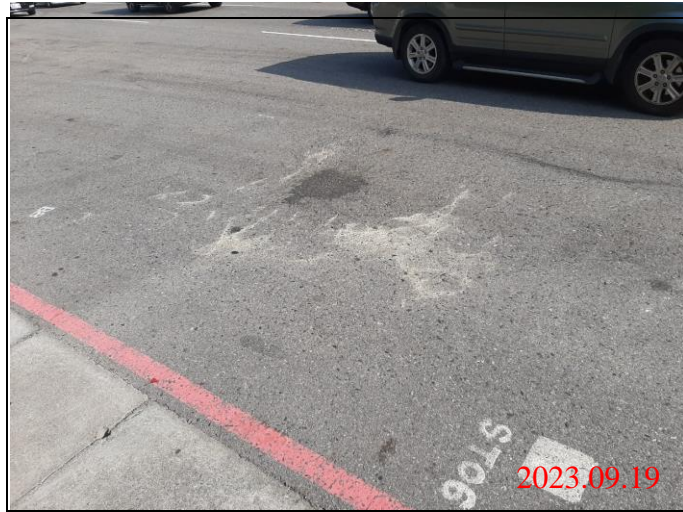
時段	號誌	標誌	標線	警示燈 (爆閃)	帆布圍籬	籬外施工 (外單位)	時間、位置、坑洞修補改正措施
上午		10:00 682標全線狀況良好					10:00 Y23站周邊道路龜裂
下午		15:00 682標全線狀況良好					15:00 Y23站周邊道路龜裂
其它				x			x

巡查日期地點：112.09.19/ Y23車站
照片說明：路面龜裂狀況

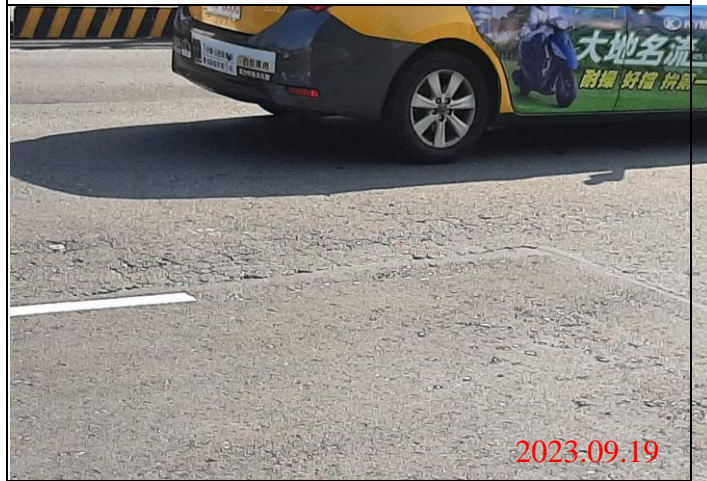
巡查日期地點：112.09.19/ Y23車站
照片說明：路面龜裂狀況

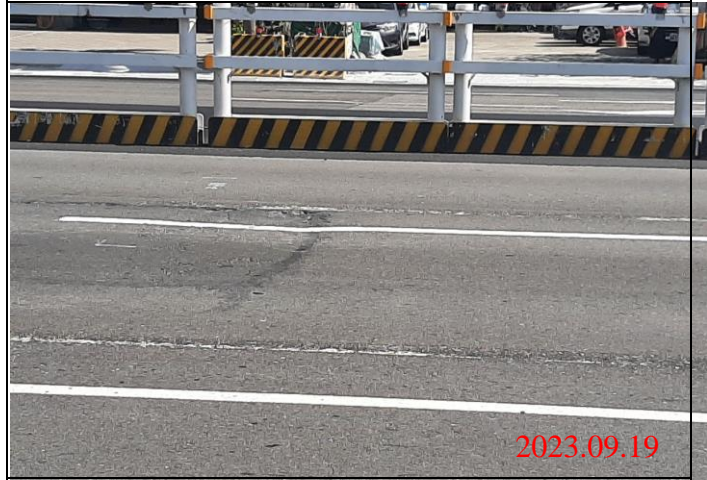
巡查日期地點：112.09.19/ Y23車站
照片說明：路面龜裂狀況

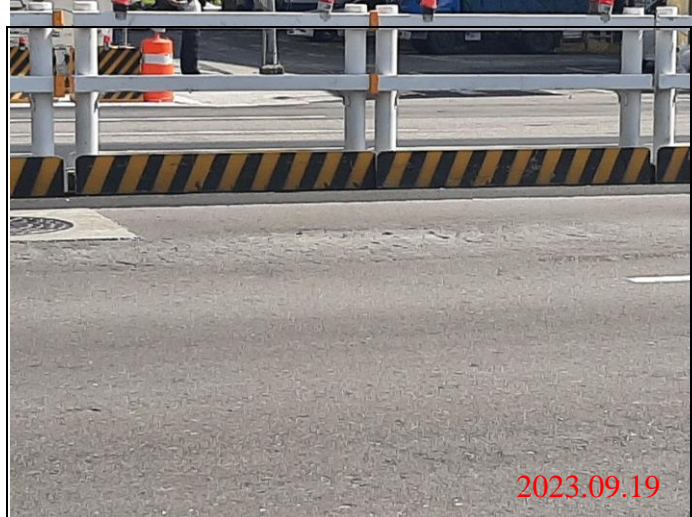
巡查日期地點：112.09.19/ Y23車站
照片說明：路面龜裂狀況

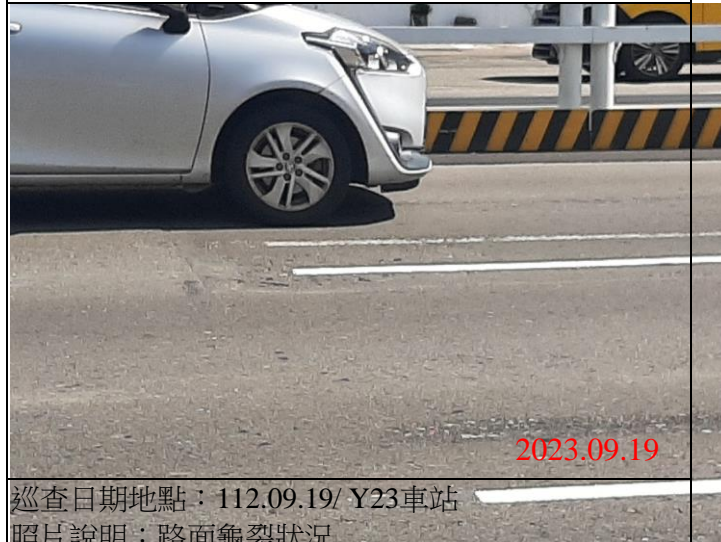
巡查日期地點：112.09.19/ Y23車站
照片說明：路面龜裂狀況

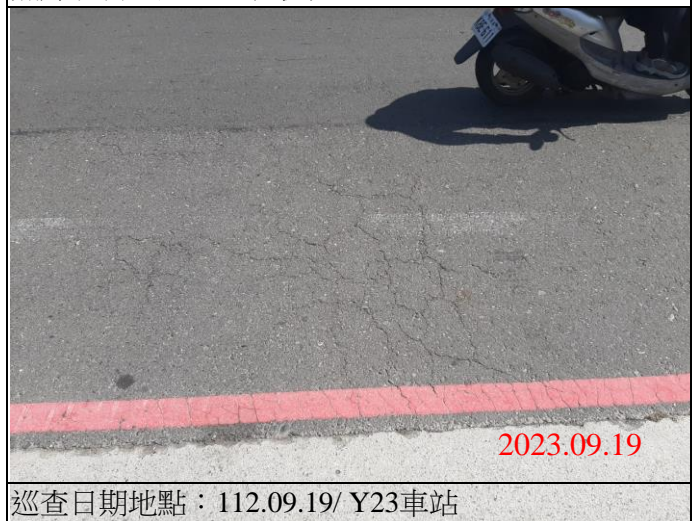
巡查日期地點：112.09.19/ Y23車站
照片說明：路面龜裂狀況

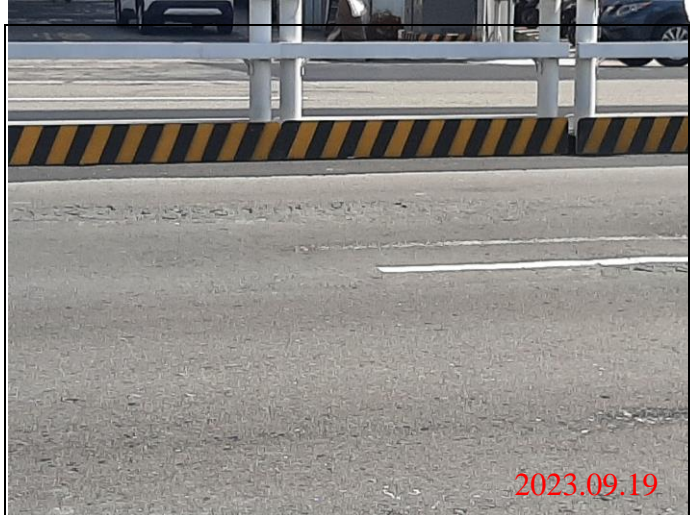
巡查日期地點：112.09.19/ Y23車站
照片說明：路面龜裂狀況

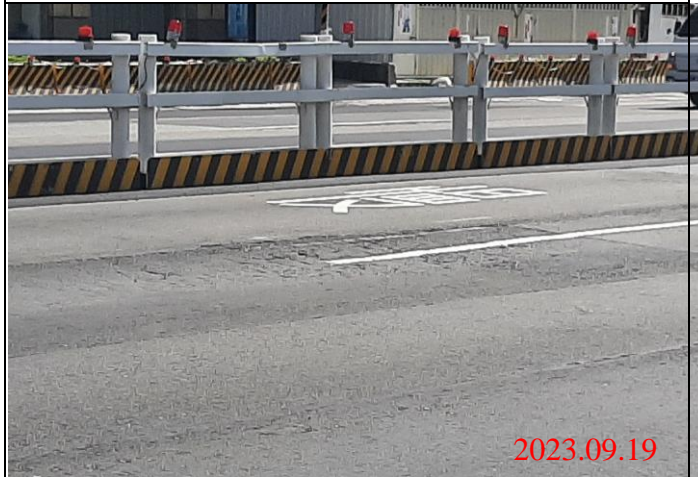
巡查日期地點：112.09.19/ Y23車站
照片說明：路面龜裂狀況

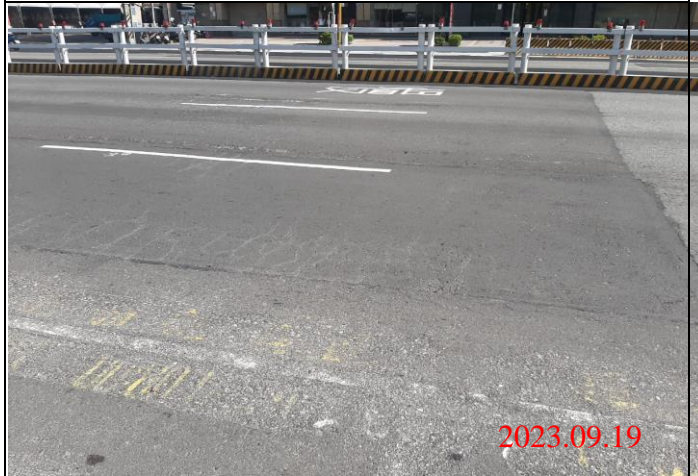
巡查日期地點：112.09.19/ Y23車站
照片說明：路面龜裂狀況
