環狀線北環段 Y20(不含)~Y23(含) 土建及水(環控)區段標工程

日期: 112年9月20日

環狀線CF680B區段標道路巡查照片

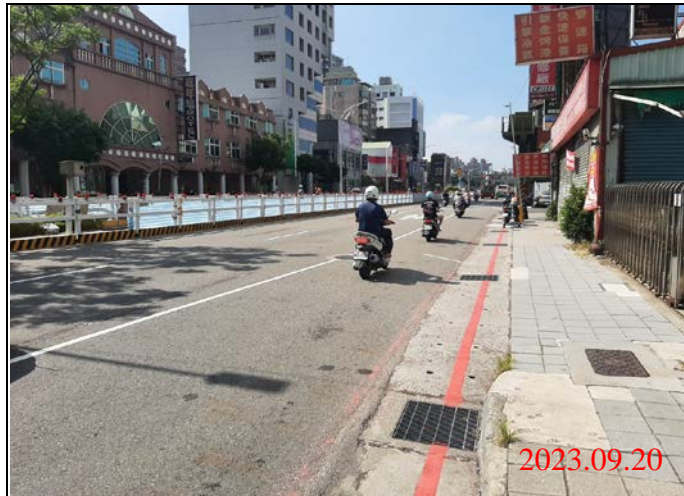
巡查日期地點：112.09.20/ Y21車站
照片說明：路面狀況

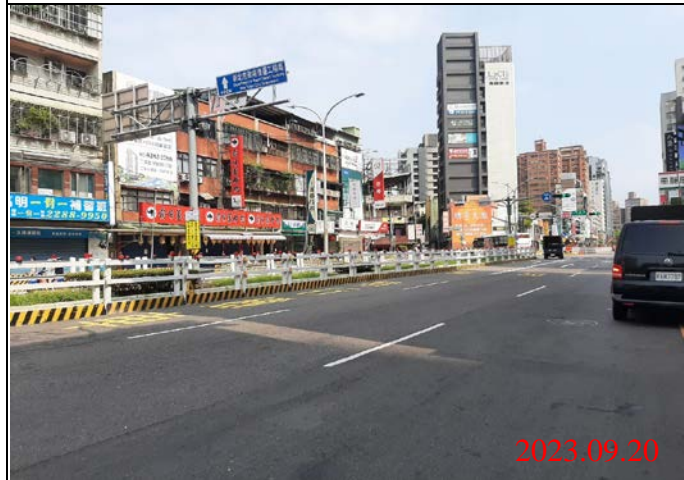
巡查日期地點：112.09.20/ Y21車站
照片說明：路面狀況

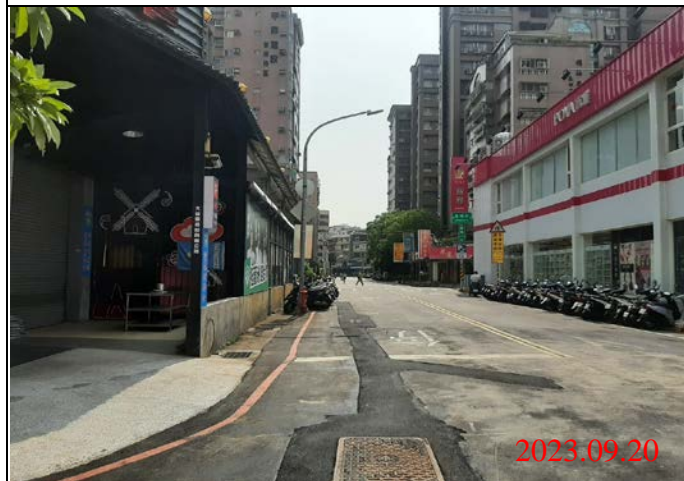
巡查日期地點：112.09.20/ Y21車站
照片說明：路面狀況

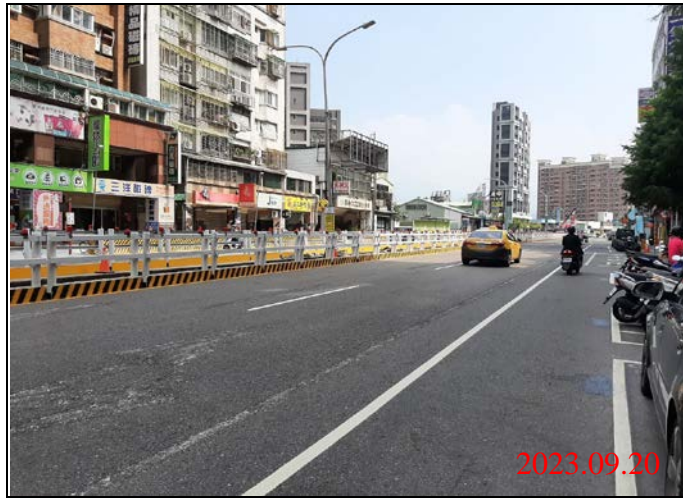
巡查日期地點：112.09.20/ Y22車站
照片說明：路面狀況

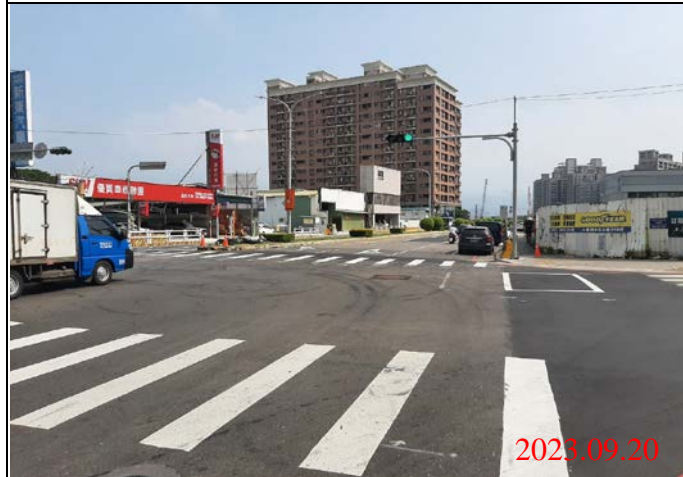
巡查日期地點：112.09.20/ Y22車站
照片說明：路面狀況

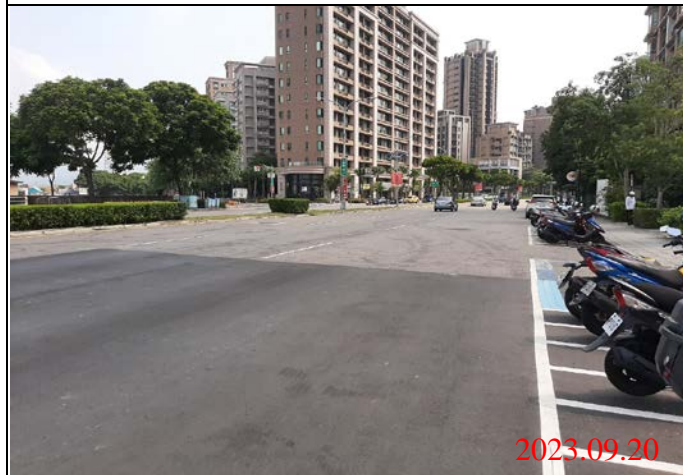
巡查日期地點：112.09.20/ Y22車站
照片說明：路面狀況

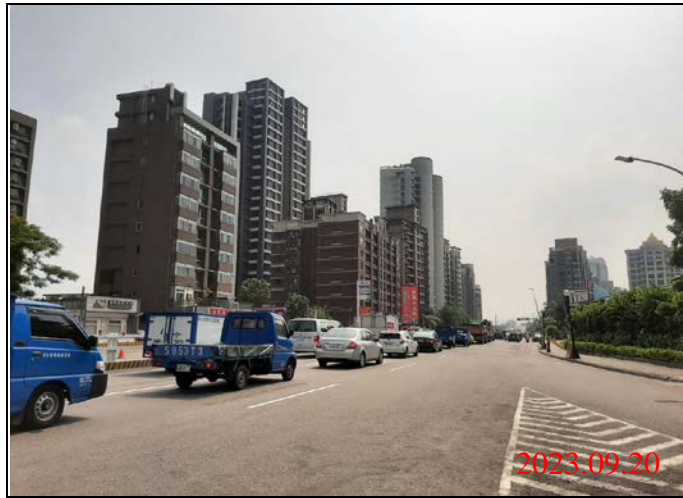
巡查日期地點：112.09.20/ Y23車站
照片說明：路面狀況

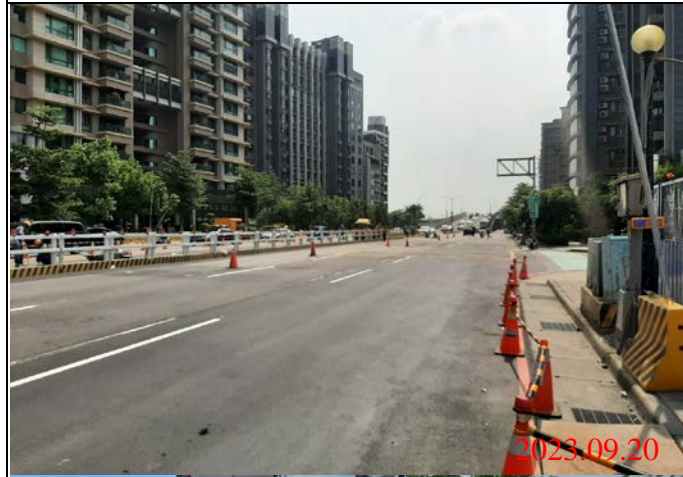
巡查日期地點：112.09.20/ Y23車站
照片說明：路面狀況

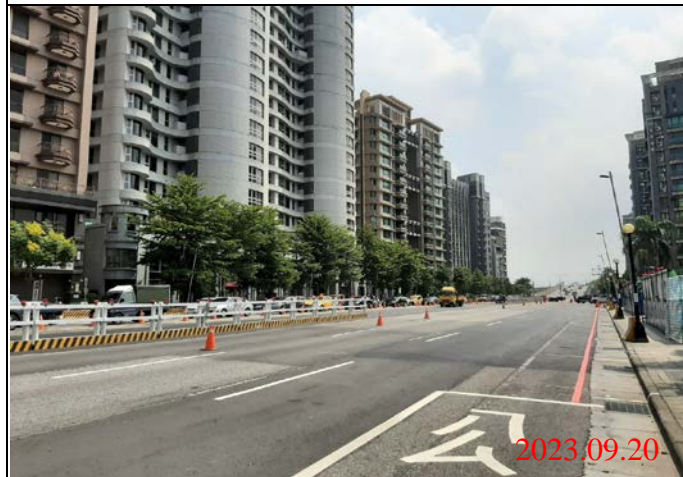
巡查日期地點：112.09.20/ Y23車站
照片說明：路面狀況

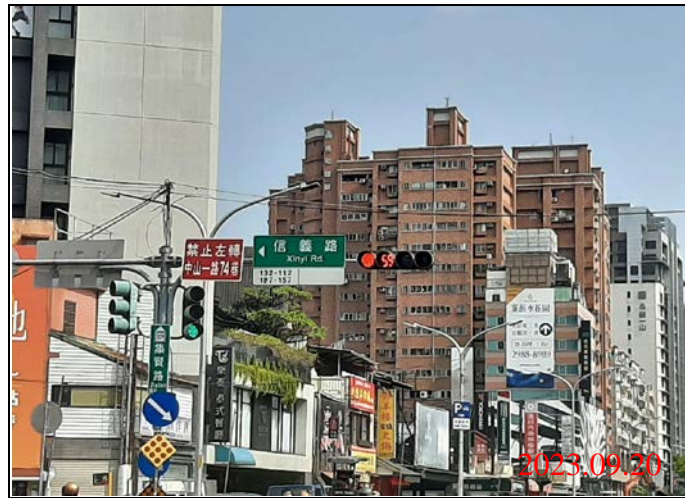
巡查日期地點：112.09.20/ Y21車站
照片說明：牌面設置狀況

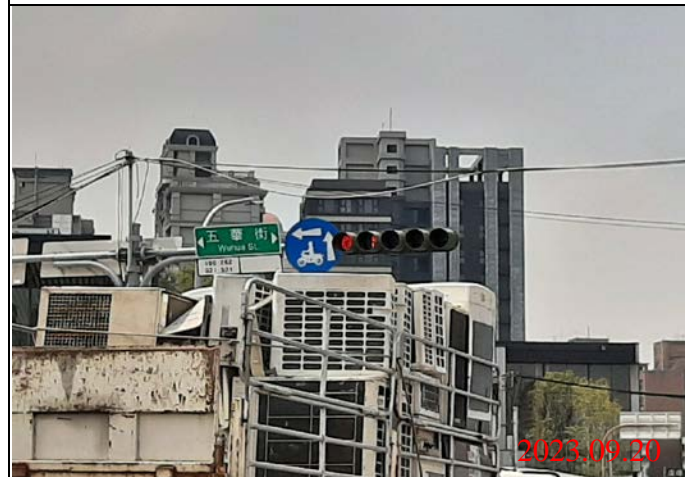
巡查日期地點：112.09.20/ Y22車站
照片說明：牌面設置狀況

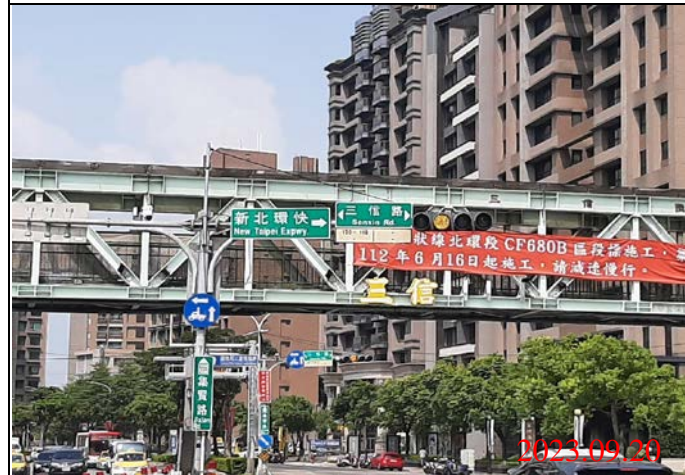
巡查日期地點：112.09.20/ Y23車站
照片說明：牌面設置狀況

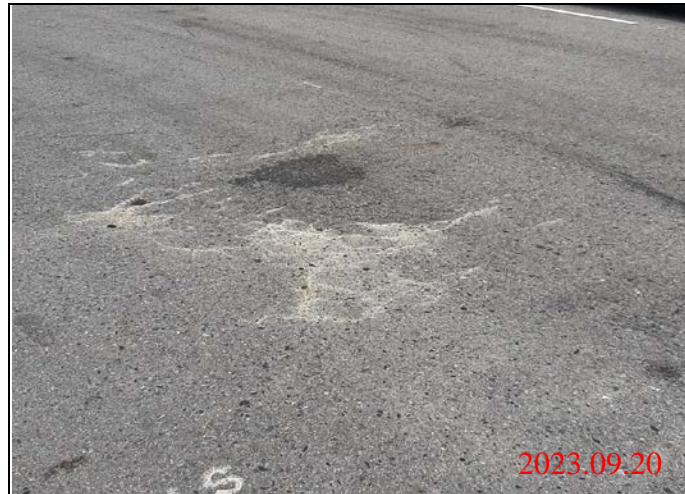
巡查日期地點：112.09.20/ Y23車站
照片說明：路面龜裂狀況

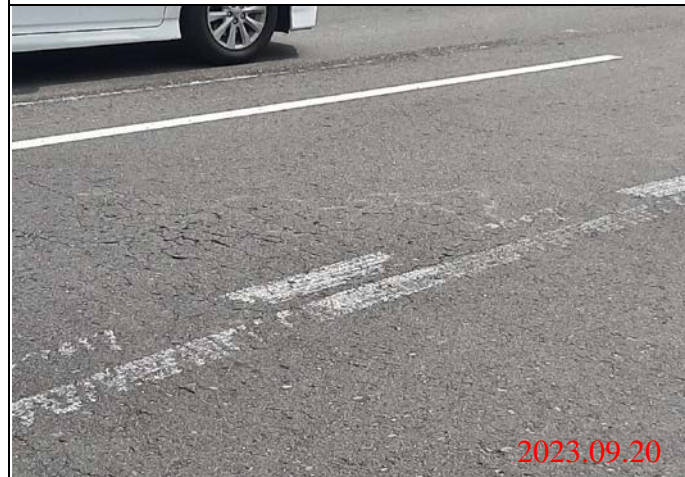
巡查日期地點：112.09.20/ Y23車站
照片說明：路面龜裂狀況

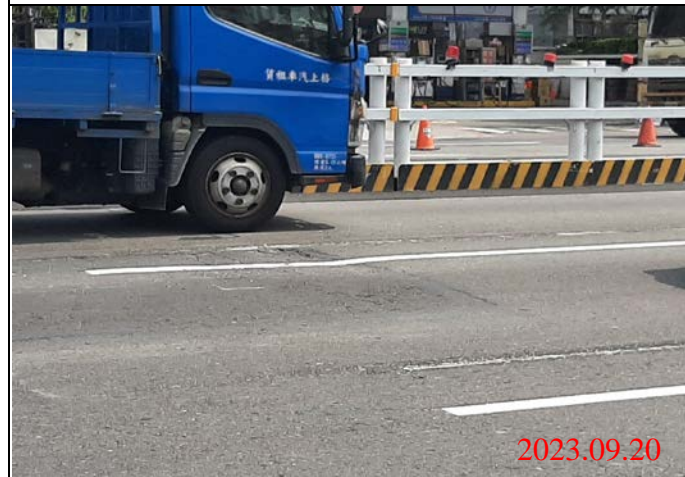
巡查日期地點：112.09.20/ Y23車站
照片說明：路面龜裂狀況

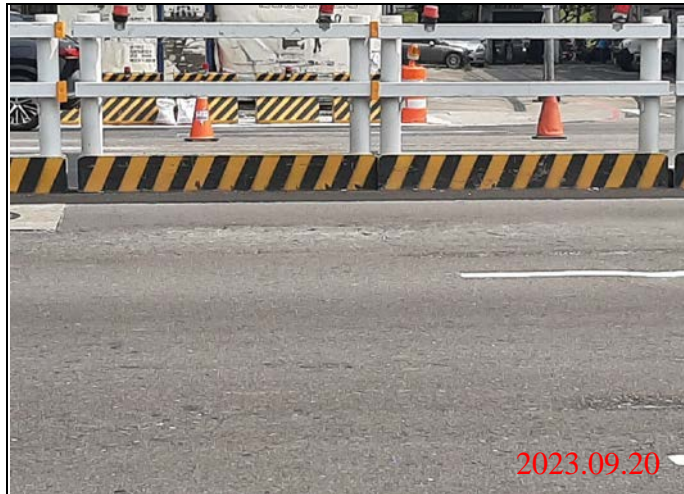
巡查日期地點：112.09.20/ Y23車站
照片說明：路面龜裂狀況

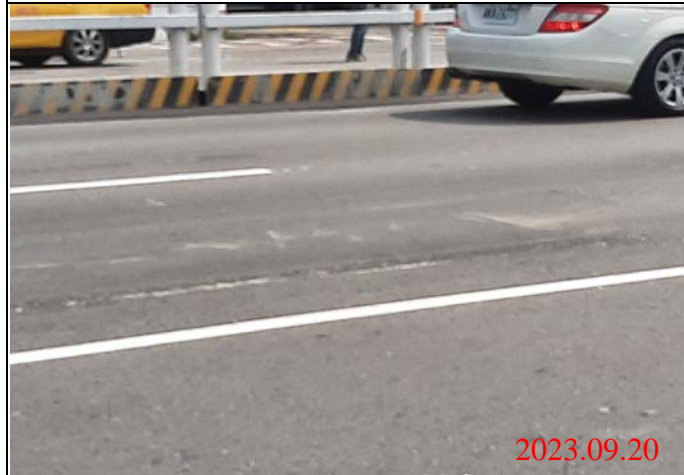
巡查日期地點：112.09.20/ Y23車站
照片說明：路面龜裂狀況

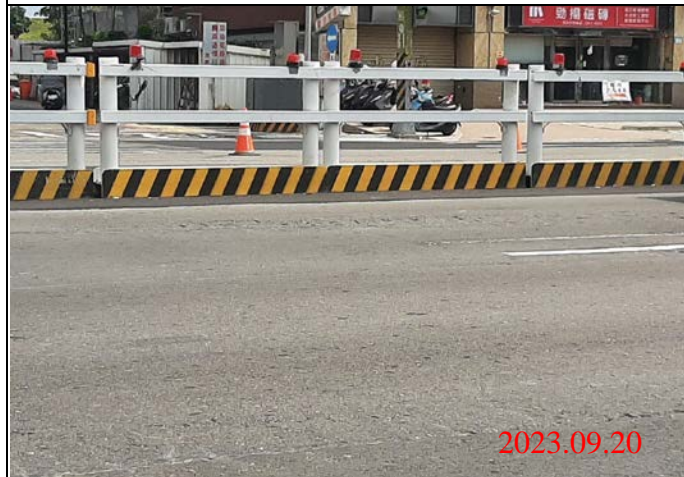
巡查日期地點：112.09.20/ Y23車站
照片說明：路面龜裂狀況

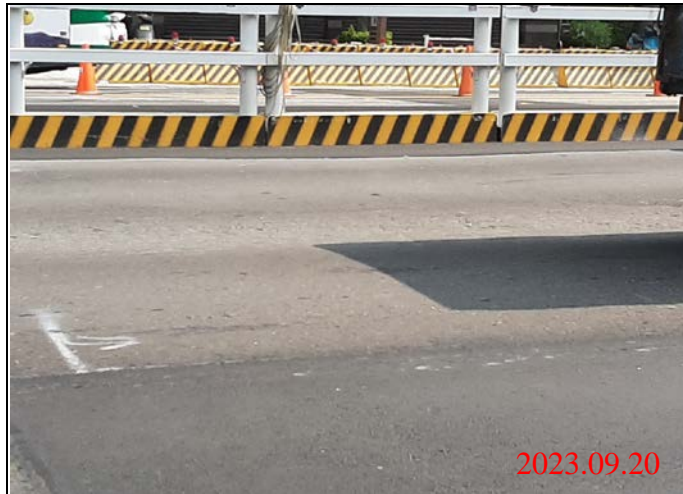
巡查日期地點：112.09.20/ Y23車站
照片說明：路面龜裂狀況

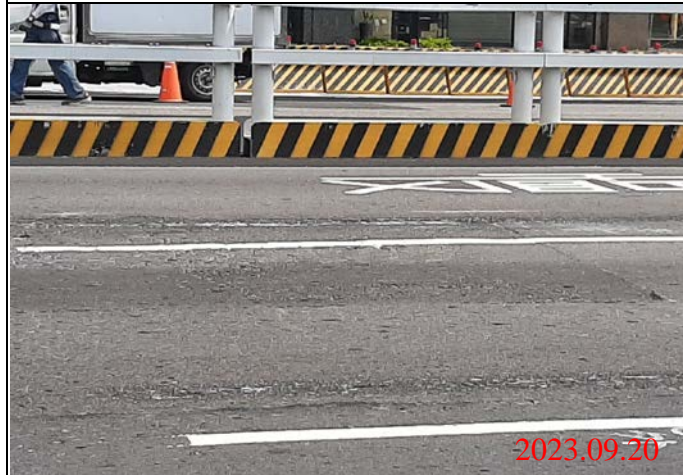
巡查日期地點：112.09.20/ Y23車站
照片說明：路面龜裂狀況

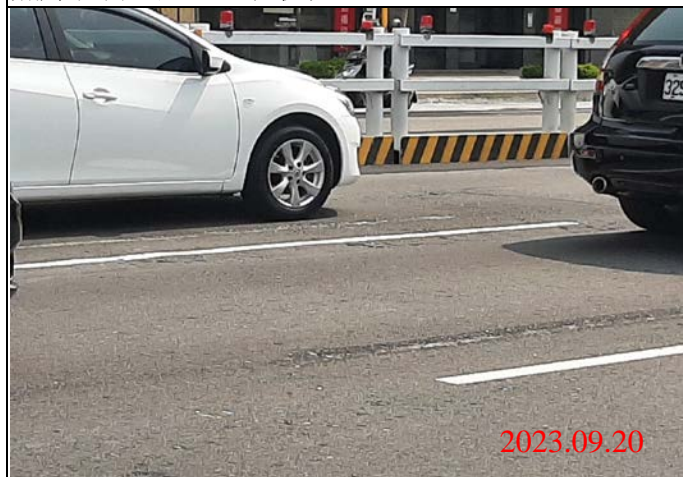
巡查日期地點：112.09.20/ Y23車站
照片說明：路面龜裂狀況
