環狀線CF680B區段標道路巡查照片

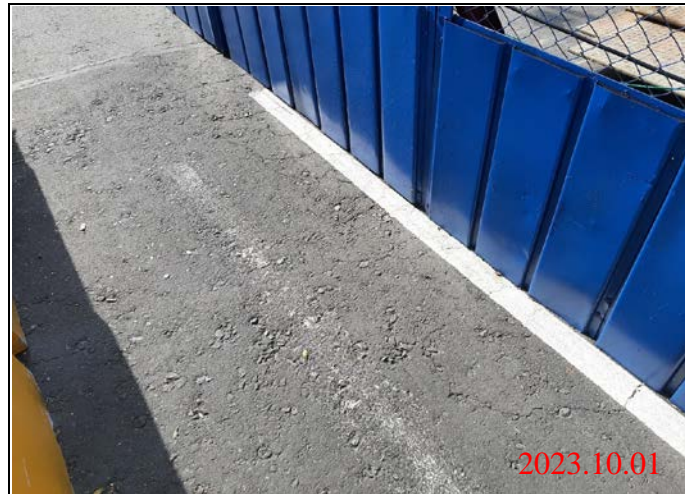
巡查日期地點：112.10.01/ Y23車站
照片說明：路面龜裂狀況

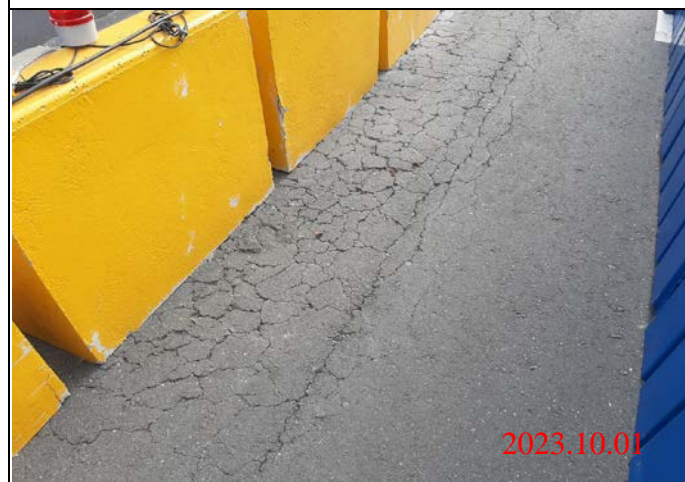
巡查日期地點：112.10.01/ Y23車站
照片說明：路面龜裂狀況
