環狀線北環段(Y20(不含)~Y23(含))土建及水(環控)區段標工程

日期: 112年 9月 21日

環狀線CF680B區段標道路巡查照片

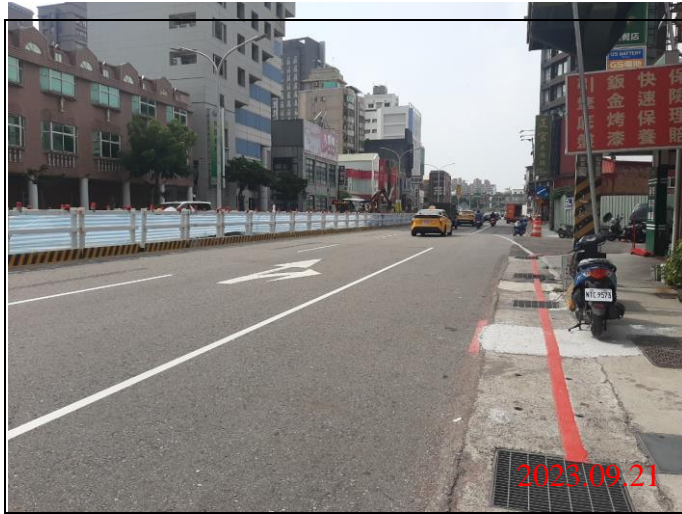
巡查日期地點：112.09.21/ Y21車站
照片說明：路面狀況

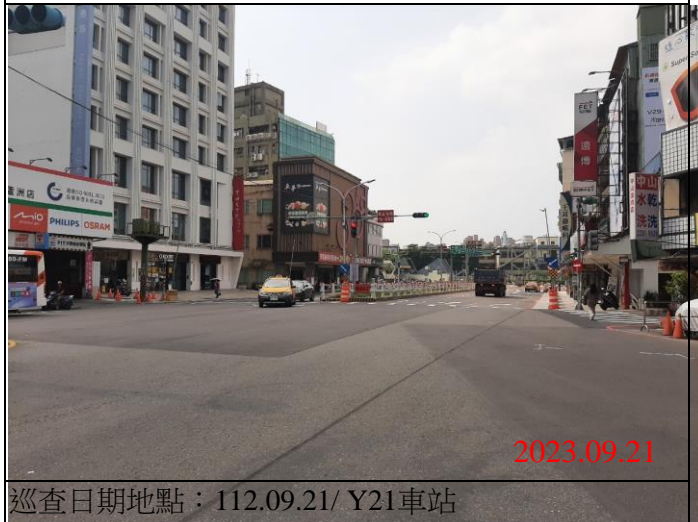
巡查日期地點：112.09.21/ Y21車站
照片說明：路面狀況

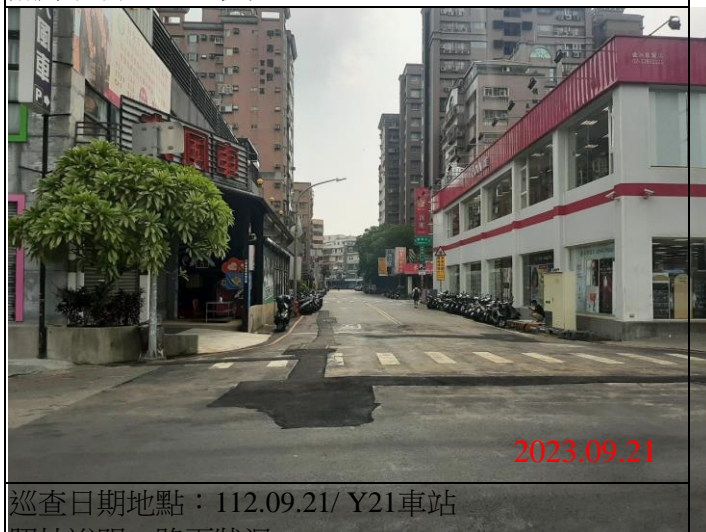
巡查日期地點：112.09.21/ Y21車站
照片說明：路面狀況

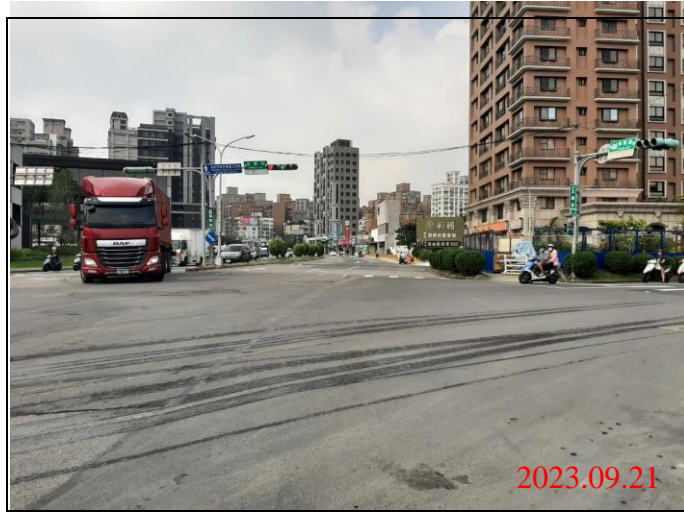
巡查日期地點：112.09.21/ Y22車站
照片說明：路面狀況

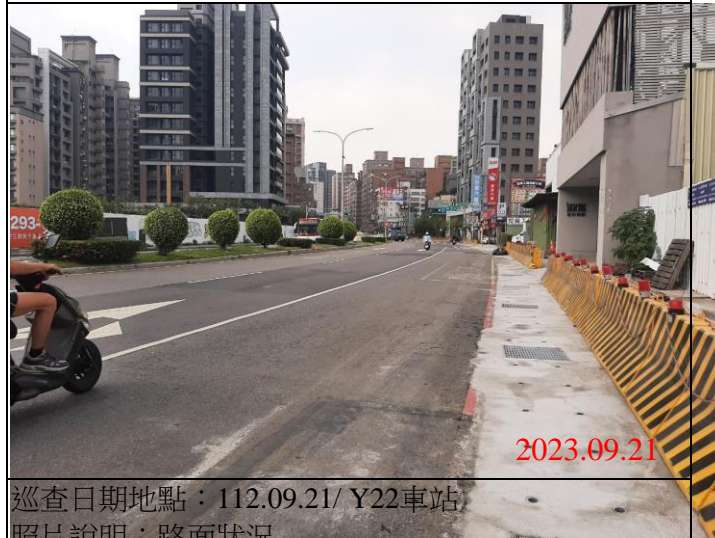
巡查日期地點：112.09.21/ Y22車站
照片說明：路面狀況

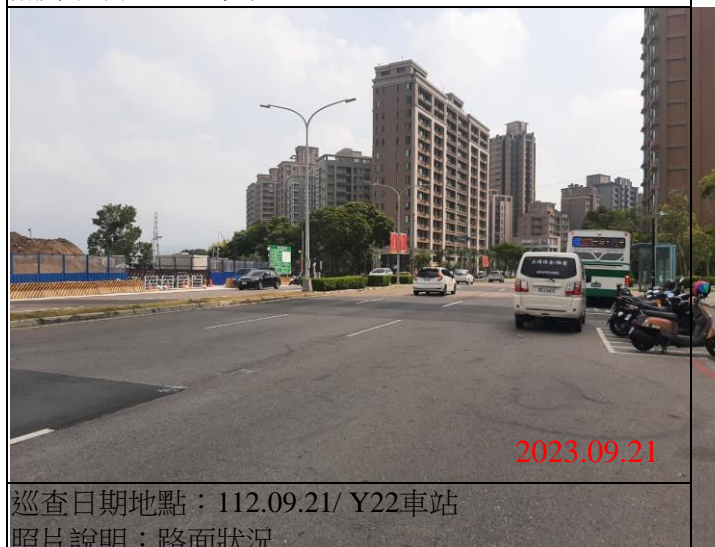
巡查日期地點：112.09.21/ Y22車站
照片說明：路面狀況

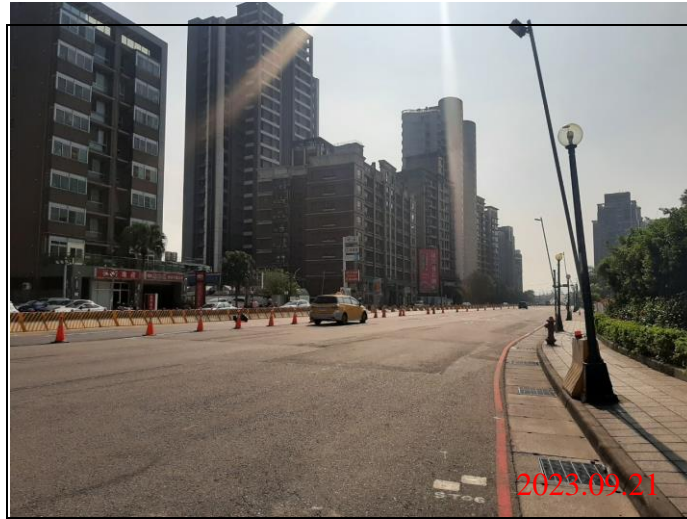
巡查日期地點：112.09.21/ Y23車站
照片說明：路面狀況

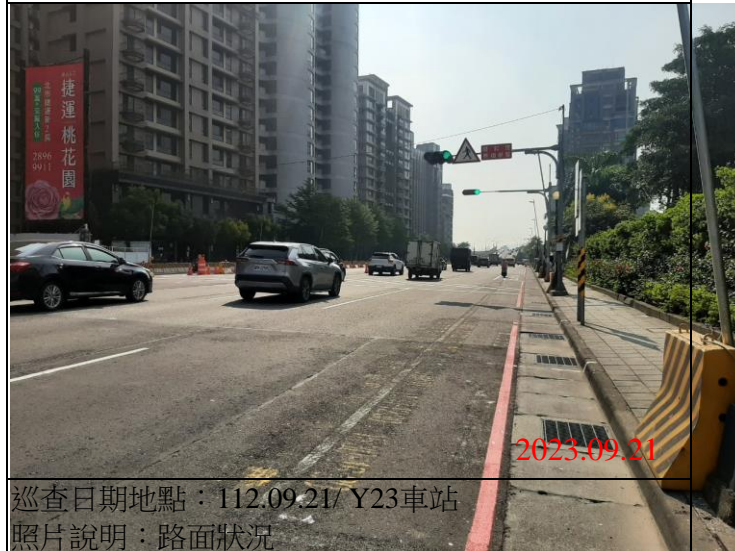
巡查日期地點：112.09.21/ Y23車站
照片說明：路面狀況

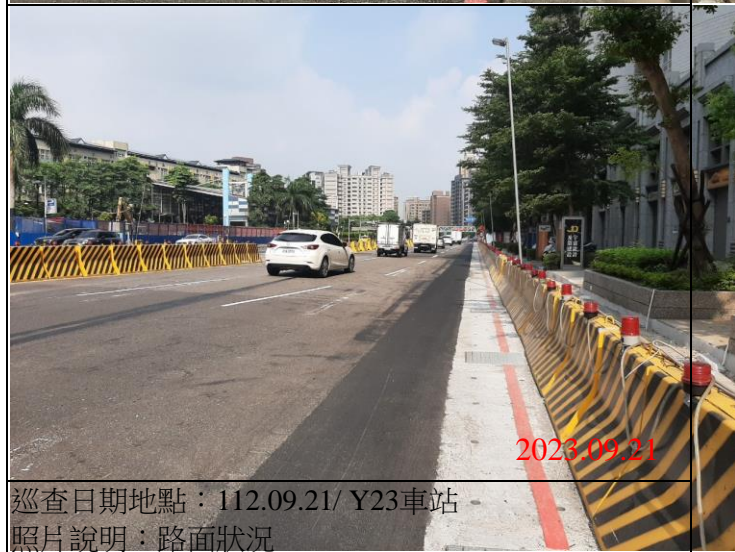
巡查日期地點：112.09.21/ Y23車站
照片說明：路面狀況

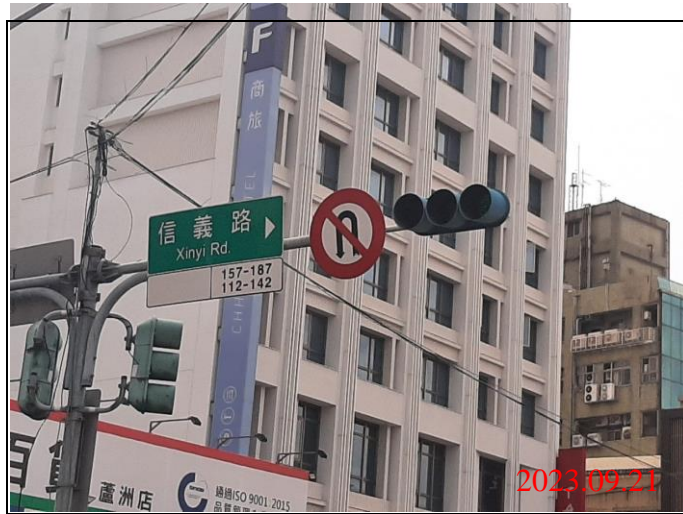
巡查日期地點：112.09.21/ Y21車站
照片說明：牌面設置狀況

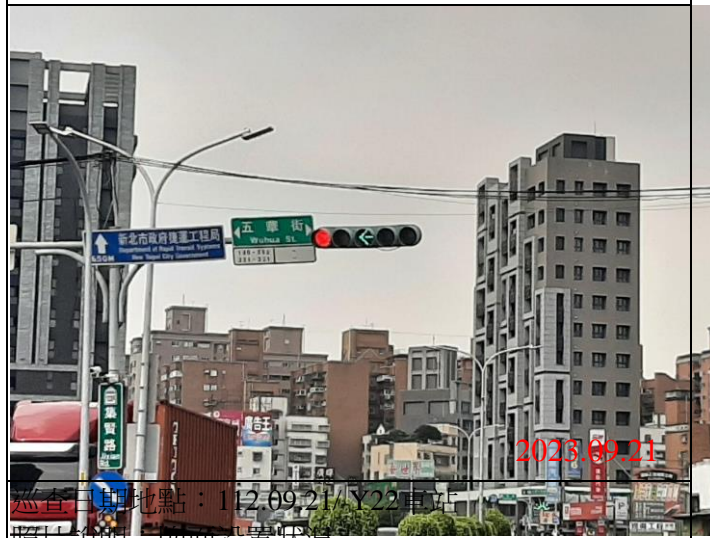
巡查日期地點：112.09.21/ Y22車站
照片說明：牌面設置狀況

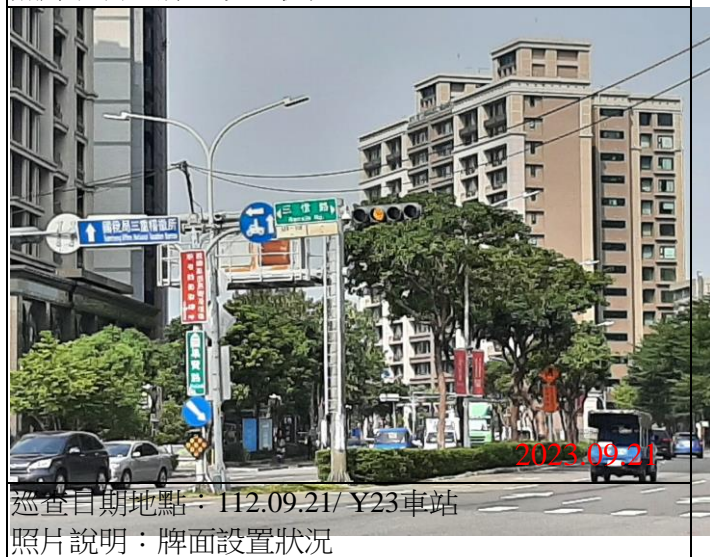
巡查日期地點：112.09.21/ Y23車站
照片說明：牌面設置狀況

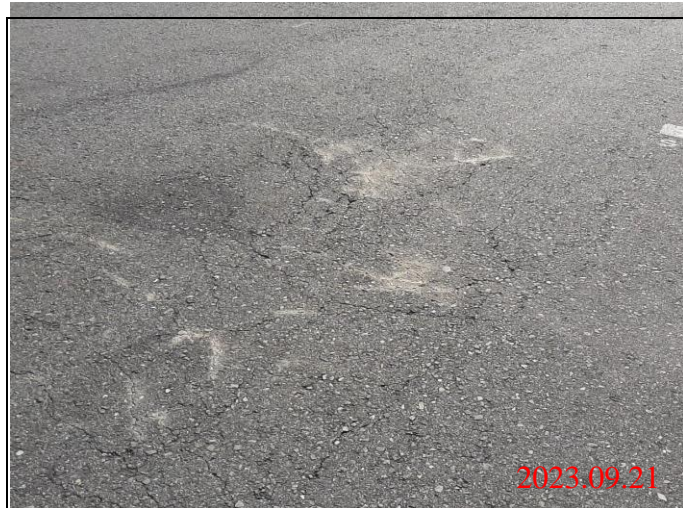
時段	號誌	標誌	標線	警示燈 (爆閃)	帆布圍籬	籬外施工 (外單位)	時間、位置、坑洞修補改正措施
上午							10:00 682標全線狀況良好 10:00 Y23站周邊路面龜裂
下午							16:00 682標全線狀況良好 16:00 Y23站周邊路面龜裂
其它				X			X

巡查日期地點：112.09.21/ Y23車站
照片說明：路面龜裂狀況

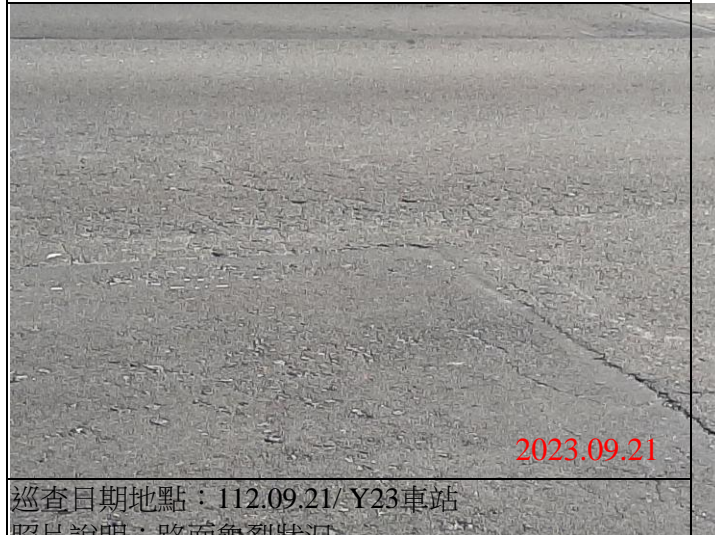
巡查日期地點：112.09.21/ Y23車站
照片說明：路面龜裂狀況

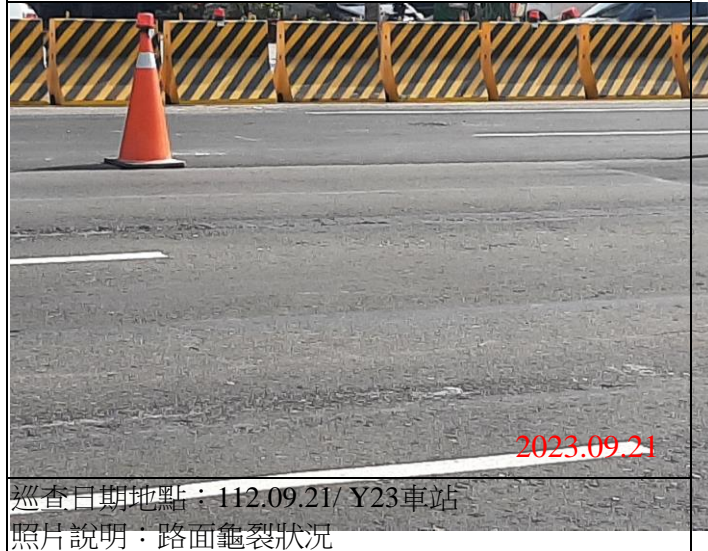
巡查日期地點：112.09.21/ Y23車站
照片說明：路面龜裂狀況

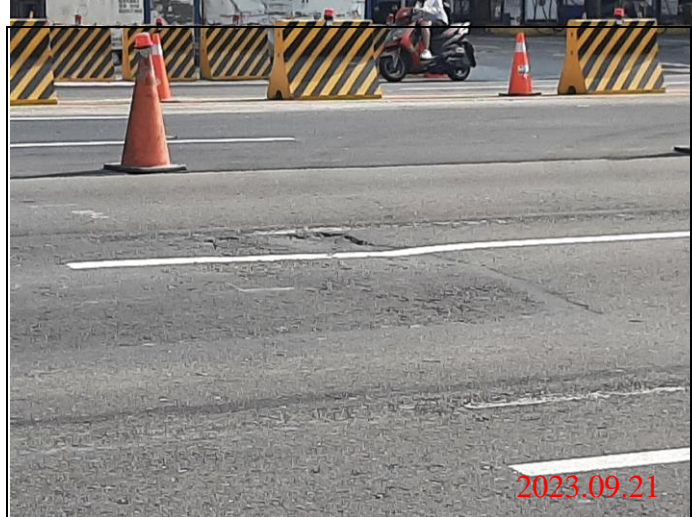
巡查日期地點：112.09.21/ Y23車站
照片說明：路面龜裂狀況

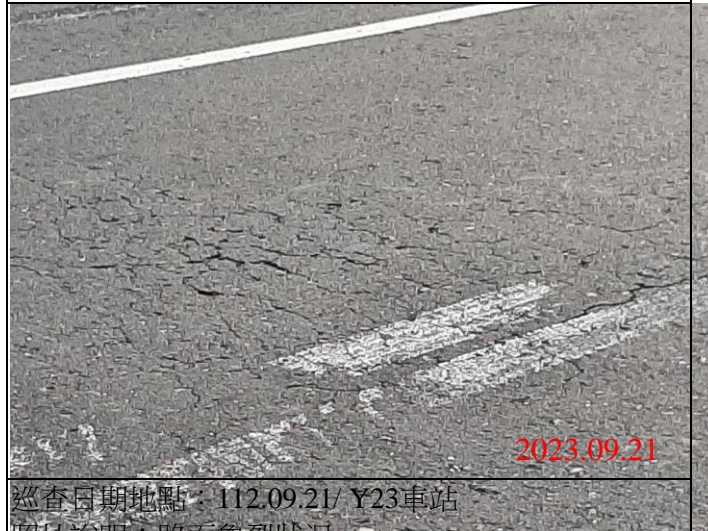
巡查日期地點：112.09.21/ Y23車站
照片說明：路面龜裂狀況

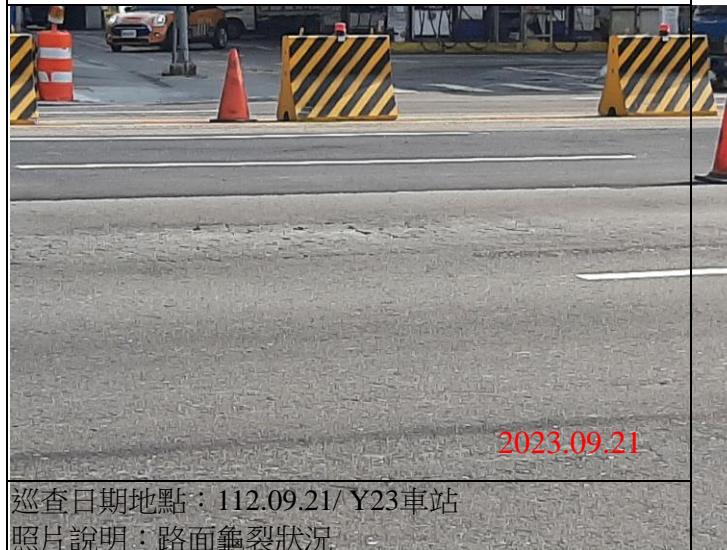
巡查日期地點：112.09.21/ Y23車站
照片說明：路面龜裂狀況

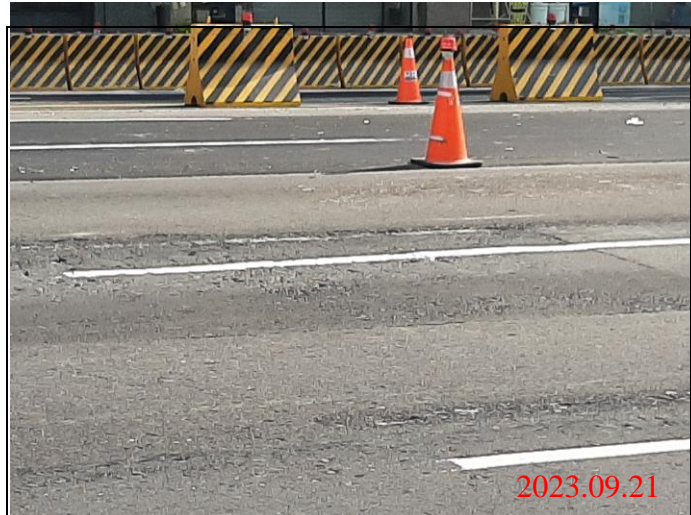
巡查日期地點：112.09.21/ Y23車站
照片說明：路面龜裂狀況

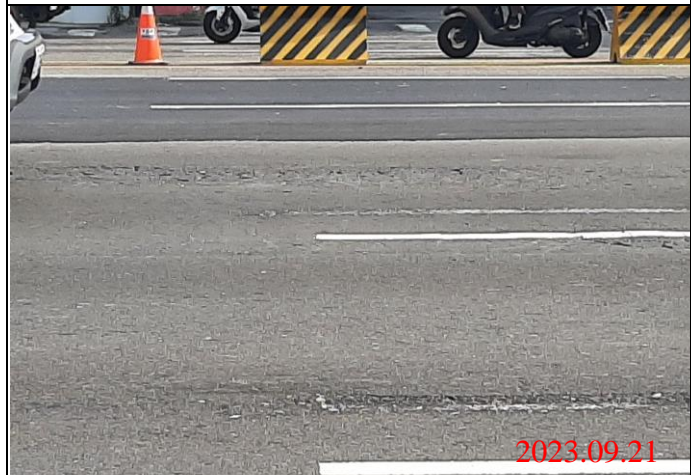
巡查日期地點：112.09.21/ Y23車站
照片說明：路面龜裂狀況

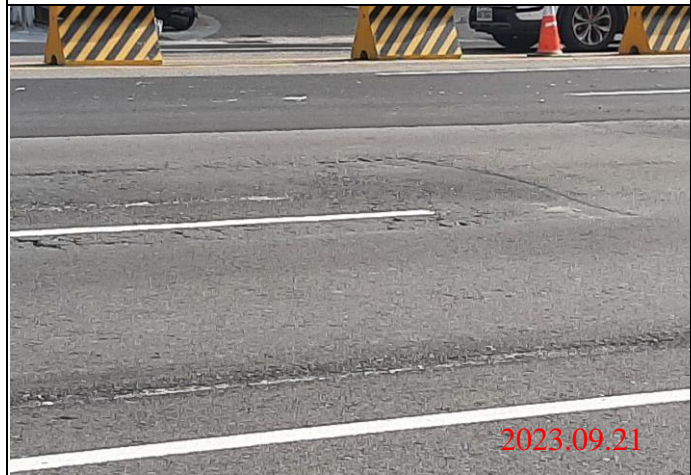
巡查日期地點：112.09.21/ Y23車站
照片說明：路面龜裂狀況
