環狀線北環段Y20(不含)~Y23(含)土建及水電環控區段標工程

日期：112年9月22日

環狀線CF680B區段標道路巡查照片

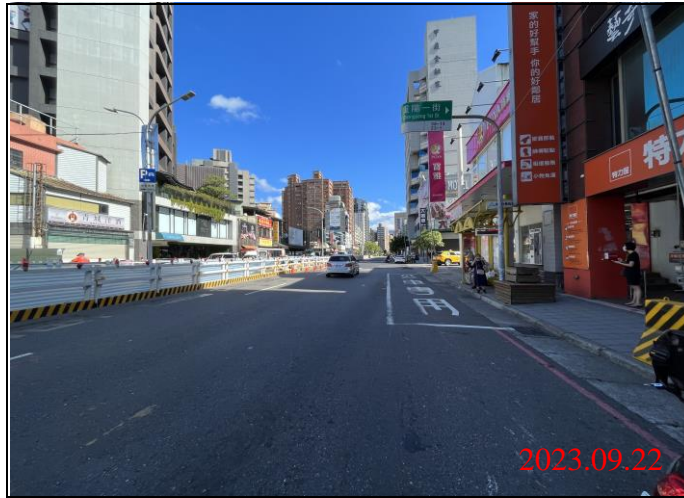
巡查日期地點：112.09.22/ Y21車站
照片說明：路面狀況

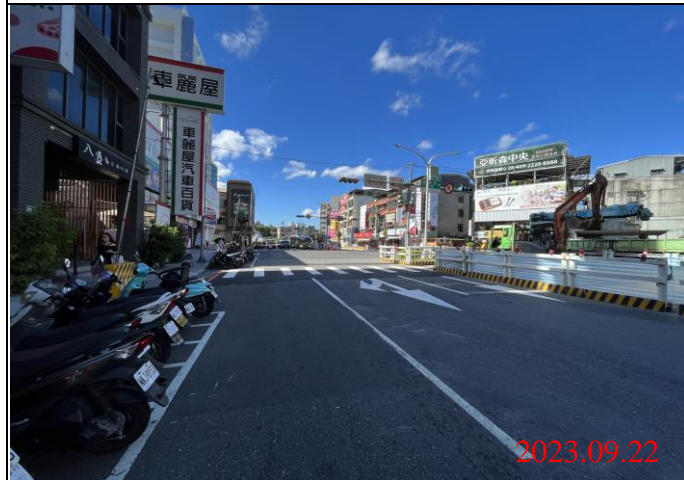
巡查日期地點：112.09.22/ Y21車站
照片說明：路面狀況

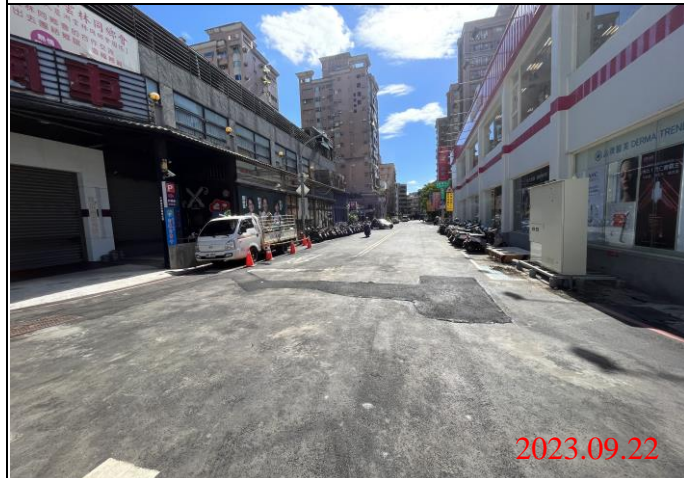
巡查日期地點：112.09.22/ Y21車站
照片說明：路面狀況

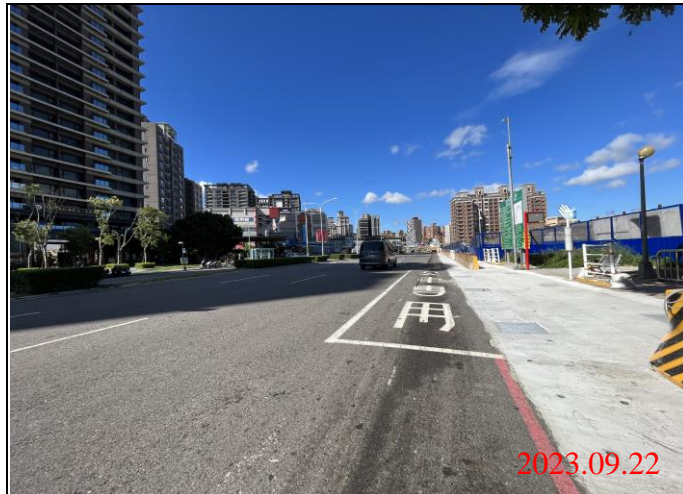
巡查日期地點：112.09.22/ Y22車站
照片說明：路面狀況

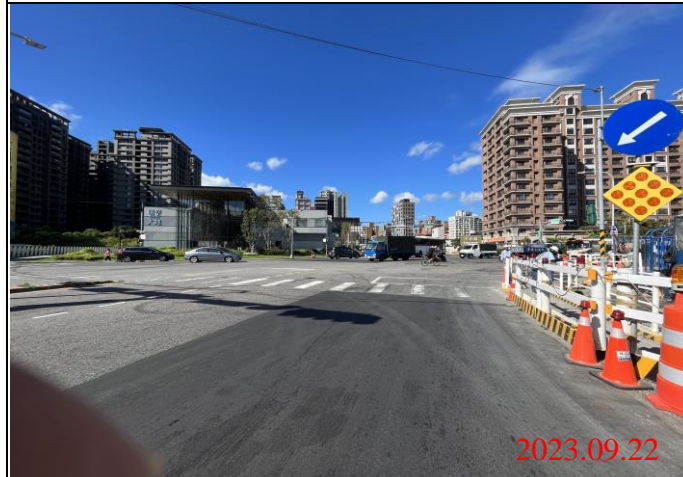
巡查日期地點：112.09.22/ Y22車站
照片說明：路面狀況

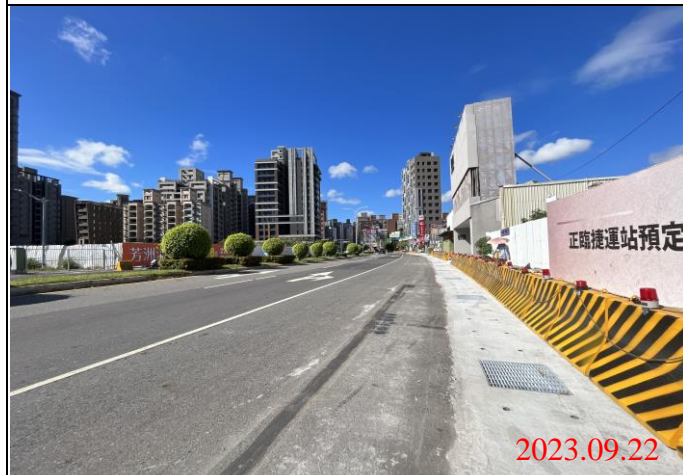
巡查日期地點：112.09.22/ Y22車站
照片說明：路面狀況

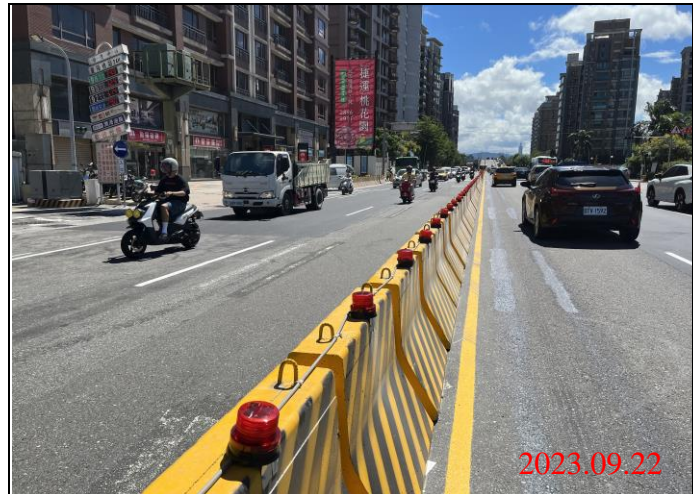
巡查日期地點：112.09.22/ Y23車站
照片說明：路面狀況

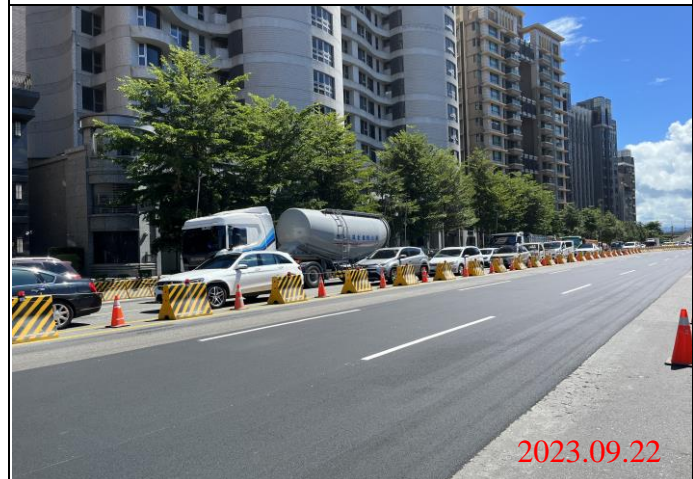
巡查日期地點：112.09.22/ Y23車站
照片說明：路面狀況

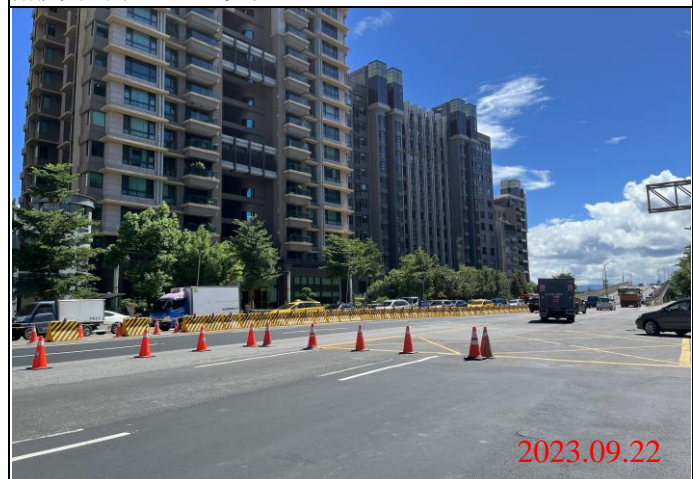
巡查日期地點：112.09.22/ Y23車站
照片說明：路面狀況

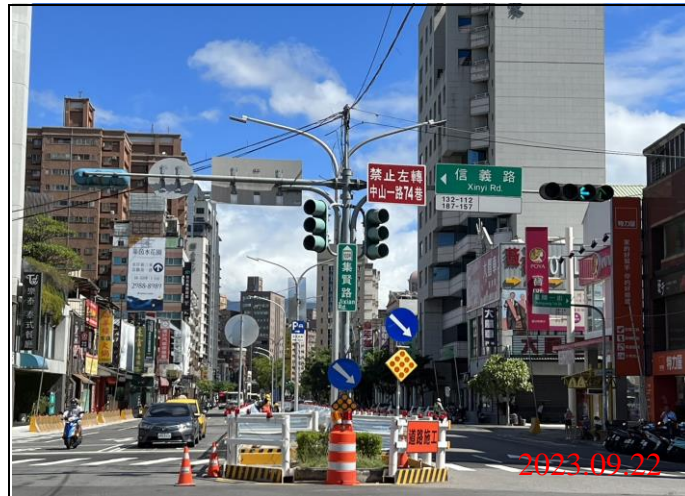
巡查日期地點：112.09.22/ Y21車站
照片說明：牌面設置狀況

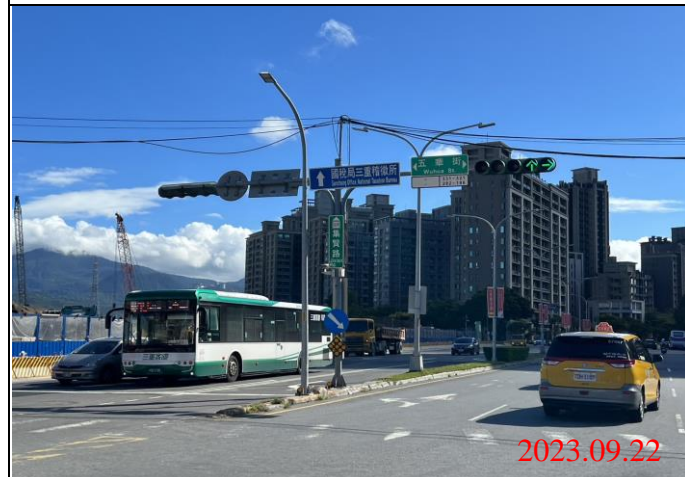
巡查日期地點：112.09.22/ Y22車站
照片說明：牌面設置狀況

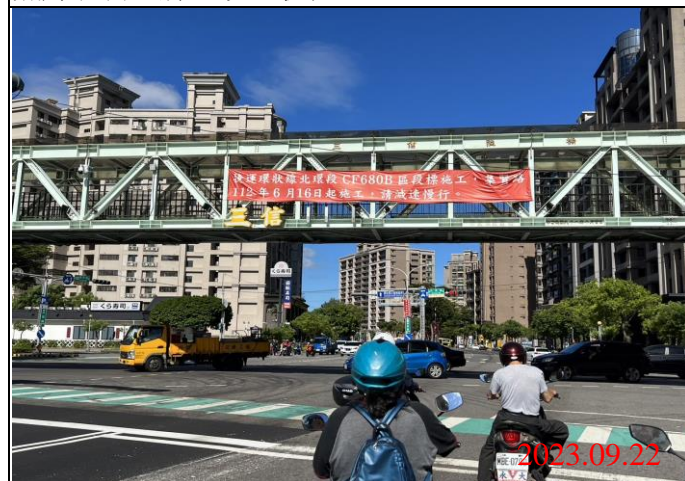
巡查日期地點：112.09.22/ Y23車站
照片說明：牌面設置狀況
