# 環狀線北環段Y1J(不含)~Y23(含)土建及水電表控區段標工程

日期：112年9月24日

# 環狀線CF680B區段標道路巡查照片

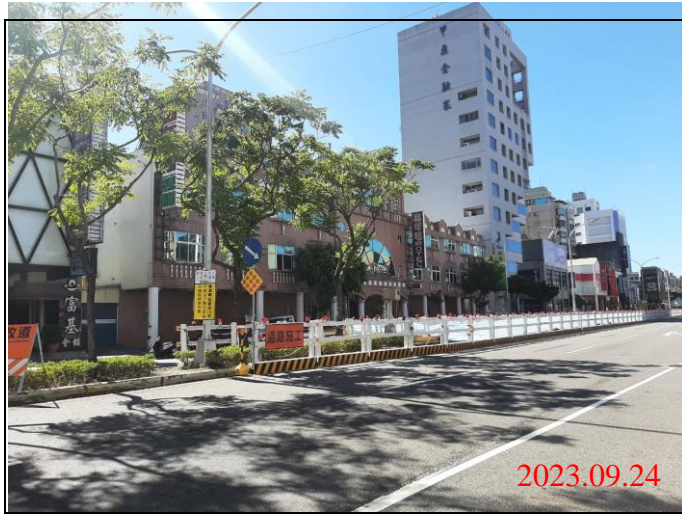
巡查日期地點：112.09.24/ Y21車站  
照片說明：路面狀況

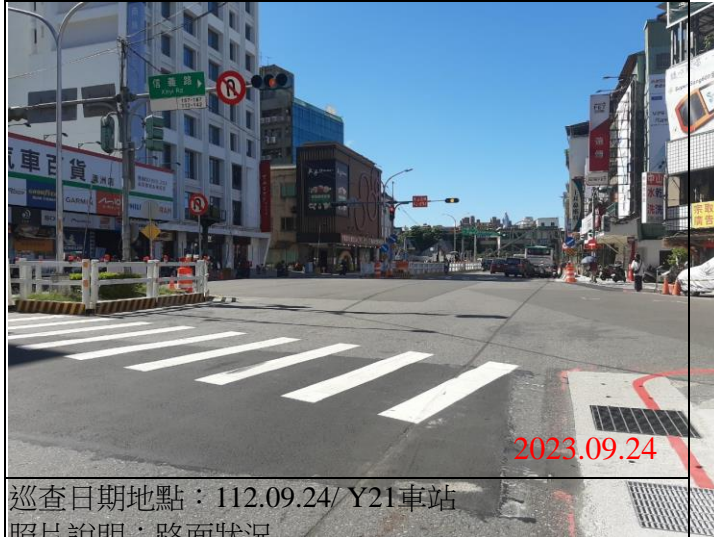
巡查日期地點：112.09.24/ Y21車站  
照片說明：路面狀況

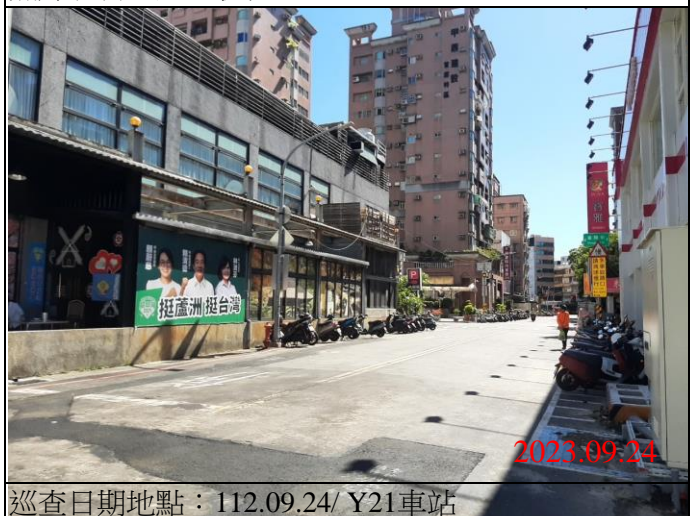
巡查日期地點：112.09.24/ Y21車站  
照片說明：路面狀況

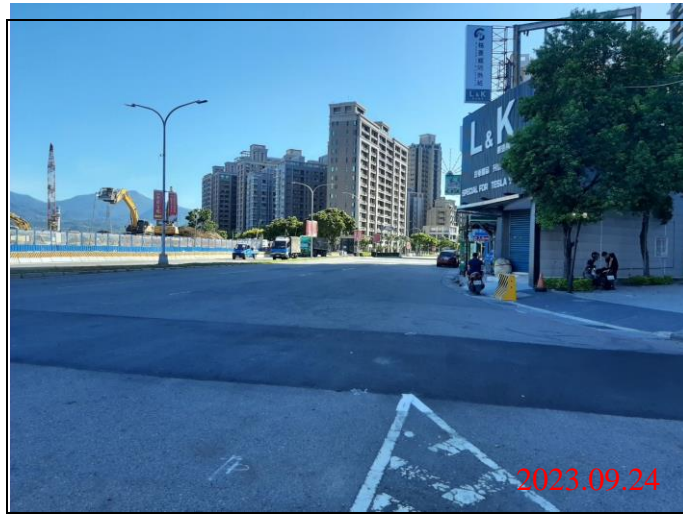
巡查日期地點：112.09.24/ Y22車站  
照片說明：路面狀況

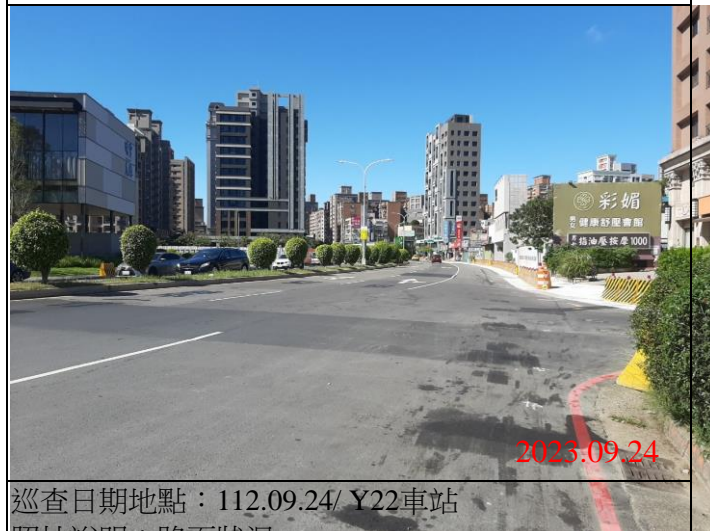
巡查日期地點：112.09.24/ Y22車站  
照片說明：路面狀況

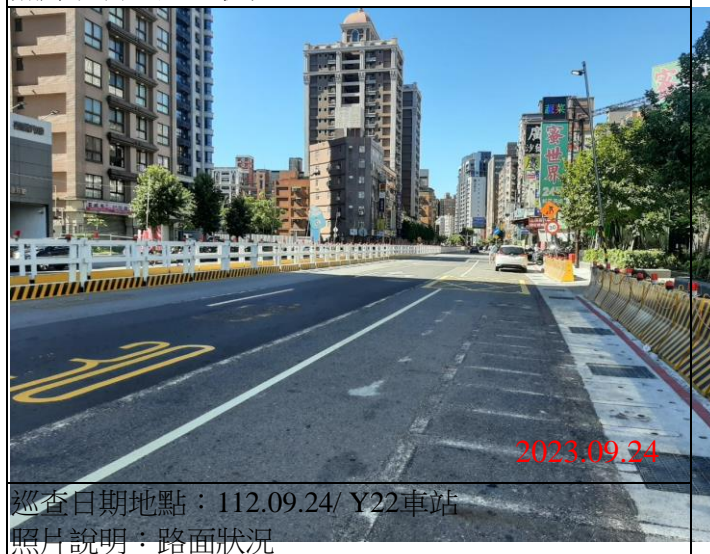
巡查日期地點：112.09.24/ Y22車站  
照片說明：路面狀況

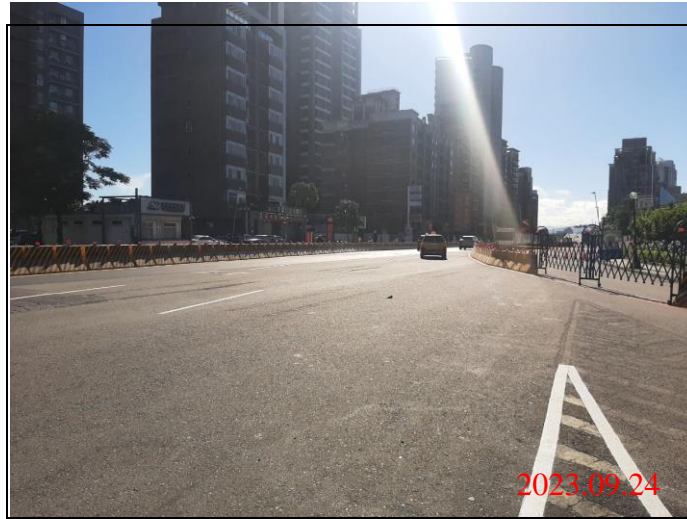
巡查日期地點：112.09.24/ Y23車站  
照片說明：路面狀況

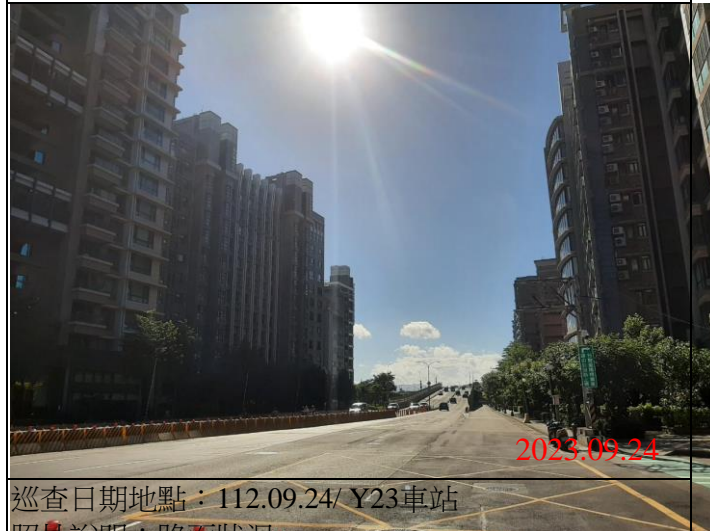
巡查日期地點：112.09.24/ Y23車站  
照片說明：路面狀況

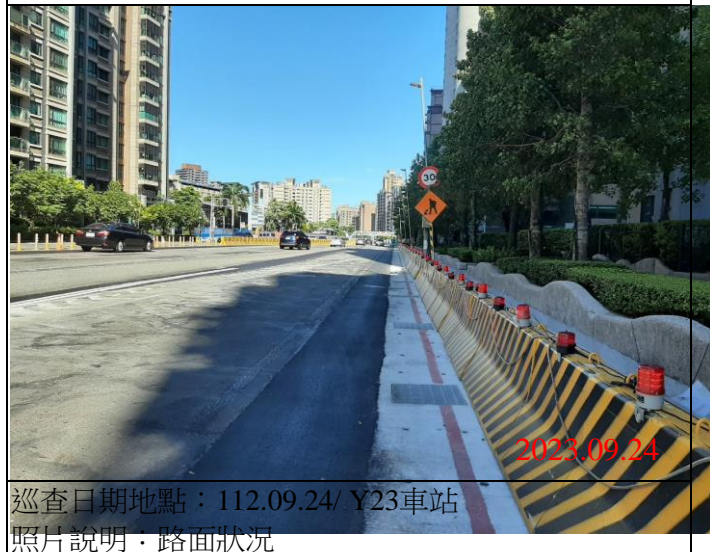
巡查日期地點：112.09.24/ Y23車站  
照片說明：路面狀況

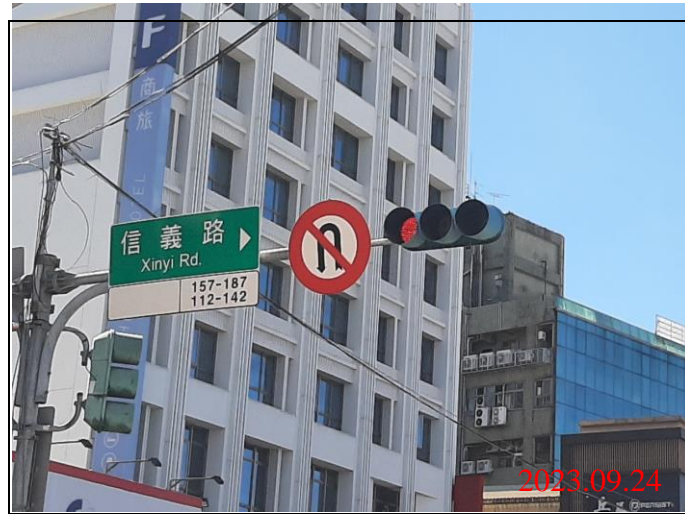
巡查日期地點：112.09.24/ Y21車站  
照片說明：牌面設置狀況

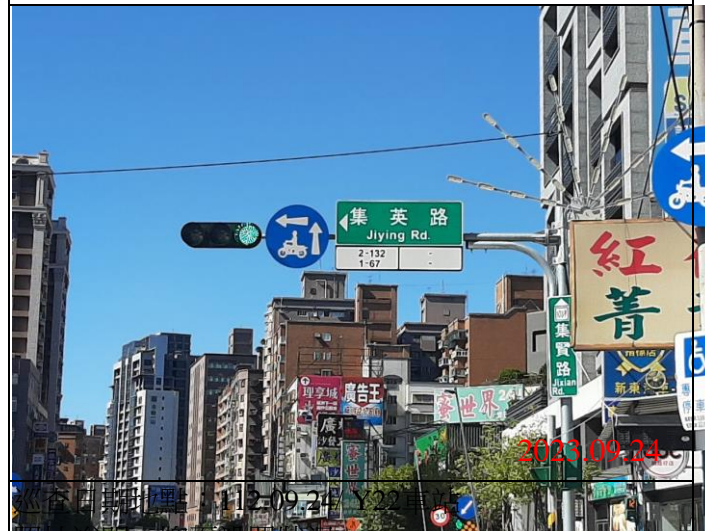
照片說明：牌面設置狀況

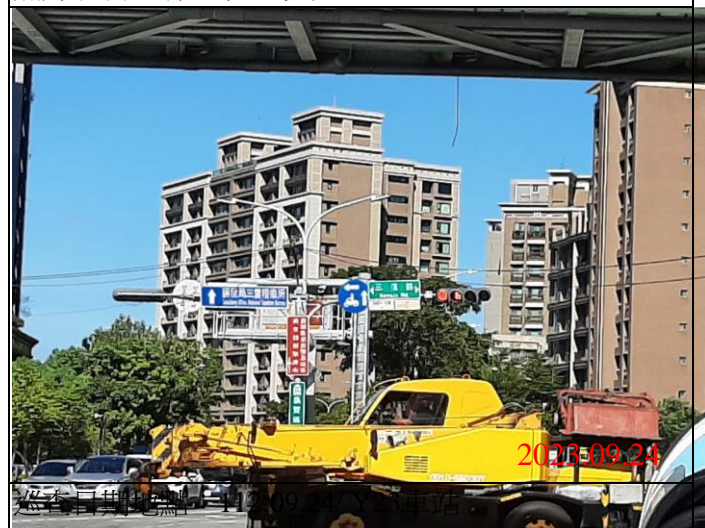
照片說明：牌面設置狀況

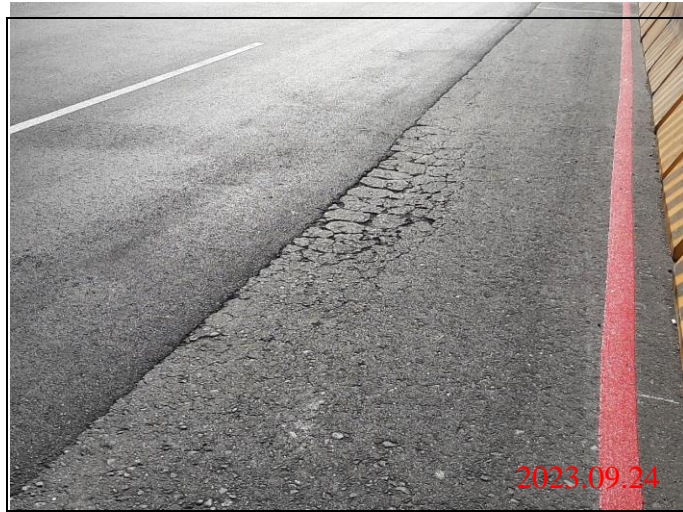
| 時段 | 號誌 | 標誌 | 標線 | 警示燈<br>(爆閃) | 帆布圍籬 | 籬外施工<br>(外單位) | 時間、位置、坑洞修補改正措施 |
|---|---|---|---|---|---|---|--|
| 上午 | | | | | | | 10:00<br>682標全線狀況良好<br><br>10:00<br>Y23站周邊路面龜裂 |

巡查日期地點：112.09.24/ Y23車站  
照片說明：路面龜裂狀況

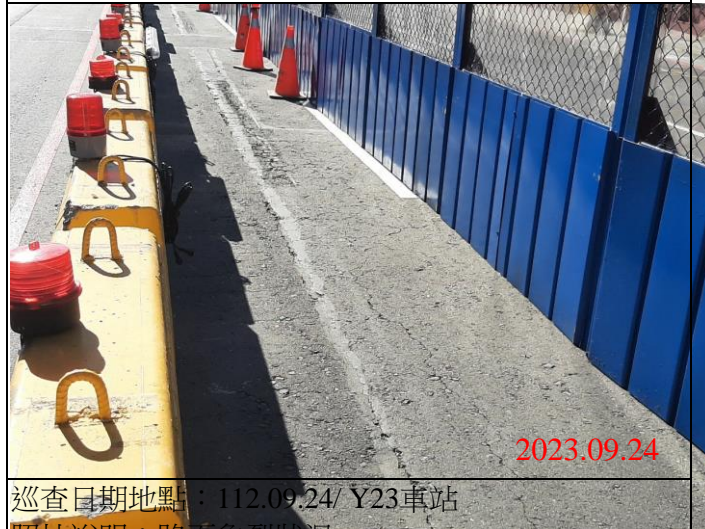
巡查日期地點：112.09.24/ Y23車站  
照片說明：路面龜裂狀況

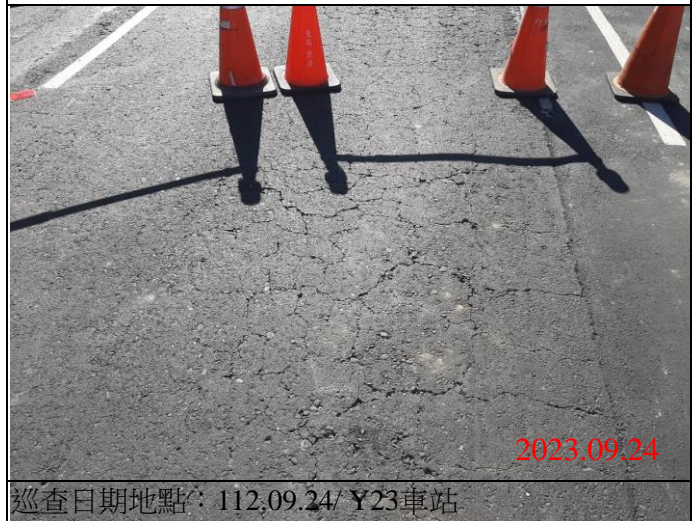
巡查日期地點：112.09.24/ Y23車站  
照片說明：路面龜裂狀況

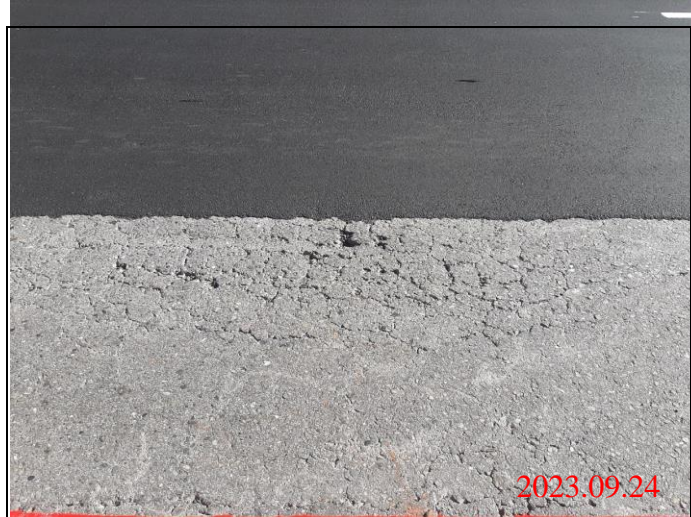
巡查日期地點：112.09.24/ Y23車站  
照片說明：路面龜裂狀況

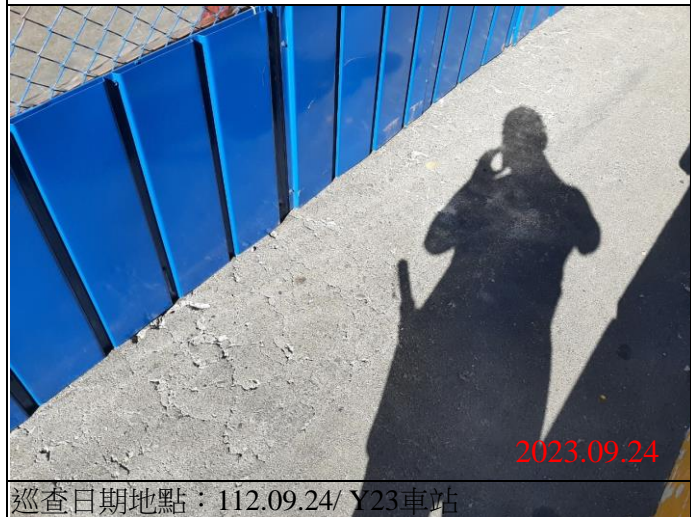
巡查日期地點：112.09.24/ Y23車站  
照片說明：路面龜裂狀況

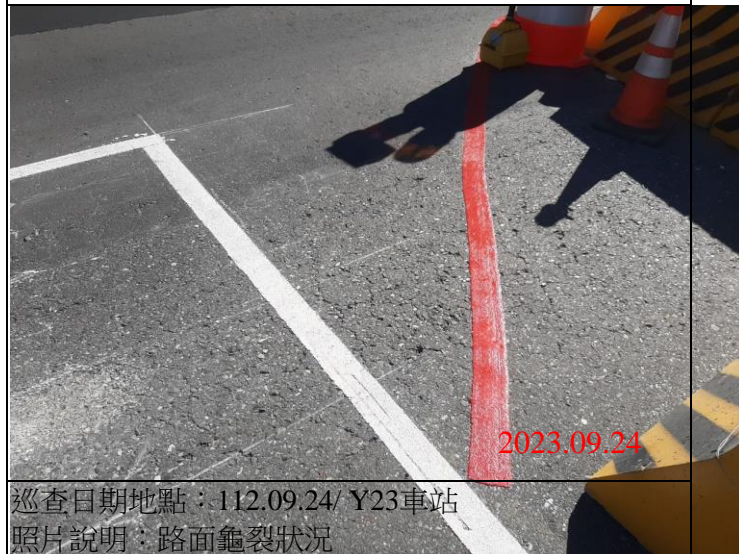
巡查日期地點：112.09.24/ Y23車站  
照片說明：路面龜裂狀況

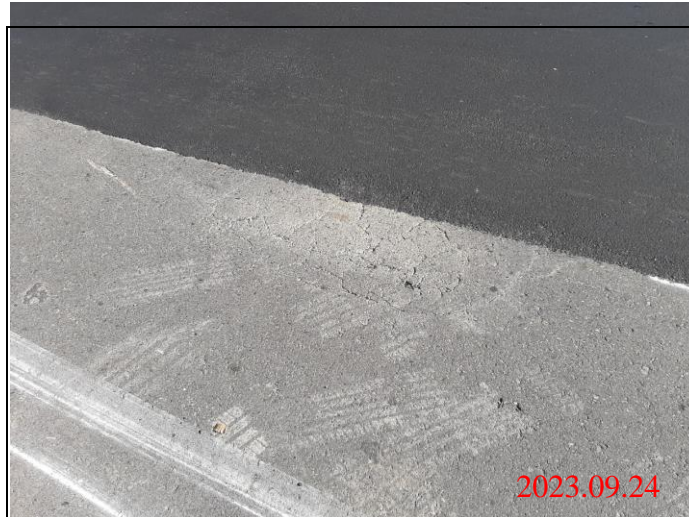
巡查日期地點：112.09.24/ Y23車站  
照片說明：路面龜裂狀況

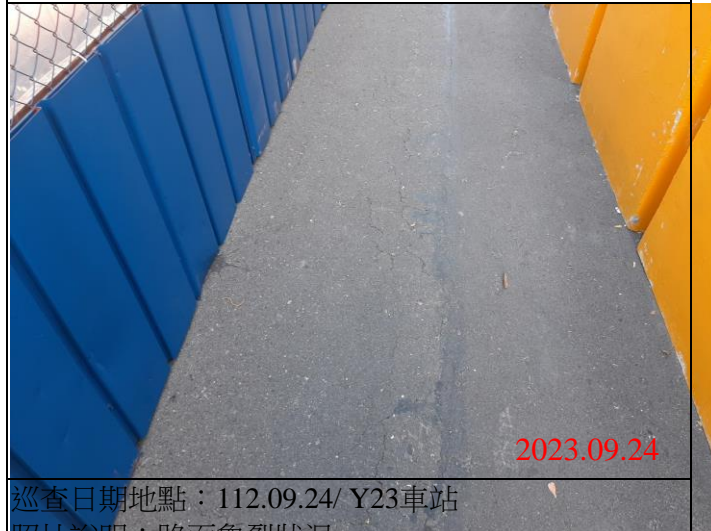
巡查日期地點：112.09.24/ Y23車站  
照片說明：路面龜裂狀況

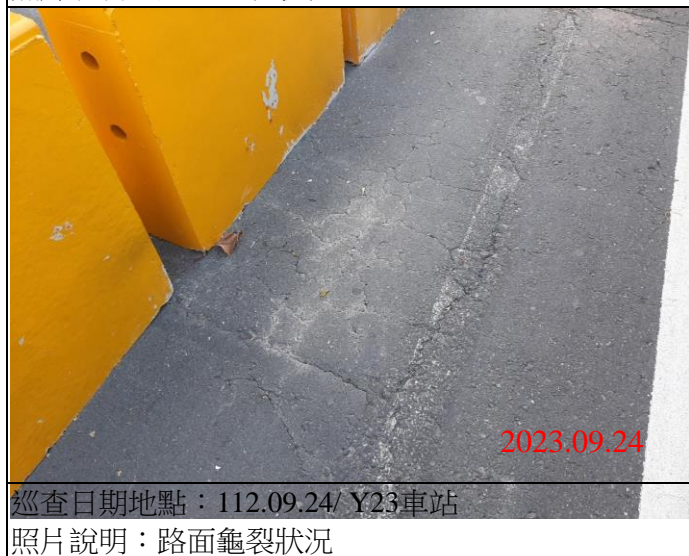
巡查日期地點：112.09.24/ Y23車站  
照片說明：路面龜裂狀況
