# 環狀線北環段Y11(不含)~Y23(含)土建及水電 農控區段標工程

日期: 112年 9月25日

# 環狀線CF680B區段標道路巡查照片

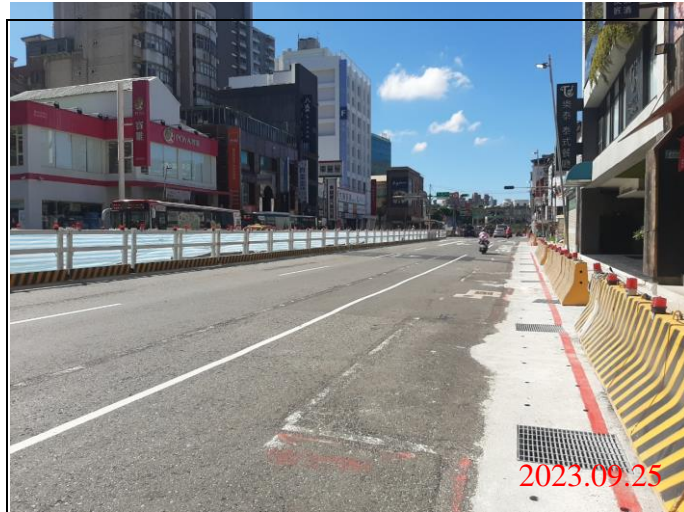
巡查日期地點：112.09.25/ Y21車站  
照片說明：路面狀況

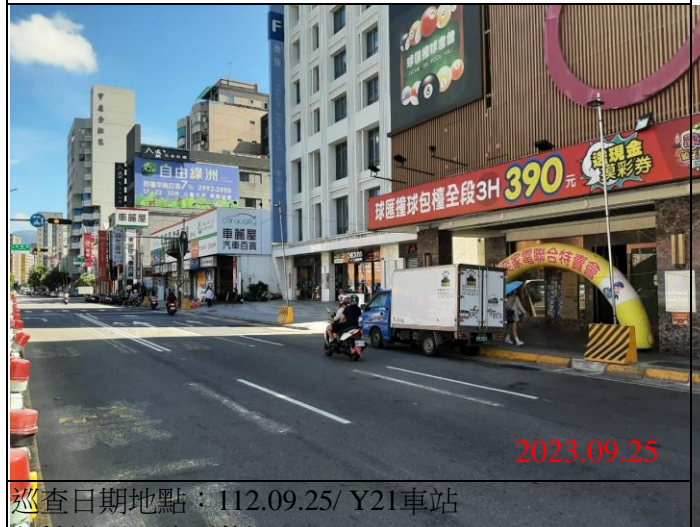
巡查日期地點：112.09.25/ Y21車站  
照片說明：路面狀況

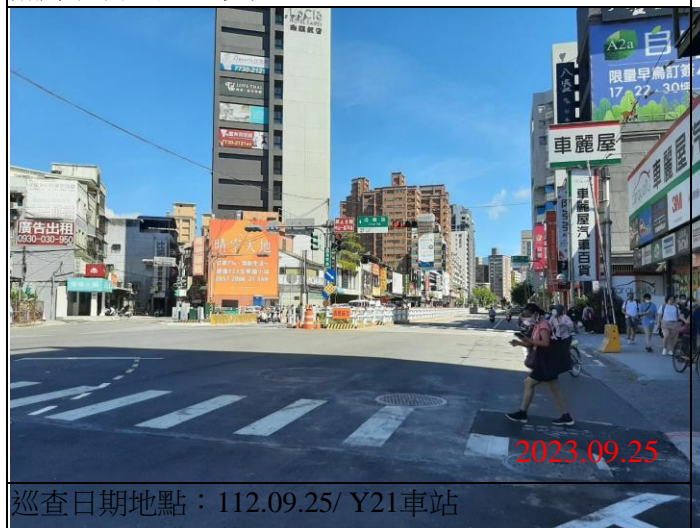
巡查日期地點：112.09.25/ Y21車站  
照片說明：路面狀況

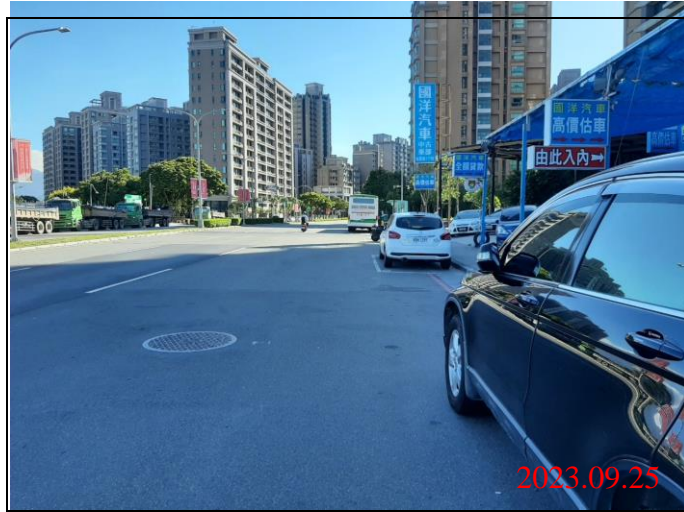
巡查日期地點：112.09.25/ Y22車站  
照片說明：路面狀況

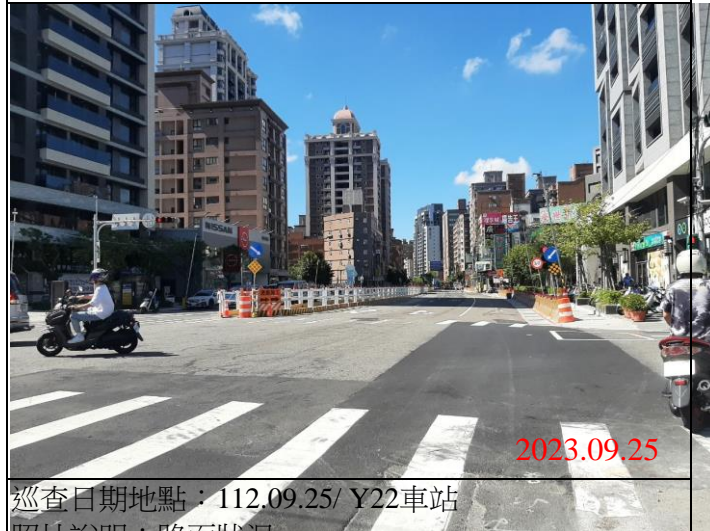
巡查日期地點：112.09.25/ Y22車站  
照片說明：路面狀況

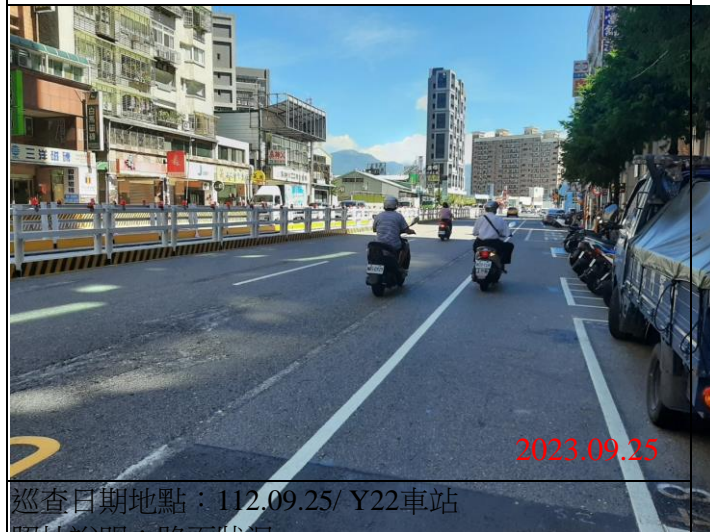
巡查日期地點：112.09.25/ Y22車站  
照片說明：路面狀況

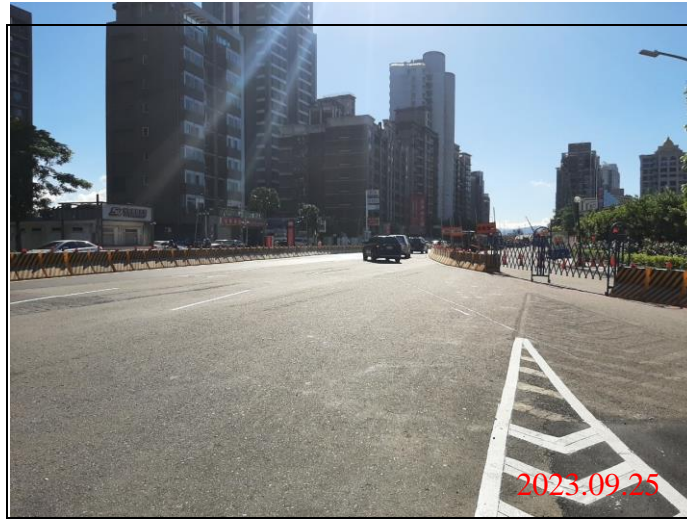
巡查日期地點：112.09.25/ Y23車站  
照片說明：路面狀況

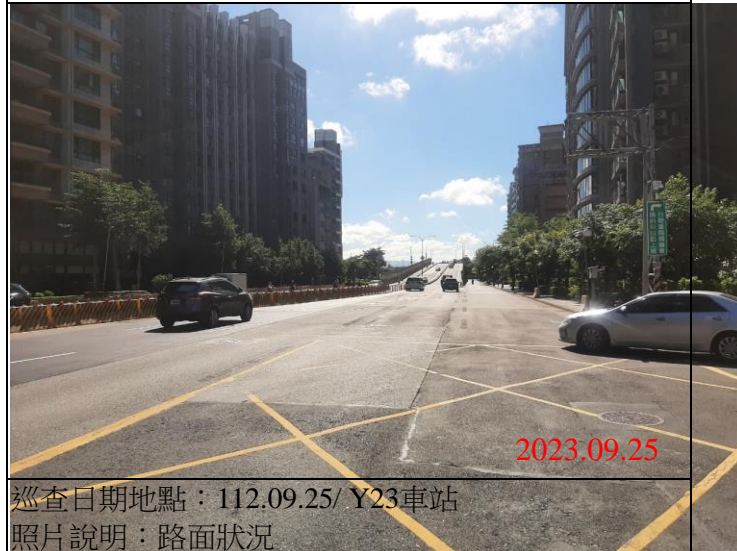
巡查日期地點：112.09.25/ Y23車站  
照片說明：路面狀況

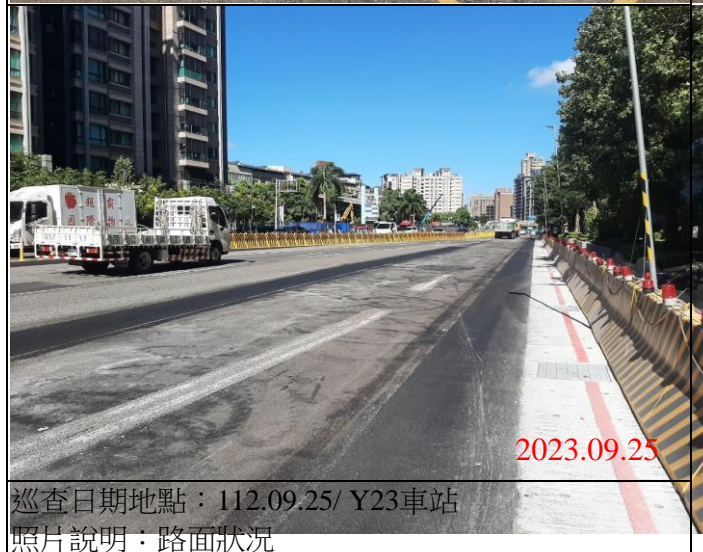
巡查日期地點：112.09.25/ Y23車站  
照片說明：路面狀況

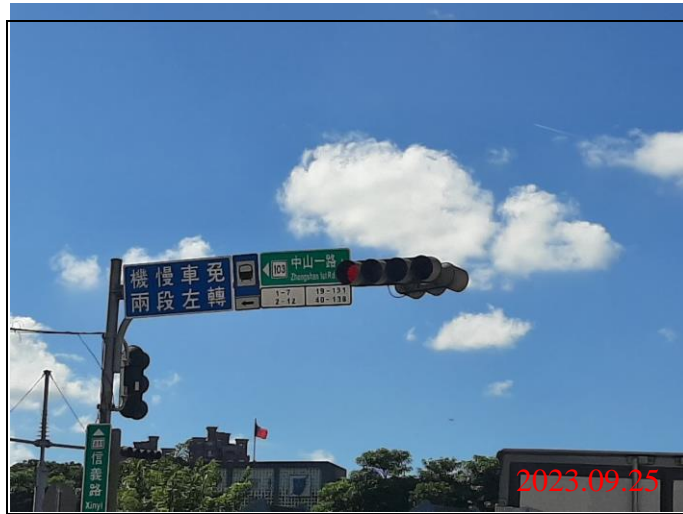
巡查日期地點：112.09.25/ Y21車站  
照片說明：牌面設置狀況

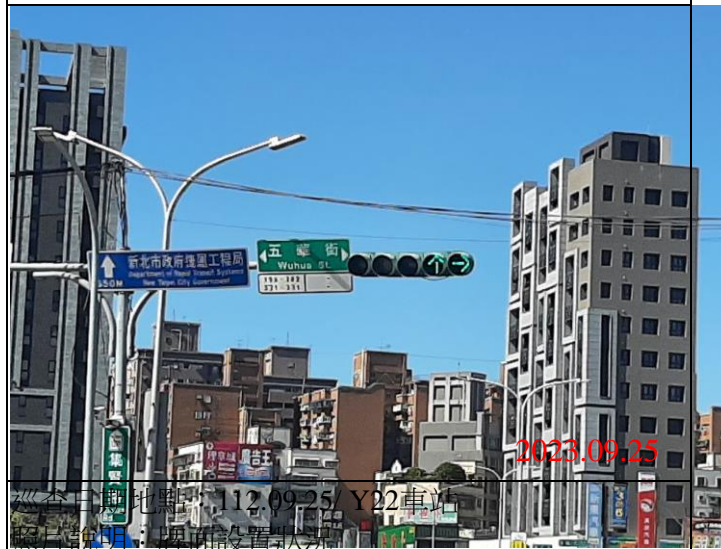
巡查日期地點：112.09.25/ Y22車站  
照片說明：牌面設置狀況

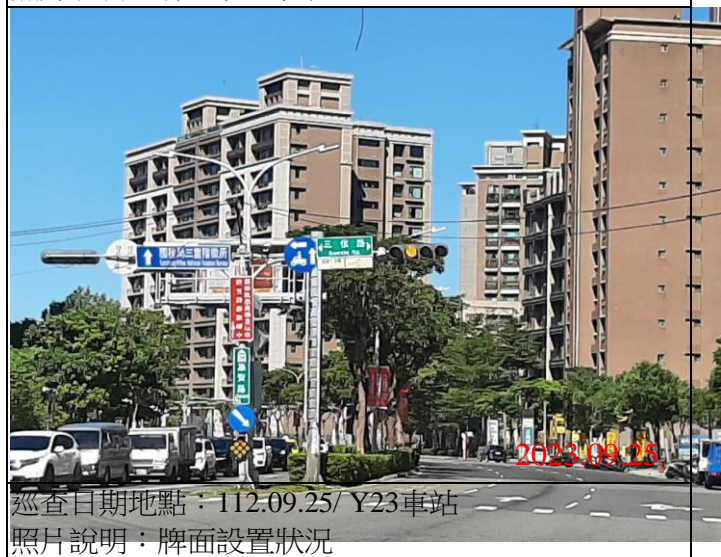
巡查日期地點：112.09.25/ Y23車站  
照片說明：牌面設置狀況

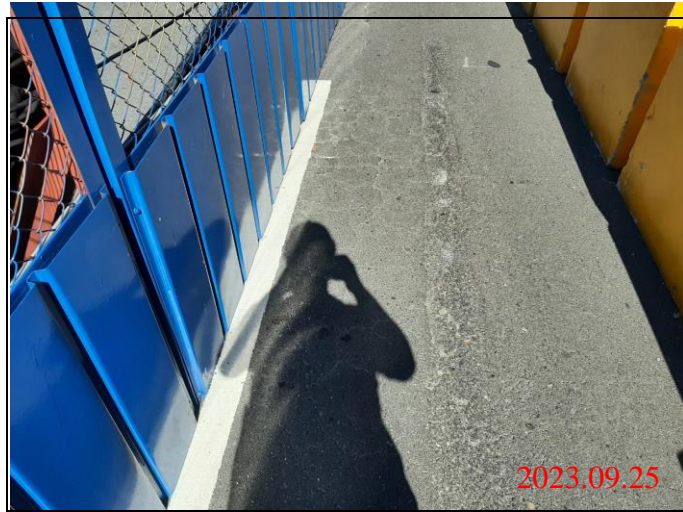
時段	號誌	標誌	標線	警示燈 (爆閃)	帆布圍籬	籬外施工 (外單位)	時間、位置、坑洞修補改正措施
上午							10:00 682標全線狀況良好 Y23站周邊路面龜裂
下午							16:00 682標全線狀況良好 Y23站周邊路面龜裂
其它				X			X

巡查日期地點：112.09.25/ Y23車站  
照片說明：路面龜裂狀況

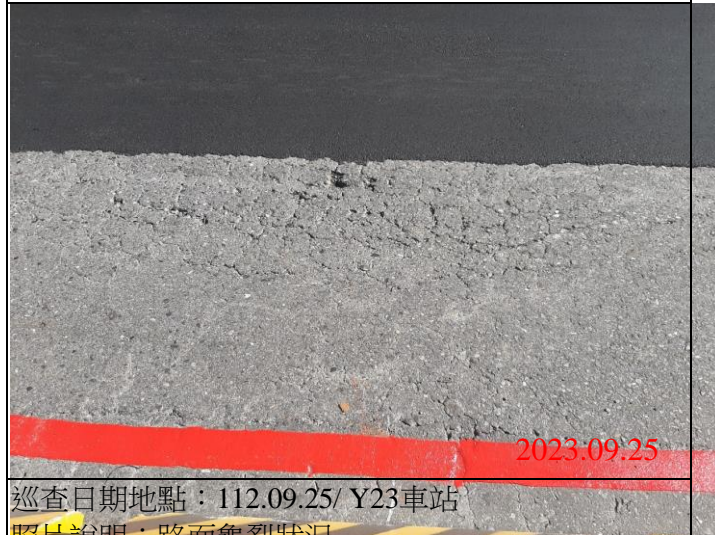
巡查日期地點：112.09.25/ Y23車站  
照片說明：路面龜裂狀況

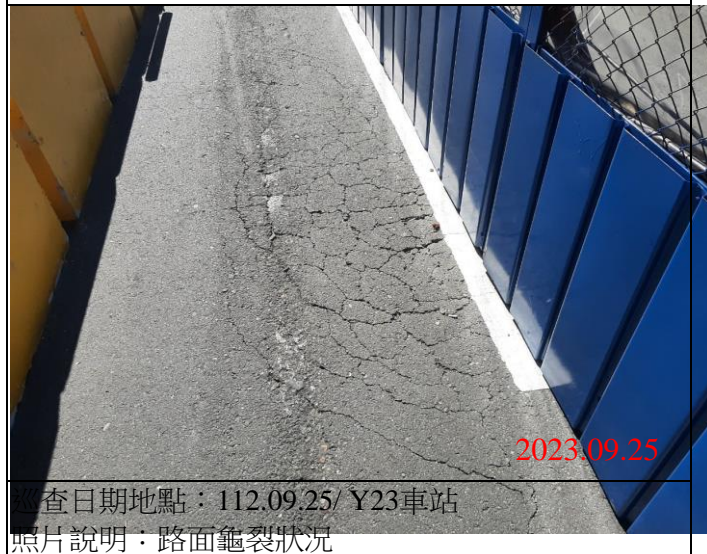
巡查日期地點：112.09.25/ Y23車站  
照片說明：路面龜裂狀況

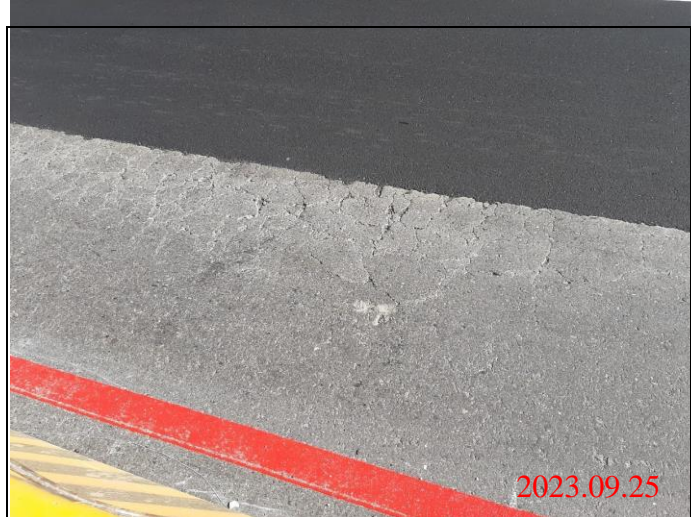
巡查日期地點：112.09.25/ Y23車站  
照片說明：路面龜裂狀況

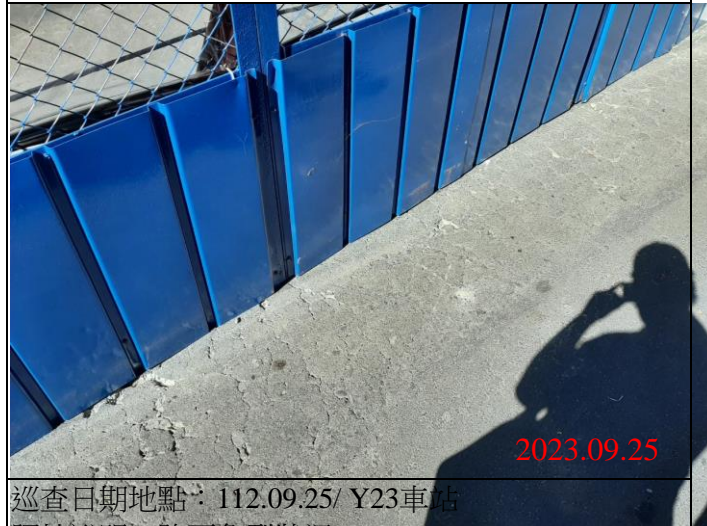
巡查日期地點：112.09.25/ Y23車站  
照片說明：路面龜裂狀況

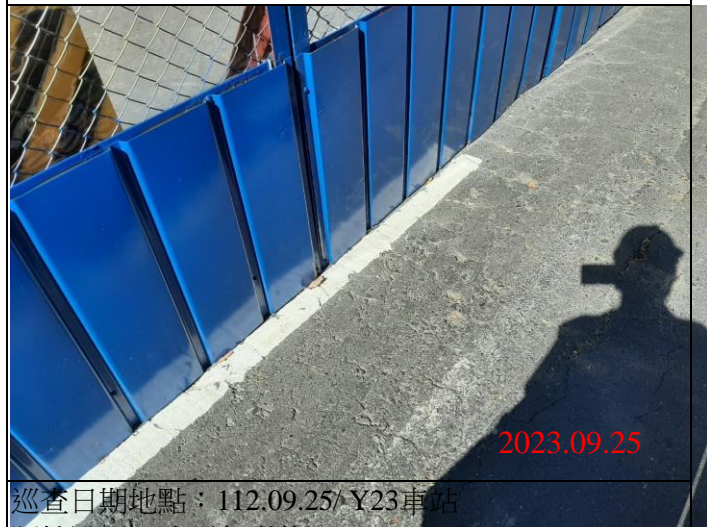
巡查日期地點：112.09.25/ Y23車站  
照片說明：路面龜裂狀況

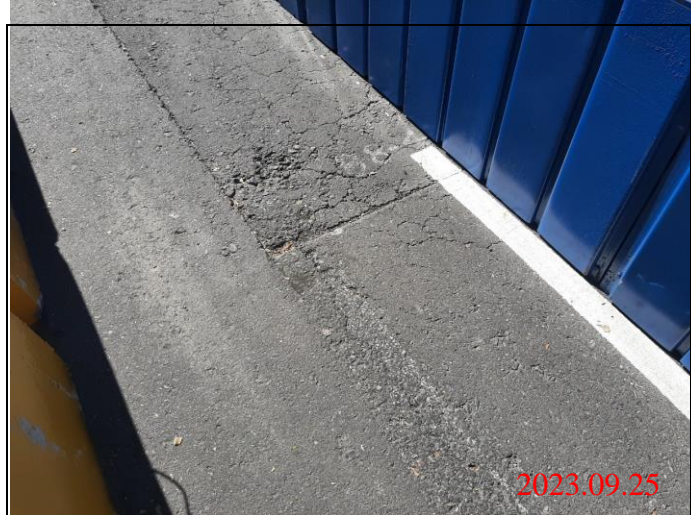
巡查日期地點：112.09.25/ Y23車站  
照片說明：路面龜裂狀況

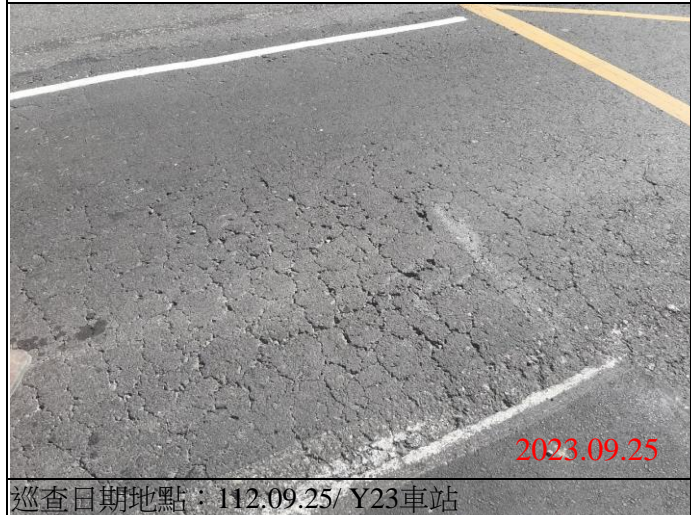
巡查日期地點：112.09.25/ Y23車站  
照片說明：路面龜裂狀況

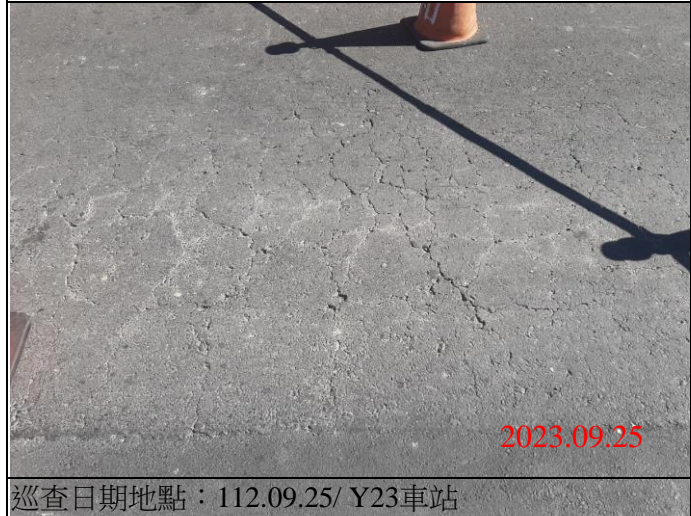
巡查日期地點：112.09.25/ Y23車站  
照片說明：路面龜裂狀況
