# 環狀線北環段Y10(不含)~Y23(含)土建及水電環控區段標工程

日期: 112年9月26日

# 環狀線CF680B區段標道路巡查照片

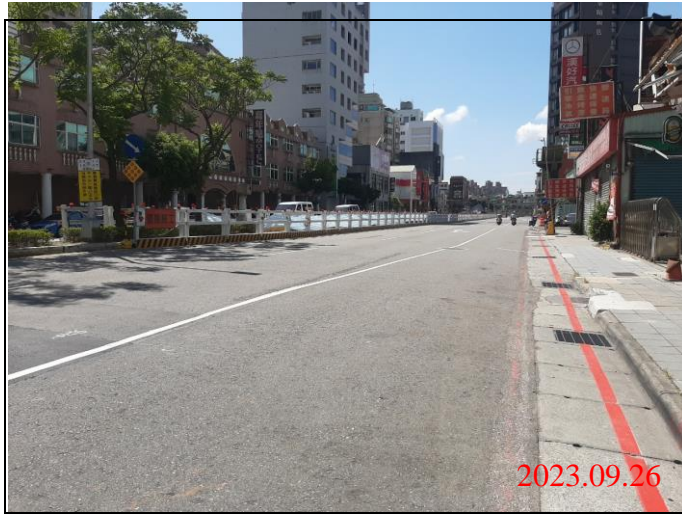
巡查日期地點：112.09.26/ Y21車站  
照片說明：路面狀況

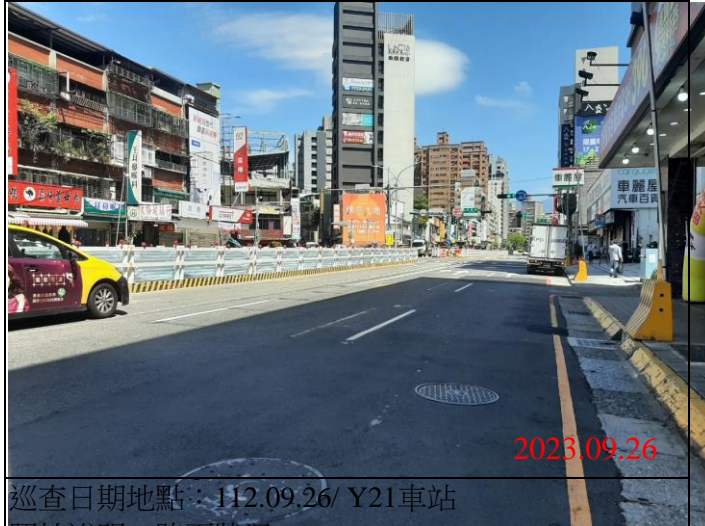
巡查日期地點：112.09.26/ Y21車站  
照片說明：路面狀況

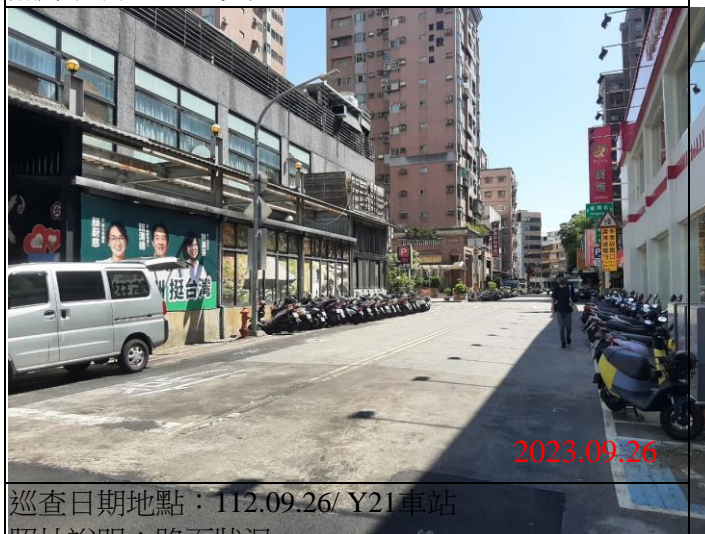
巡查日期地點：112.09.26/ Y21車站  
照片說明：路面狀況

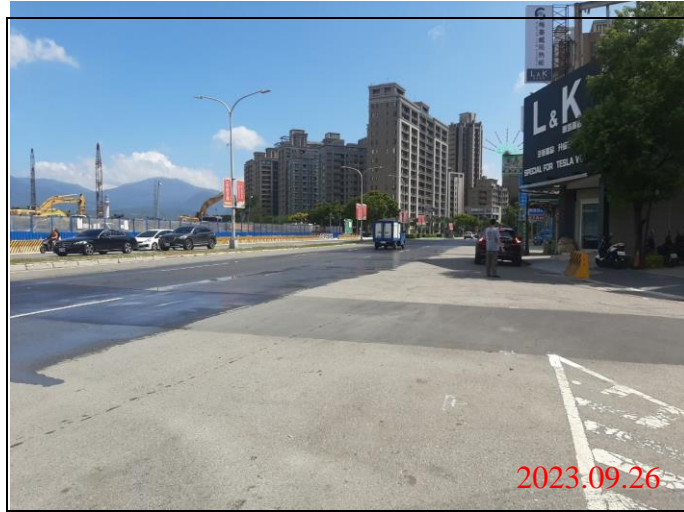
巡查日期地點：112.09.26/ Y22車站  
照片說明：路面狀況

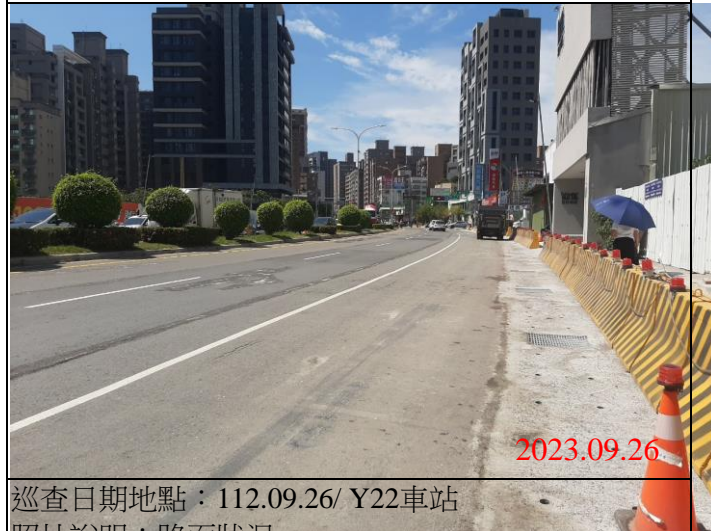
巡查日期地點：112.09.26/ Y22車站  
照片說明：路面狀況

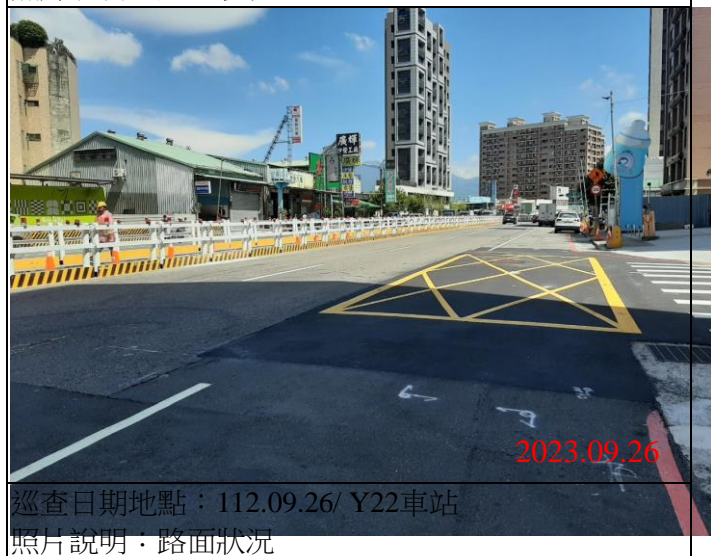
巡查日期地點：112.09.26/ Y22車站  
照片說明：路面狀況

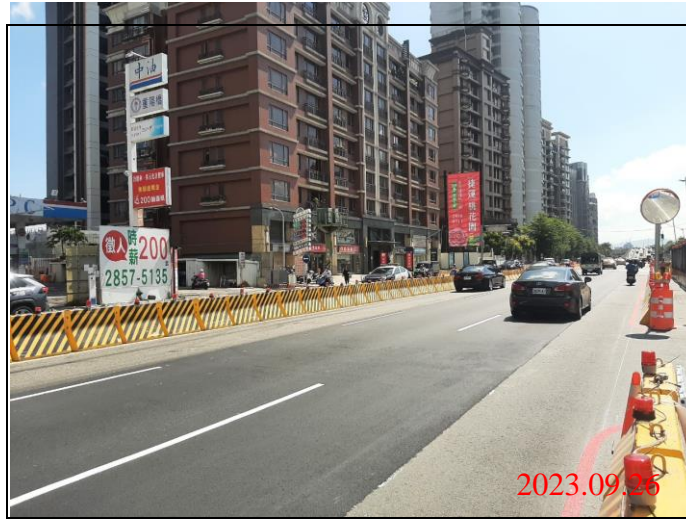
巡查日期地點：112.09.26/ Y23車站  
照片說明：路面狀況

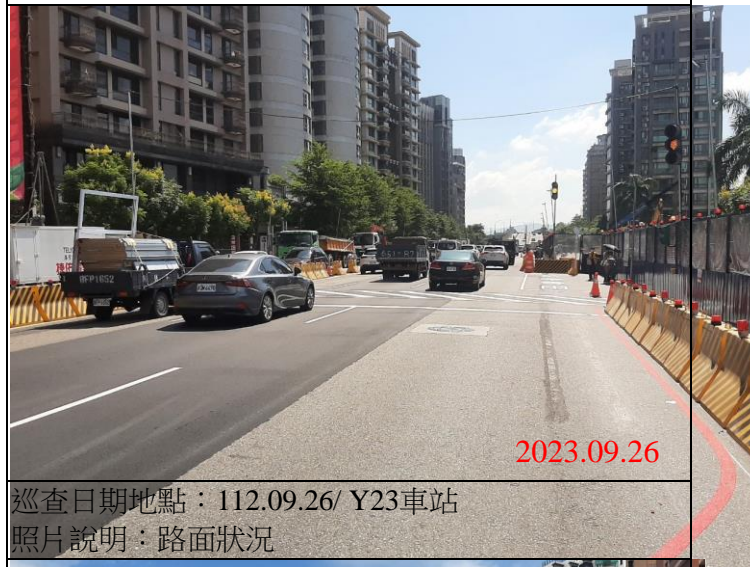
巡查日期地點：112.09.26/ Y23車站  
照片說明：路面狀況

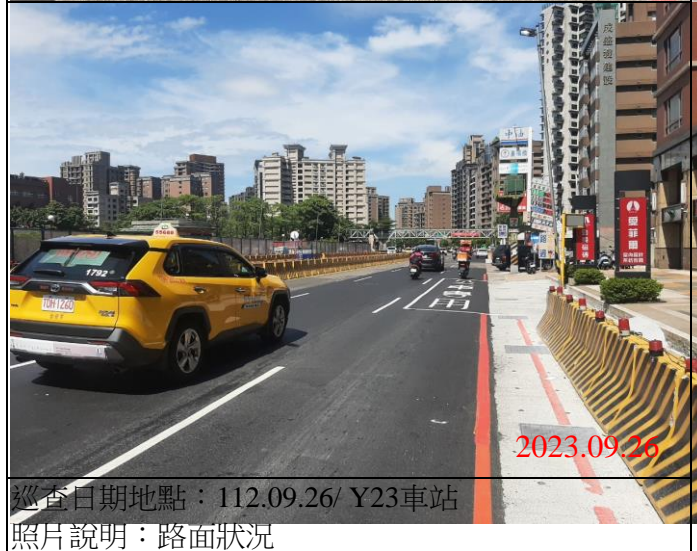
巡查日期地點：112.09.26/ Y23車站  
照片說明：路面狀況

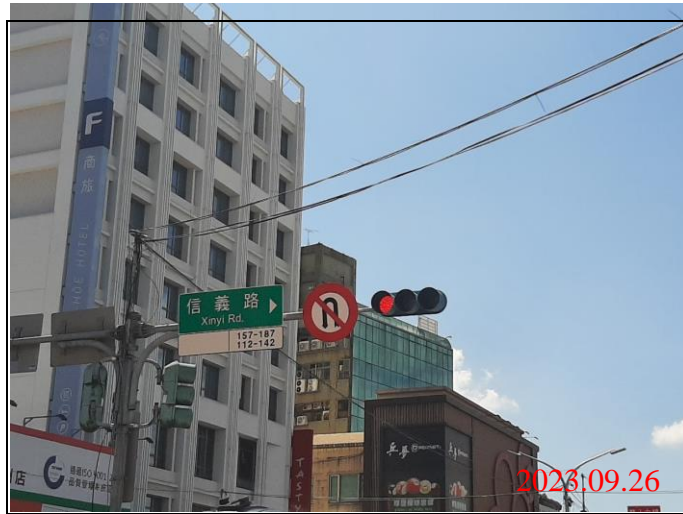
巡查日期地點：112.09.26/ Y21車站  
照片說明：牌面設置狀況

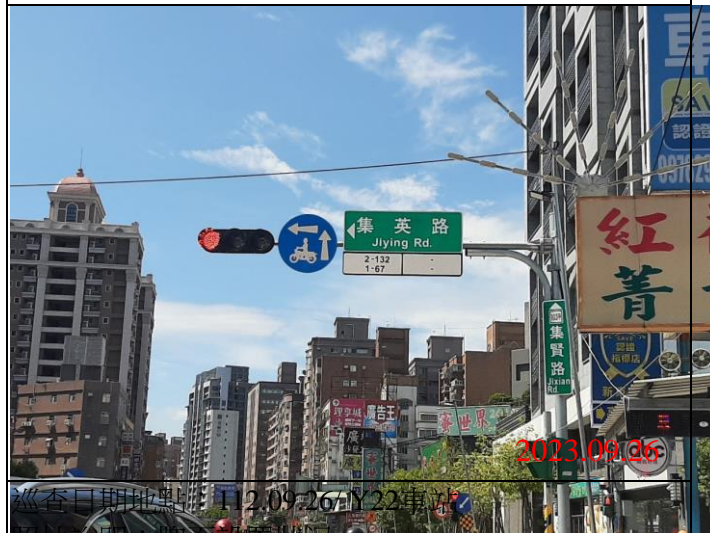
巡查日期地點：112.09.26/ Y22車站  
照片說明：牌面設置狀況

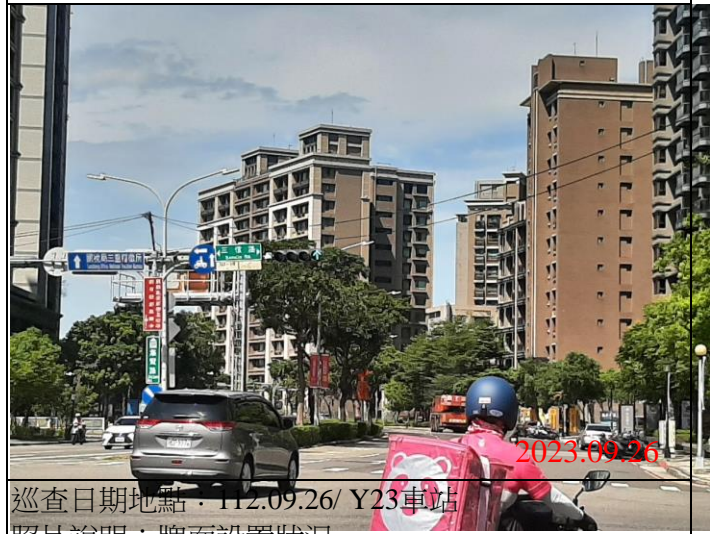
巡查日期地點：112.09.26/ Y23車站  
照片說明：牌面設置狀況

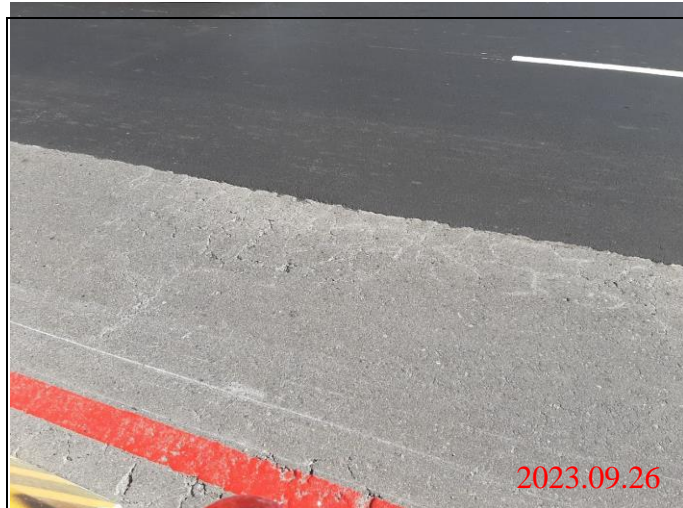
時段	號誌	標誌	標線	警示燈 (爆閃)	帆布圍籬	籬外施工 (外單位)	時間、位置、坑洞修補改正措施
上午	10:00	682標全線狀況良好					10:00 Y23站周邊道路龜裂
下午	15:00	682標全線狀況良好					15:00 Y23站周邊道路龜裂
其它			X				X

巡查日期地點：112.09.26/ Y23車站  
照片說明：路面龜裂狀況

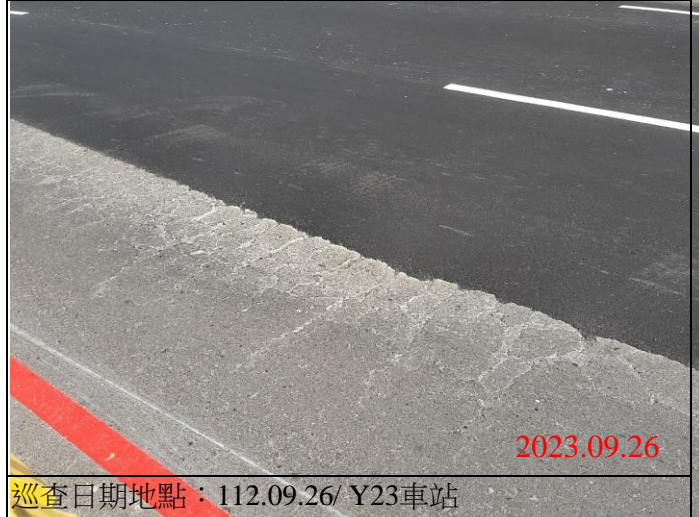
巡查日期地點：112.09.26/ Y23車站  
照片說明：路面龜裂狀況

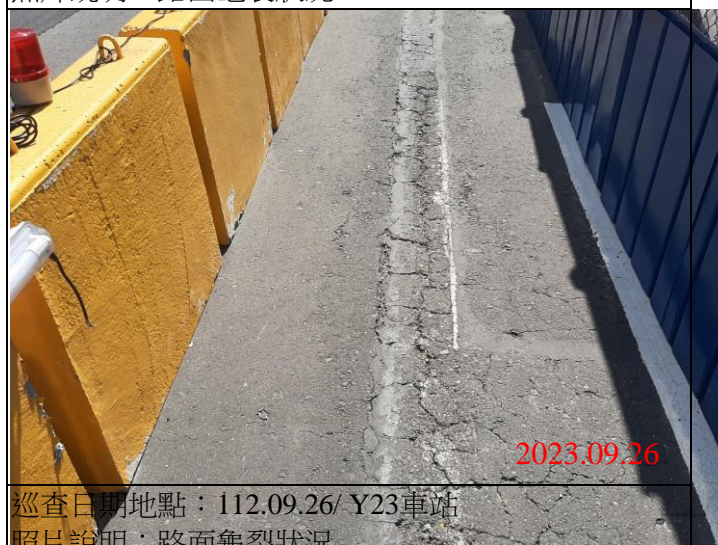
巡查日期地點：112.09.26/ Y23車站  
照片說明：路面龜裂狀況

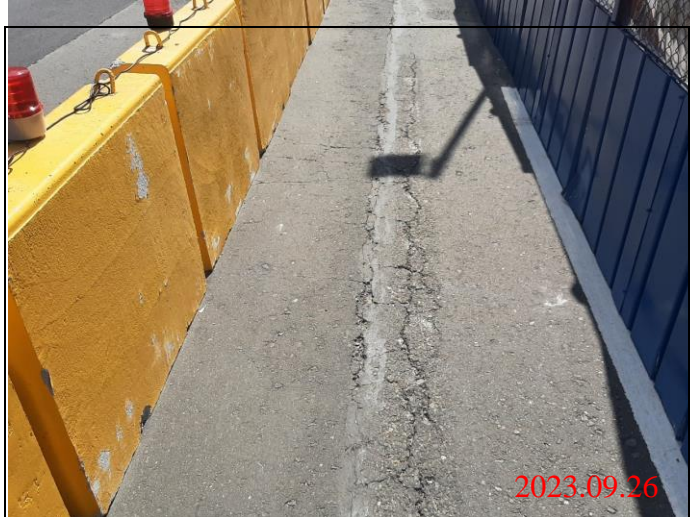
巡查日期地點：112.09.26/ Y23車站  
照片說明：路面龜裂狀況

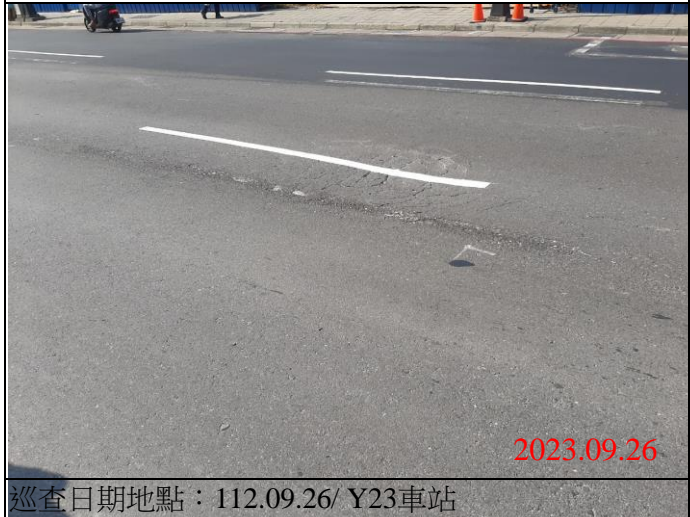
巡查日期地點：112.09.26/ Y23車站  
照片說明：路面龜裂狀況

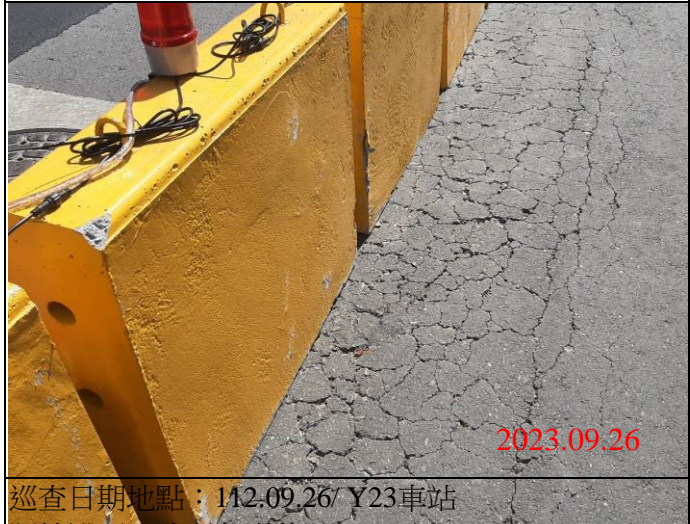
巡查日期地點：112.09.26/ Y23車站  
照片說明：路面龜裂狀況

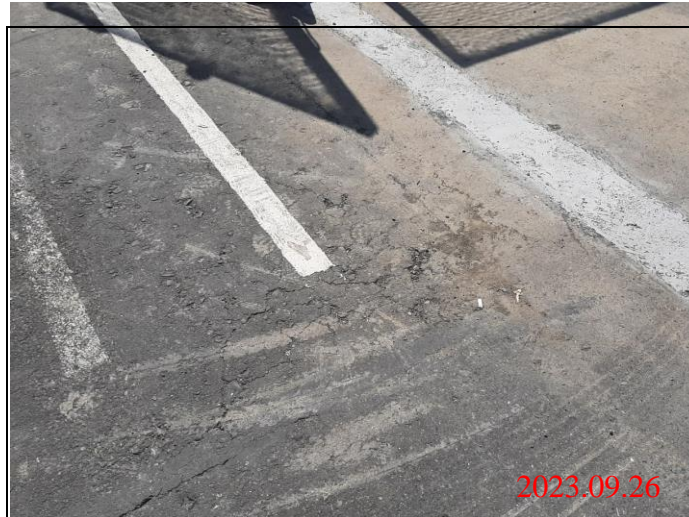
巡查日期地點：112.09.26/ Y23車站  
照片說明：路面龜裂狀況

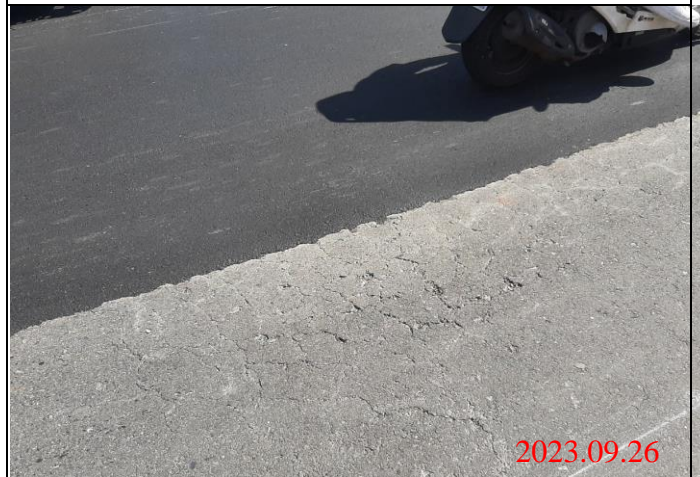
巡查日期地點：112.09.26/ Y23車站  
照片說明：路面龜裂狀況

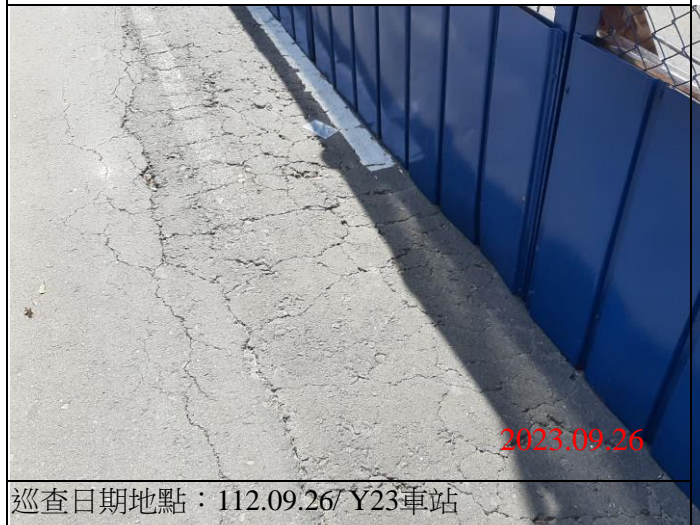
巡查日期地點：112.09.26/ Y23車站  
照片說明：路面龜裂狀況
