環狀線北環段Y20(不含)~Y23(含)土建及水電環控區段標工程

日期: 112年 9月27日

環狀線CF680B區段標道路巡查照片

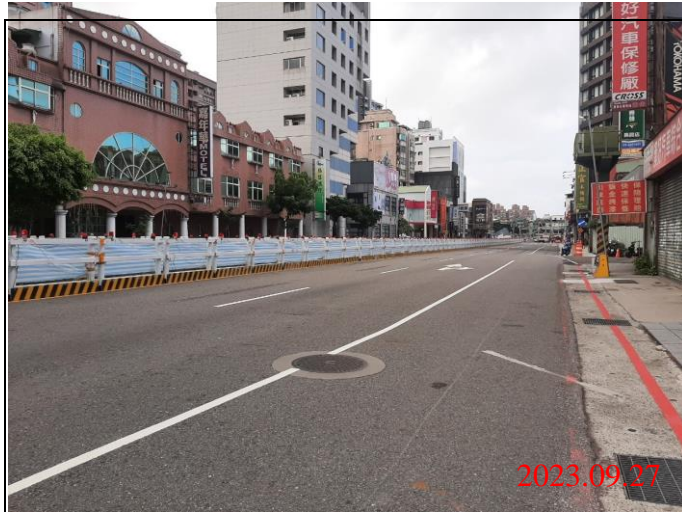
巡查日期地點：112.09.27/ Y21車站
照片說明：路面狀況

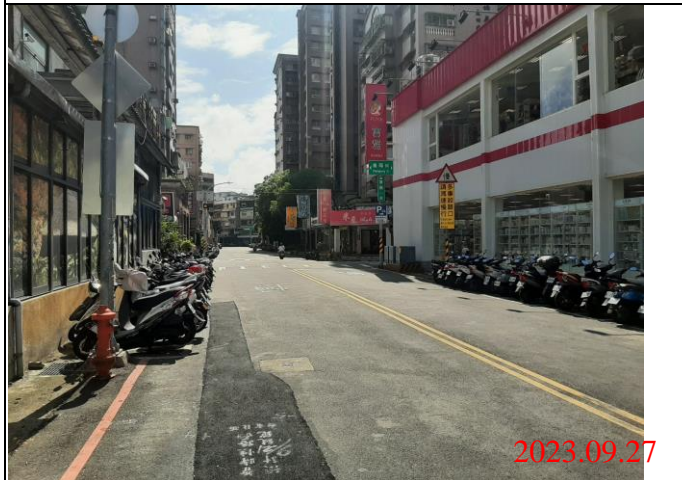
巡查日期地點：112.09.27/ Y21車站
照片說明：路面狀況

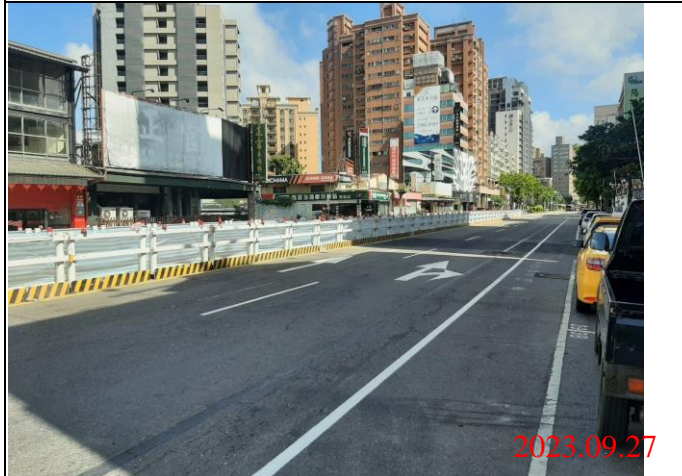
巡查日期地點：112.09.27/ Y21車站
照片說明：路面狀況

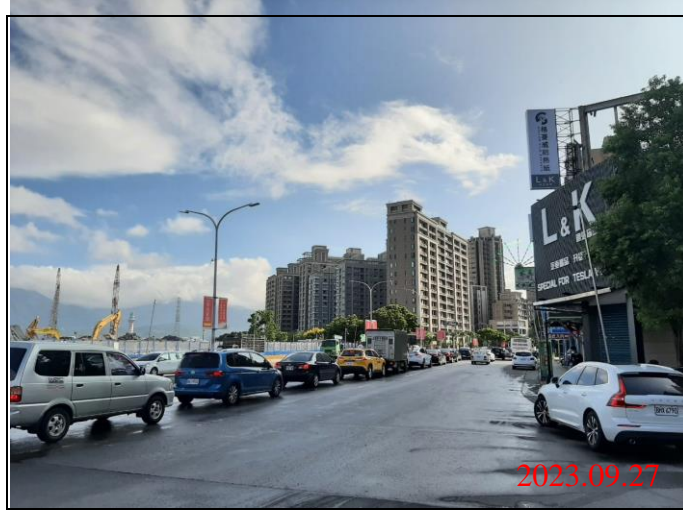
巡查日期地點：112.09.27/ Y22車站
照片說明：路面狀況

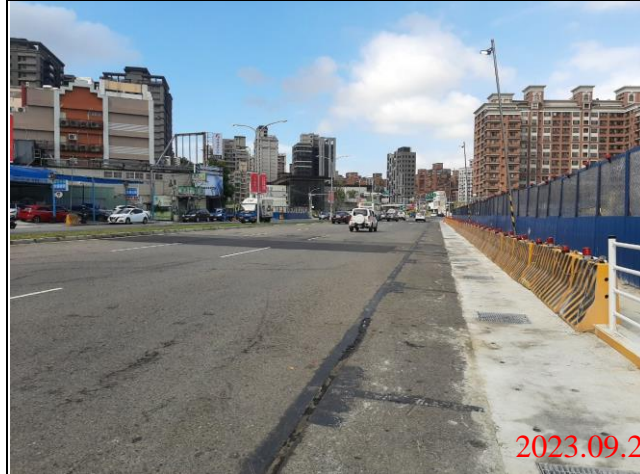
巡查日期地點：112.09.27/ Y22車站
照片說明：路面狀況

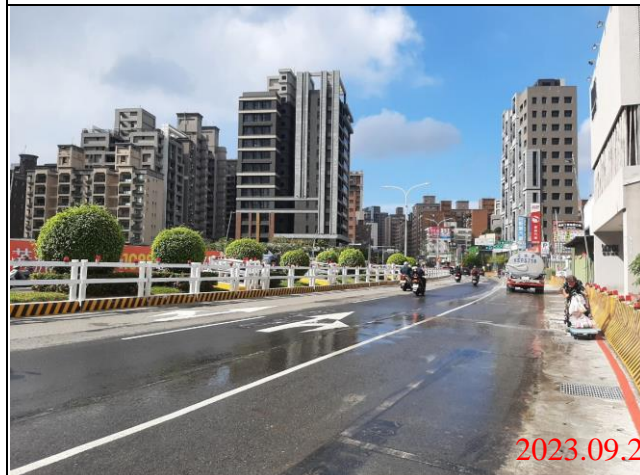
巡查日期地點：112.09.27/ Y22車站
照片說明：路面狀況

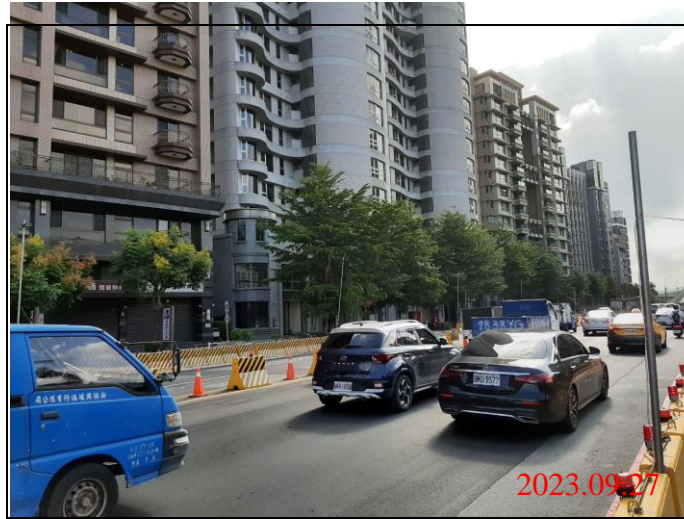
巡查日期地點：112.09.27/ Y23車站
照片說明：路面狀況

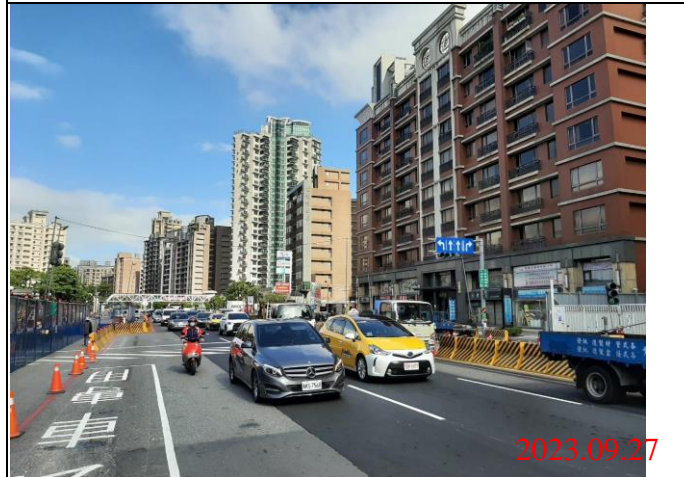
巡查日期地點：112.09.27/ Y23車站
照片說明：路面狀況

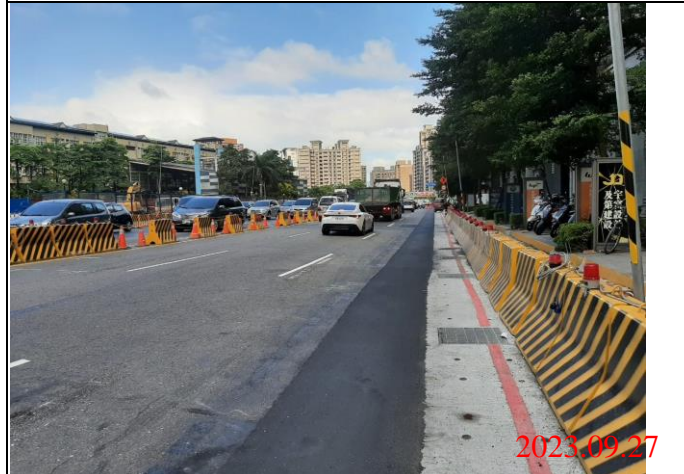
巡查日期地點：112.09.27/ Y23車站
照片說明：路面狀況

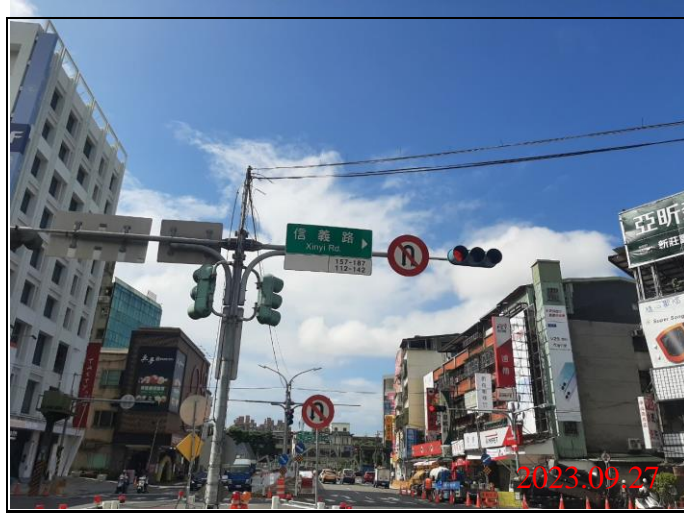
巡查日期地點：112.09.27/ Y21車站
照片說明：牌面設置狀況

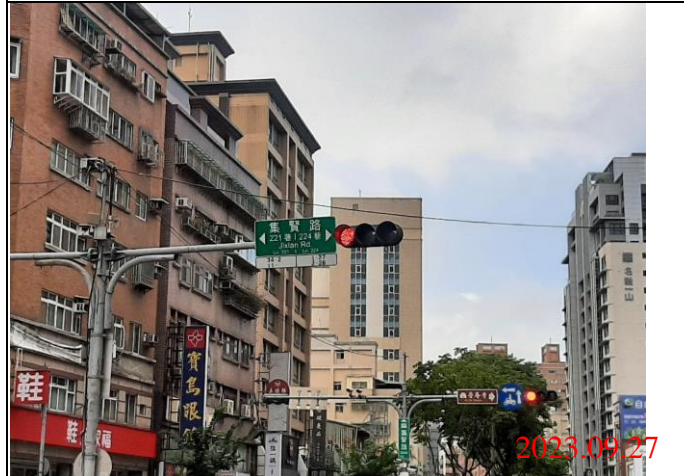
巡查日期地點：112.09.27/ Y22車站
照片說明：牌面設置狀況

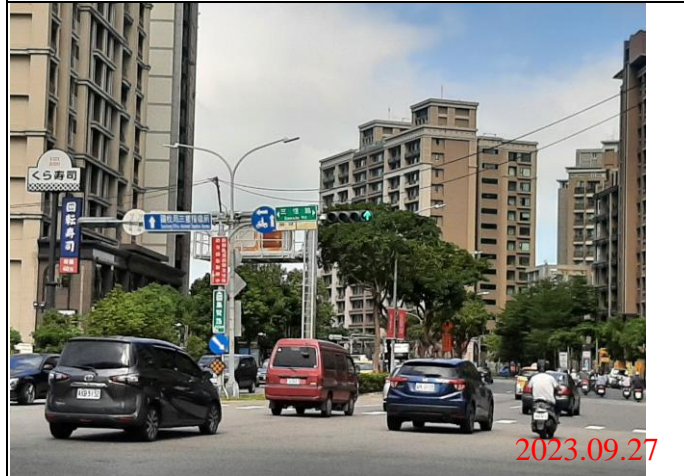
巡查日期地點：112.09.27/ Y23車站
照片說明：牌面設置狀況

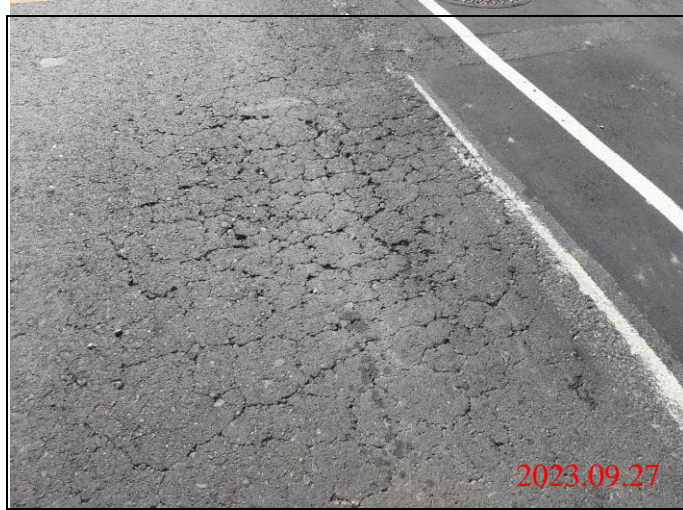
時段	號誌	標誌	標線	警示燈 (爆閃)	帆布圍籬	籬外施工 (外單位)	時間、位置、坑洞修補改正措施
上午							10:00 652 標全線狀況良好 10:00 Y23站周邊路面龜裂
下午							16:00 652 標全線狀況良好 16:00 Y23站周邊路面龜裂
其它			X				X

巡查日期地點：112.09.27/ Y23車站
照片說明：路面龜裂狀況

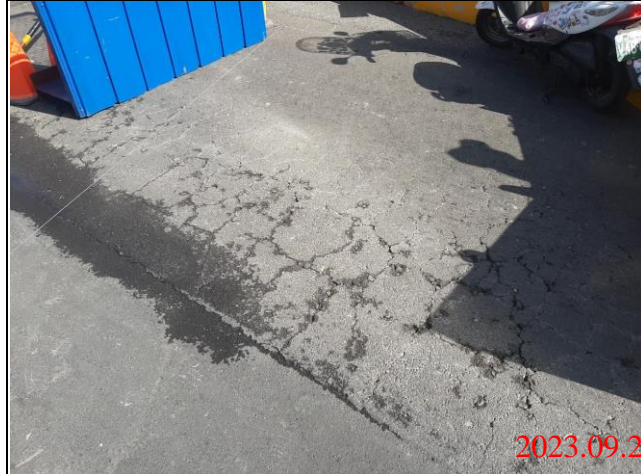
巡查日期地點：112.09.27/ Y23車站
照片說明：路面龜裂狀況

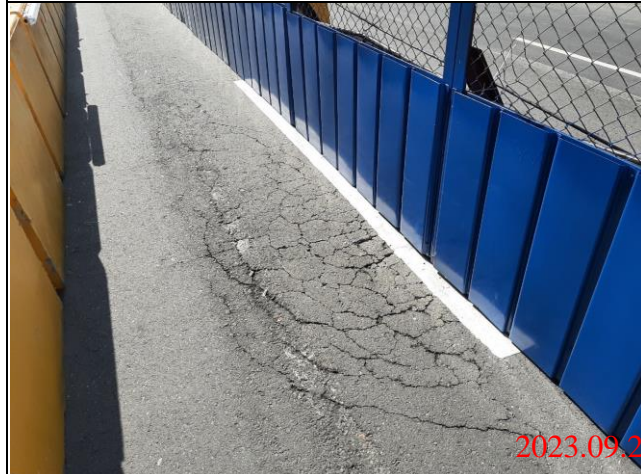
巡查日期地點：112.09.27/ Y23車站
照片說明：路面龜裂狀況

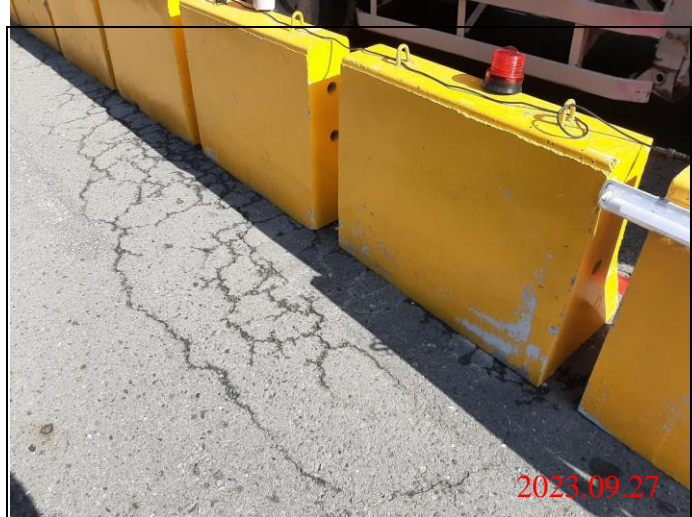
巡查日期地點：112.09.27/ Y23車站
照片說明：路面龜裂狀況

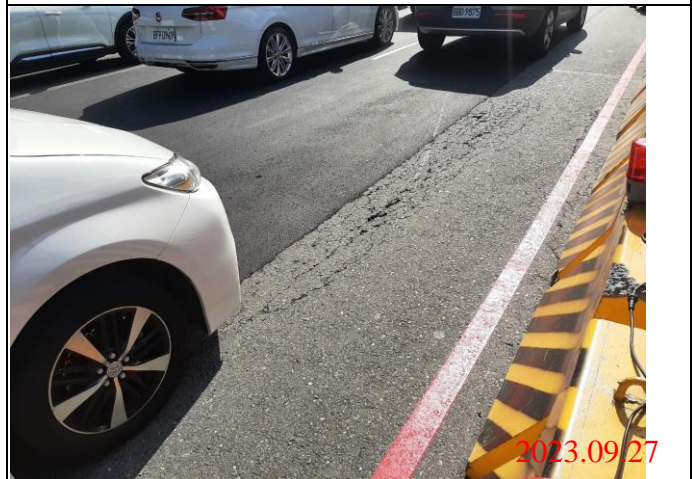
巡查日期地點：112.09.27/ Y23車站
照片說明：路面龜裂狀況

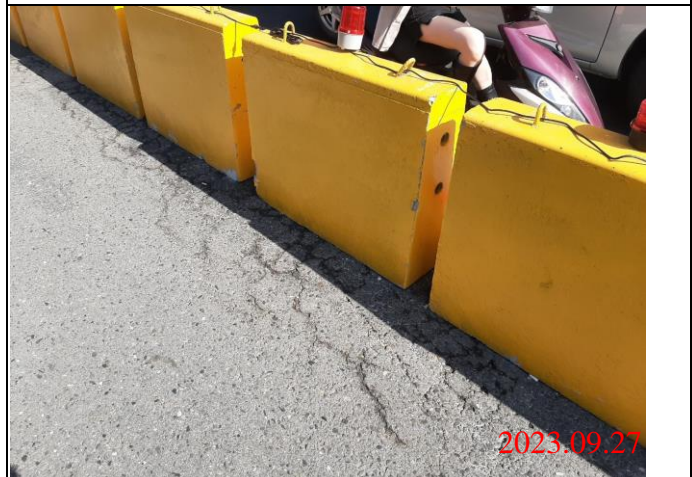
巡查日期地點：112.09.27/ Y23車站
照片說明：路面龜裂狀況

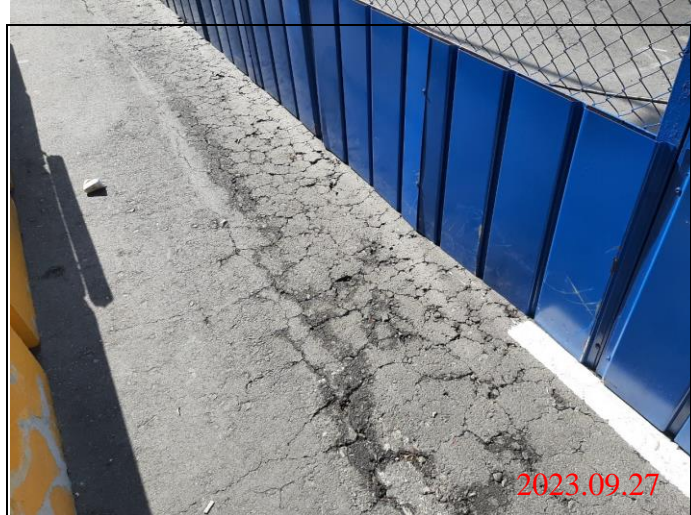
巡查日期地點：112.09.27/ Y23車站
照片說明：路面龜裂狀況

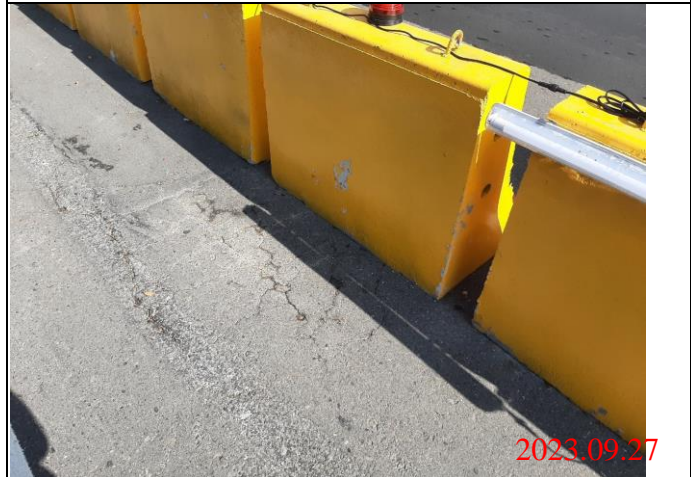
巡查日期地點：112.09.27/ Y23車站
照片說明：路面龜裂狀況

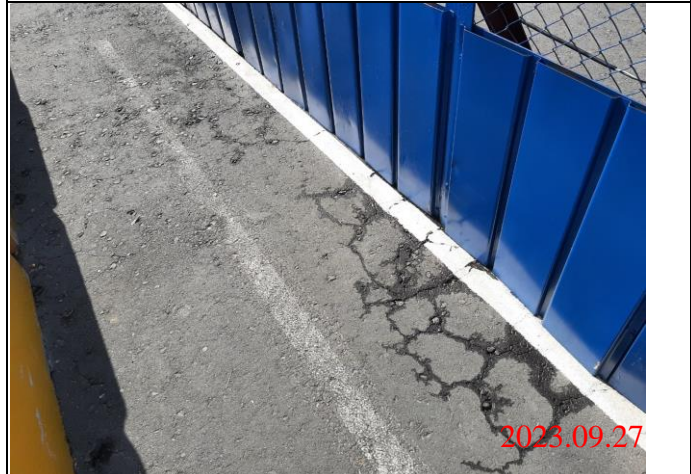
巡查日期地點：112.09.27/ Y23車站
照片說明：路面龜裂狀況
