環狀線北環段Y20(不含)~Y23(含)土建及水電環控區段標工程

日期: 112年9月8日

環狀線CF680B區段標道路巡查照片

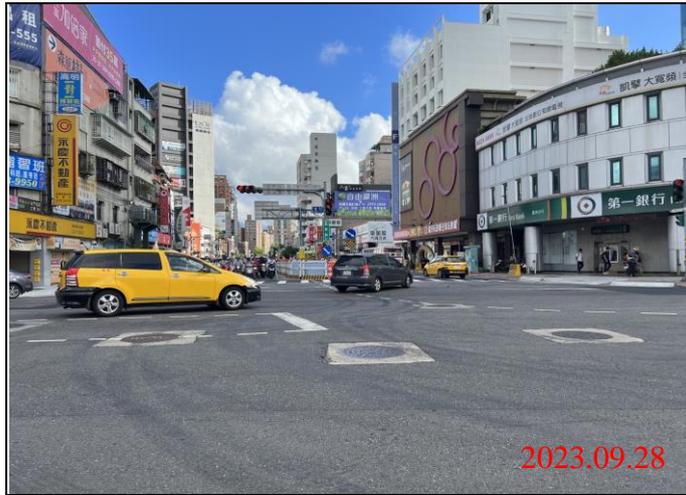
巡查日期地點：112.09.28/ Y21車站
照片說明：路面狀況

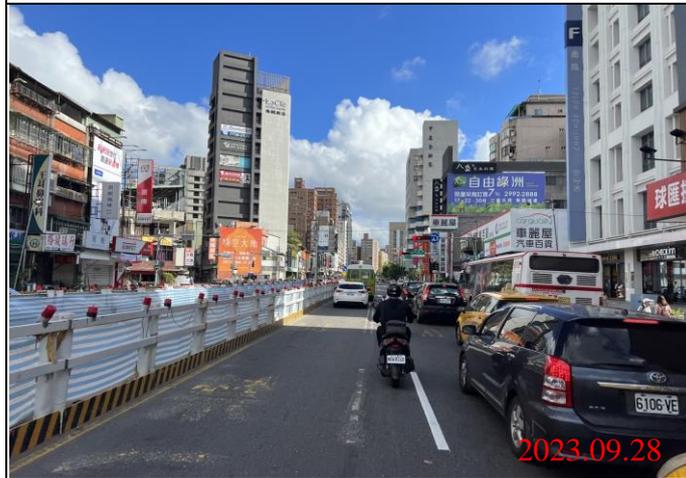
巡查日期地點：112.09.28/ Y21車站
照片說明：路面狀況

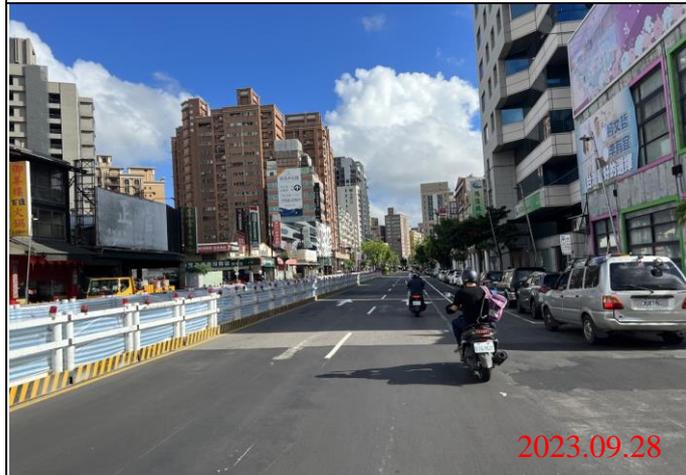
巡查日期地點：112.09.28/ Y21車站
照片說明：路面狀況

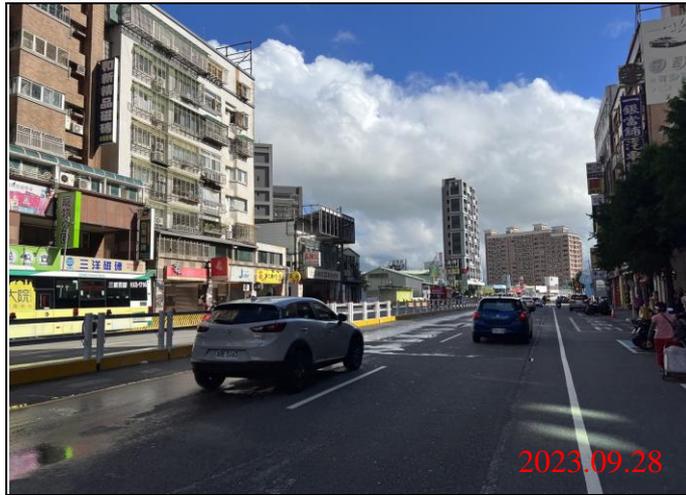
巡查日期地點：112.09.28/ Y22車站
照片說明：路面狀況

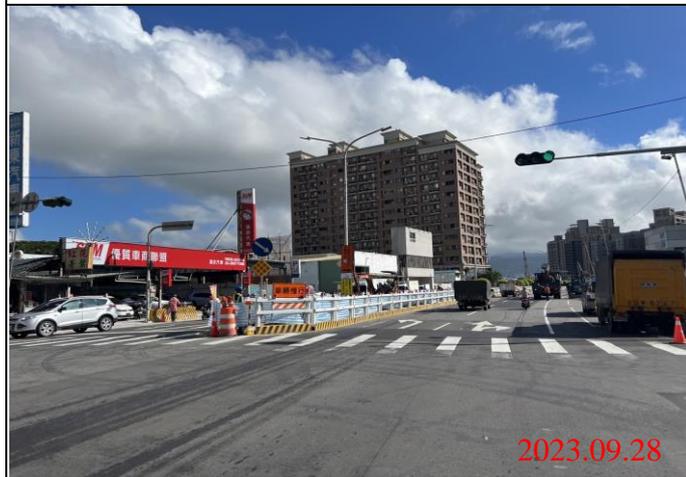
巡查日期地點：112.09.28/ Y22車站
照片說明：路面狀況

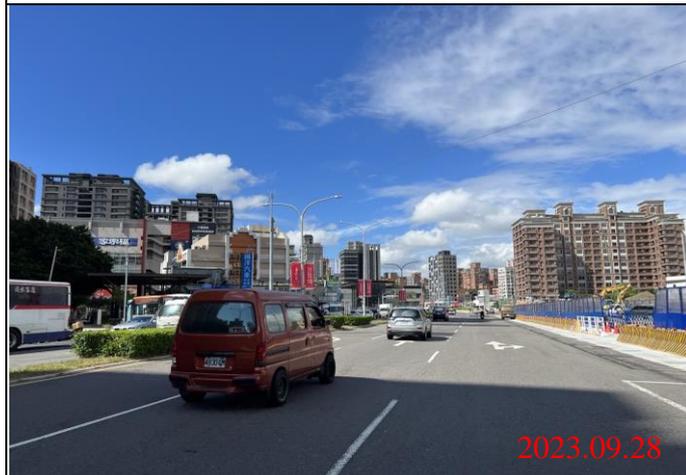
巡查日期地點：112.09.28/ Y22車站
照片說明：路面狀況

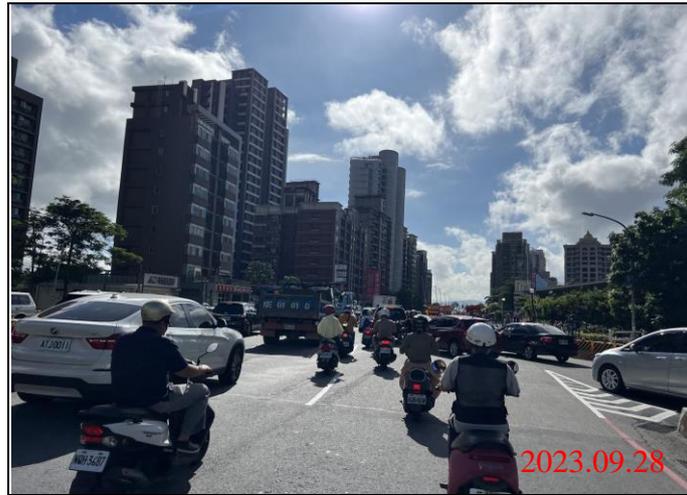
巡查日期地點：112.09.28/ Y23車站
照片說明：路面狀況

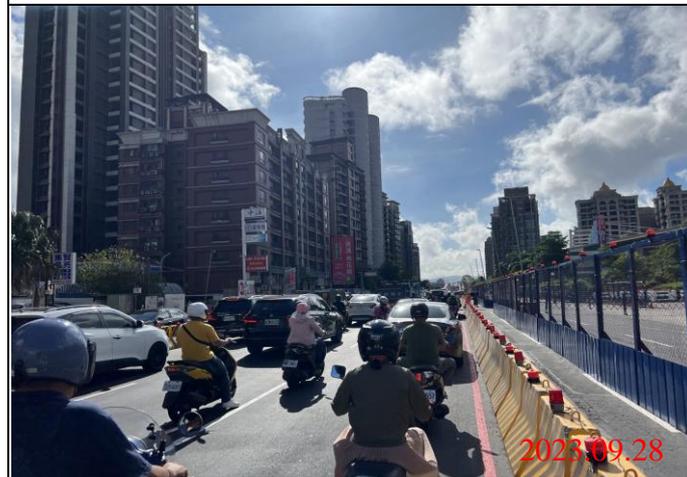
巡查日期地點：112.09.28/ Y23車站
照片說明：路面狀況

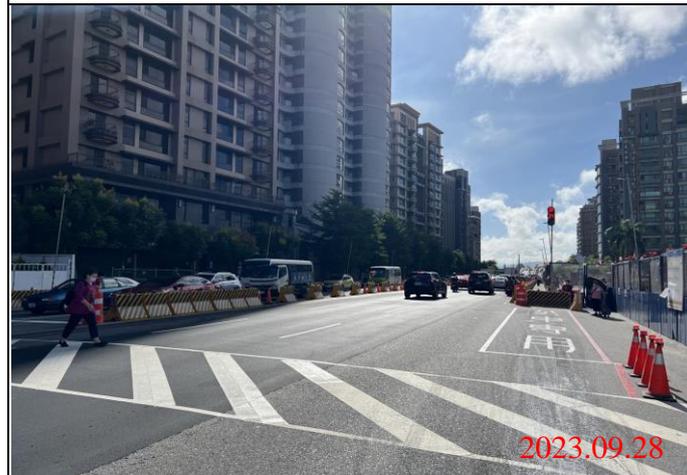
巡查日期地點：112.09.28/ Y23車站
照片說明：路面狀況

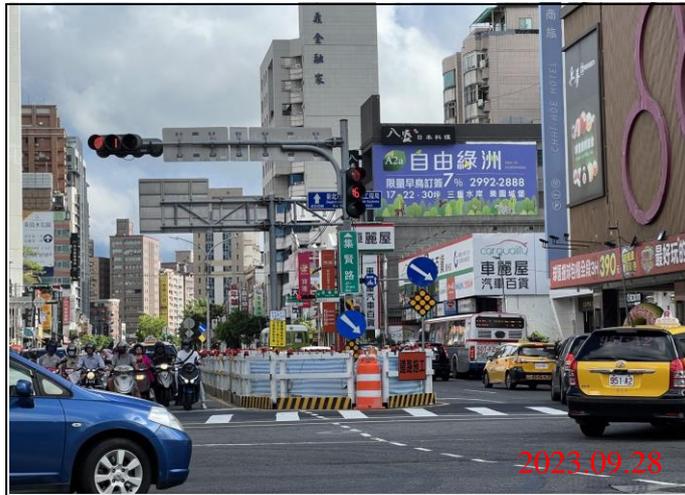
巡查日期地點：112.09.28/ Y21車站
照片說明：牌面設置狀況

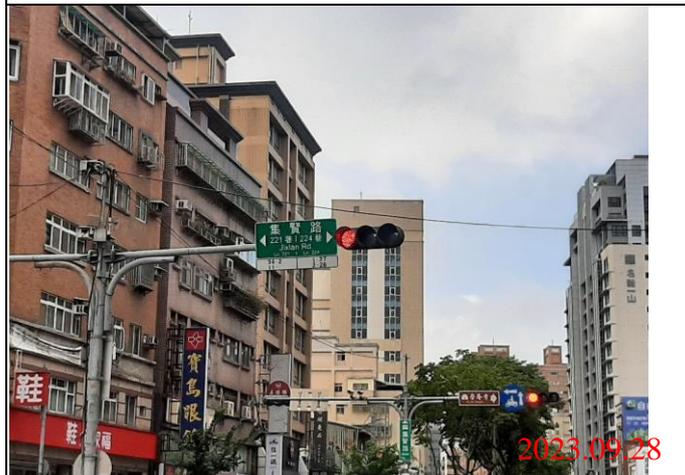
巡查日期地點：112.09.28/ Y22車站
照片說明：牌面設置狀況

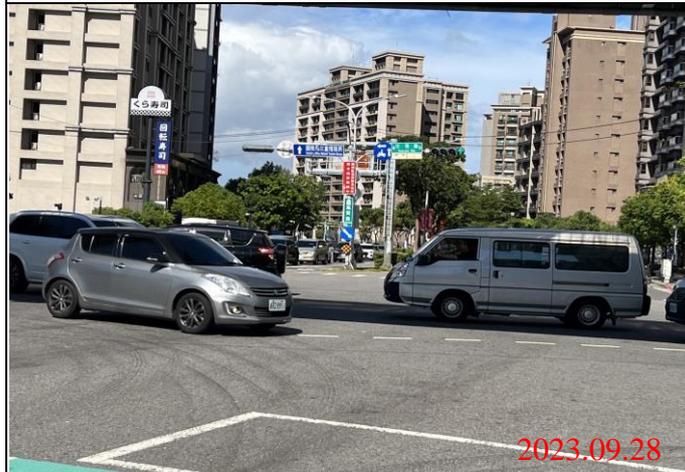
巡查日期地點：112.09.28/ Y23車站
照片說明：牌面設置狀況
