環狀線北環段Y20(不含)~Y23(含)土建及水電環控區段標工程

日期: 112年9月30日

環狀線CF680B區段標道路巡查照片

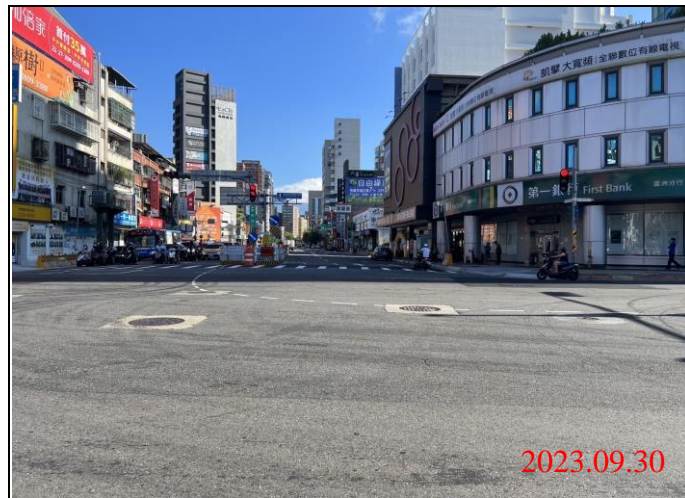
巡查日期地點：112.09.30/ Y21車站
照片說明：路面狀況

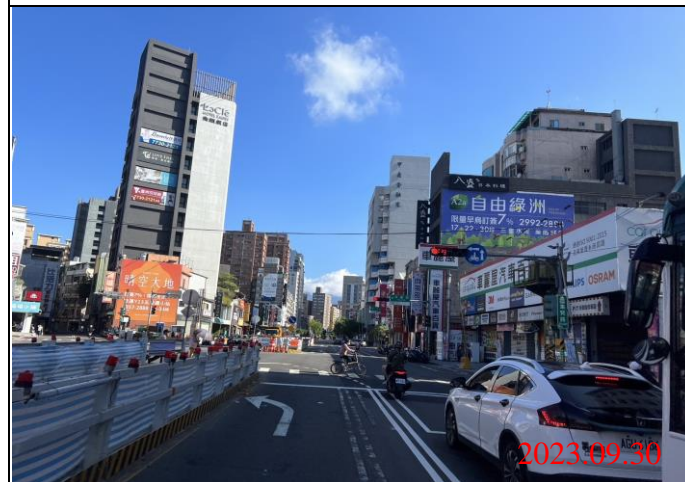
巡查日期地點：112.09.30/ Y21車站
照片說明：路面狀況

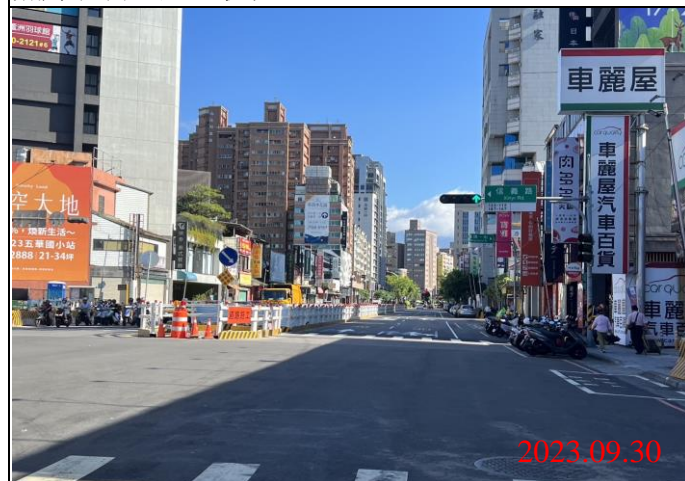
巡查日期地點：112.09.30/ Y21車站
照片說明：路面狀況

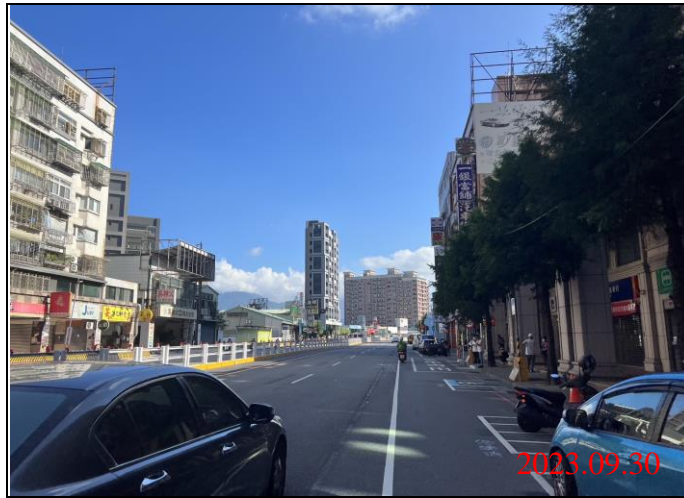
巡查日期地點：112.09.30/ Y22車站
照片說明：路面狀況

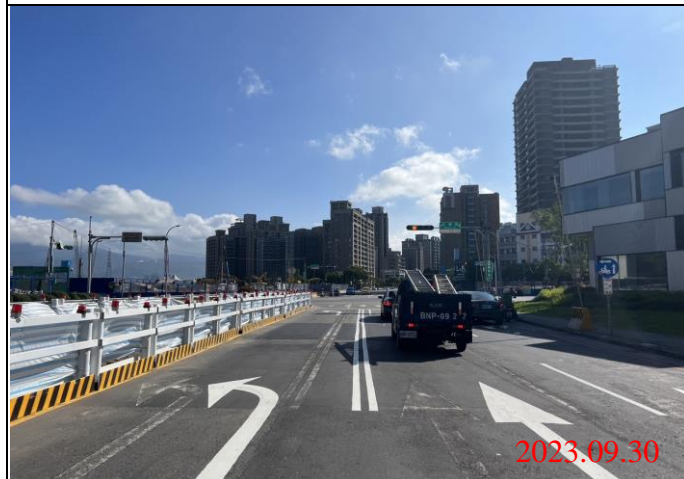
巡查日期地點：112.09.30 Y22車站
照片說明：路面狀況

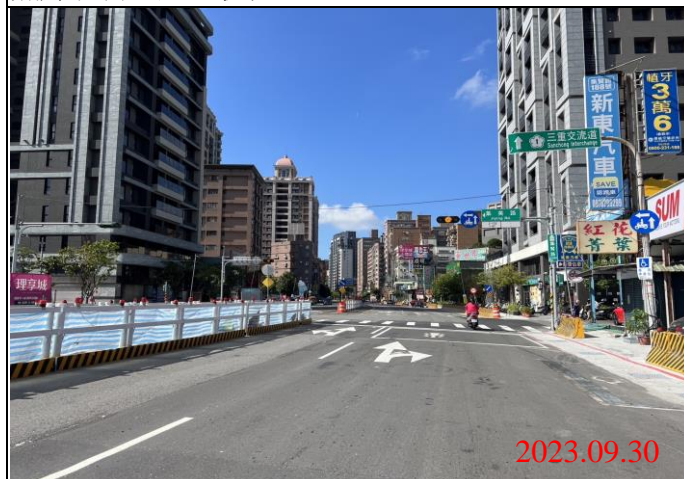
巡查日期地點：112.09.30 Y22車站
照片說明：路面狀況

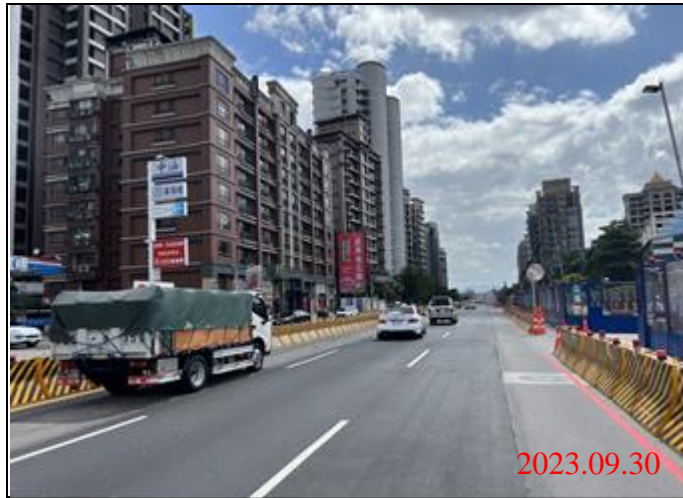
巡查日期地點：112.09.30 Y23車站
照片說明：路面狀況

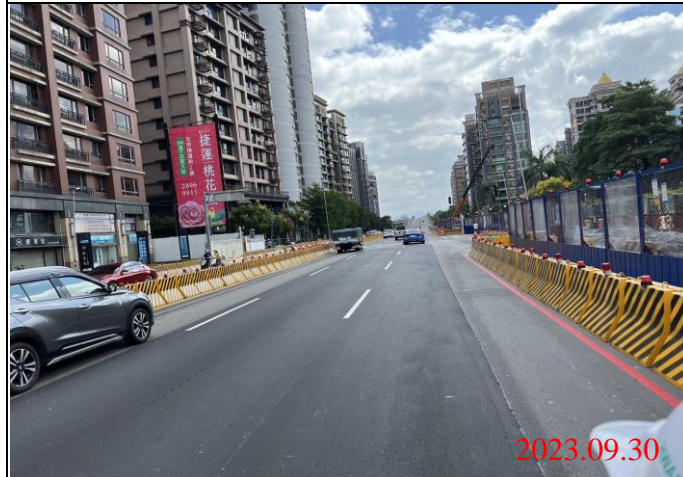
巡查日期地點：112.09.30 Y23車站
照片說明：路面狀況

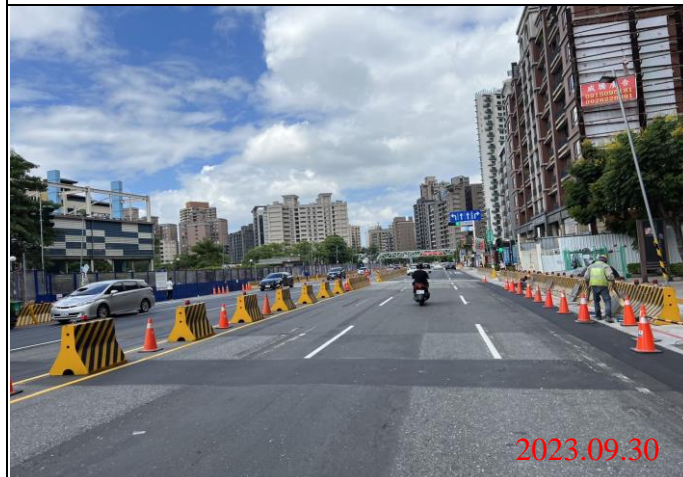
巡查日期地點：112.09.30 Y23車站
照片說明：路面狀況

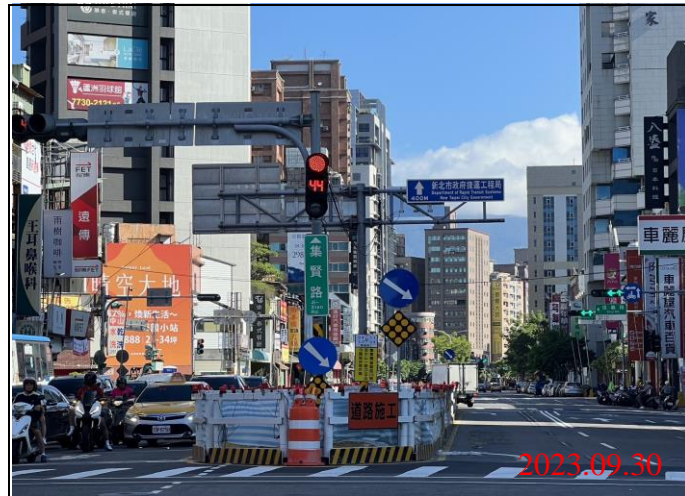
巡查日期地點：112.09.30 Y21車站
照片說明：牌面設置狀況

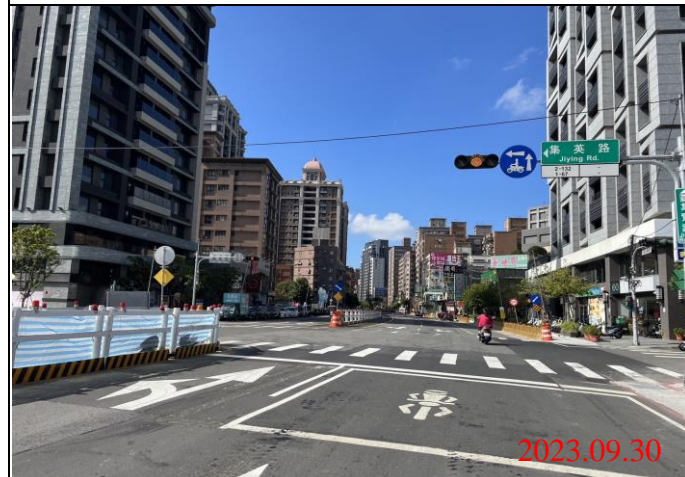
巡查日期地點：112.09.30 Y22車站
照片說明：牌面設置狀況

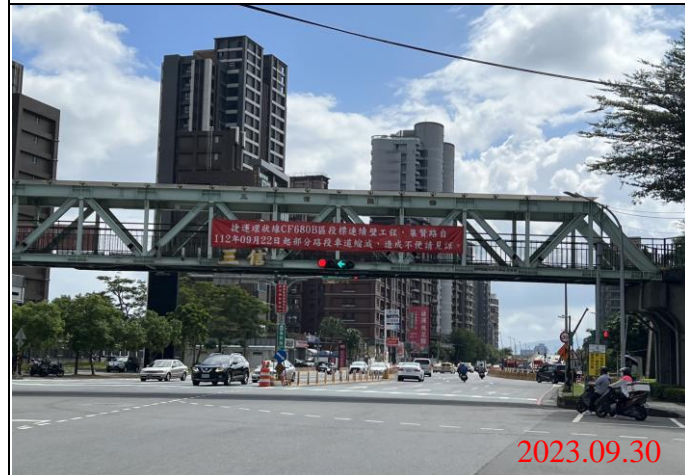
巡查日期地點：112.09.30 Y23車站
照片說明：牌面設置狀況
