環狀線北環段Y20(不含)~Y23(含)土建及水電環控區段標工程

日期: 112年10月1日

環狀線CF680B區段標道路巡查照片

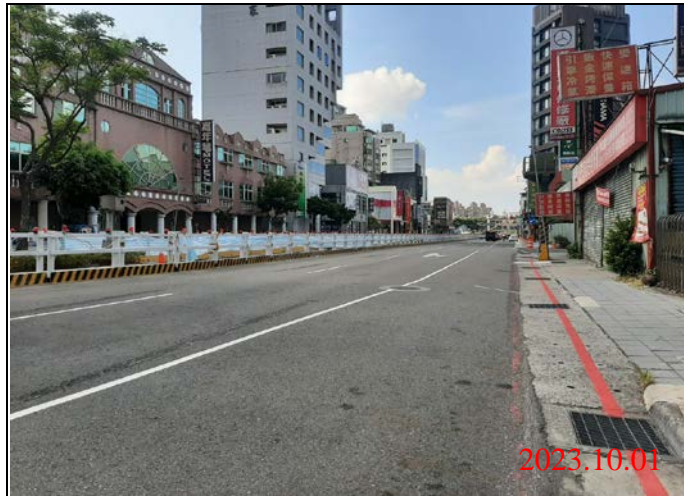
巡查日期地點：112.10.01/ Y21車站
照片說明：路面狀況

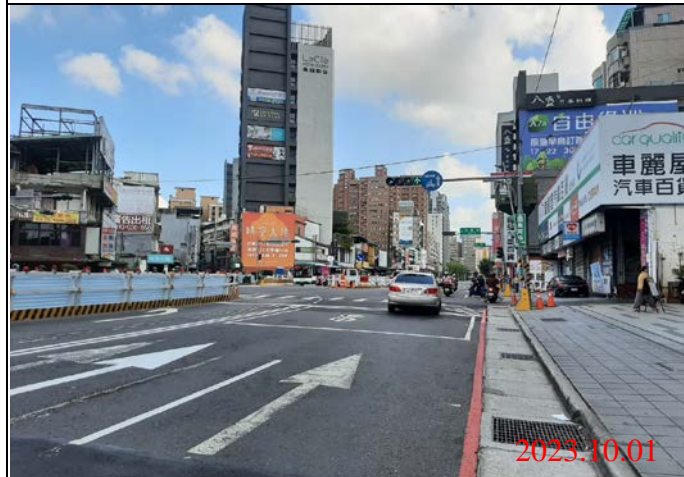
巡查日期地點：112.10.01/ Y21車站
照片說明：路面狀況

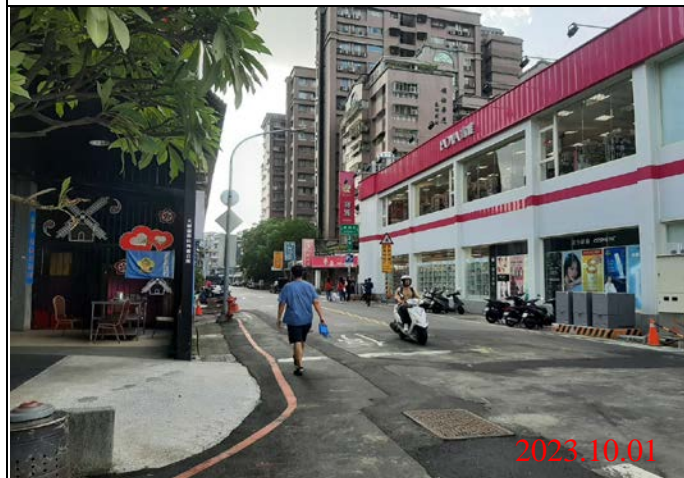
巡查日期地點：112.10.01/ Y21車站
照片說明：路面狀況

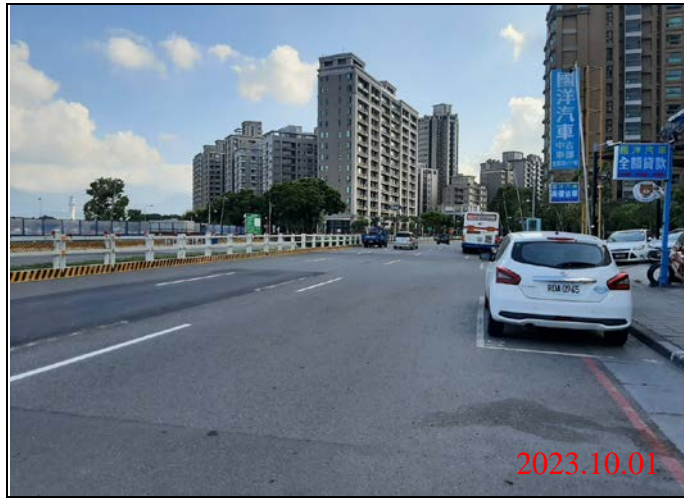
巡查日期地點：112.10.01/ Y22車站
照片說明：路面狀況

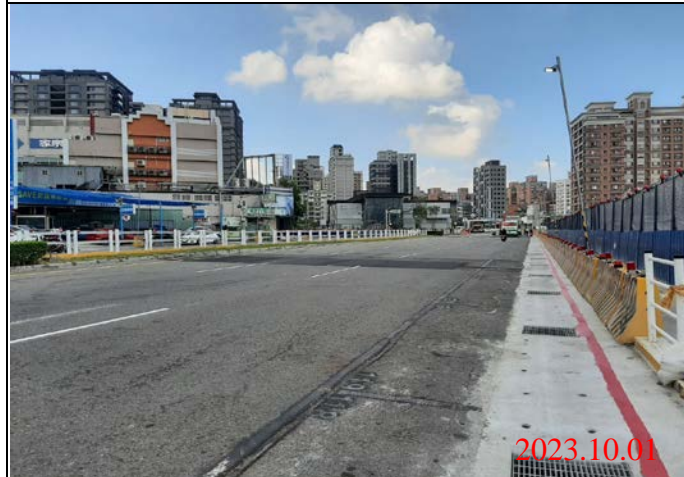
巡查日期地點：112.10.01/ Y22車站
照片說明：路面狀況

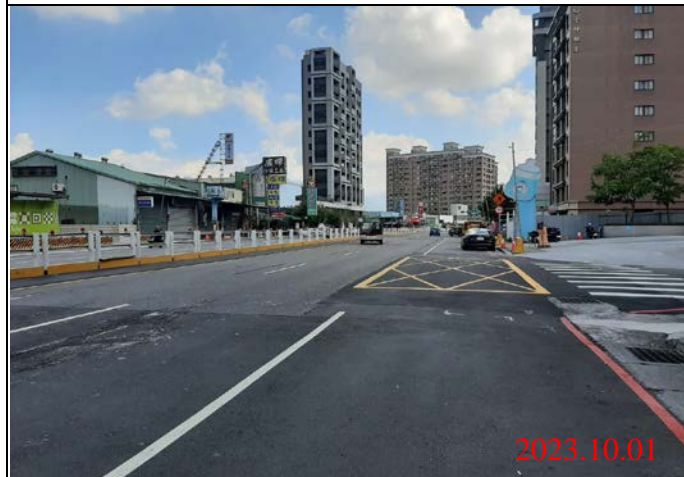
巡查日期地點：112.10.01/ Y22車站
照片說明：路面狀況

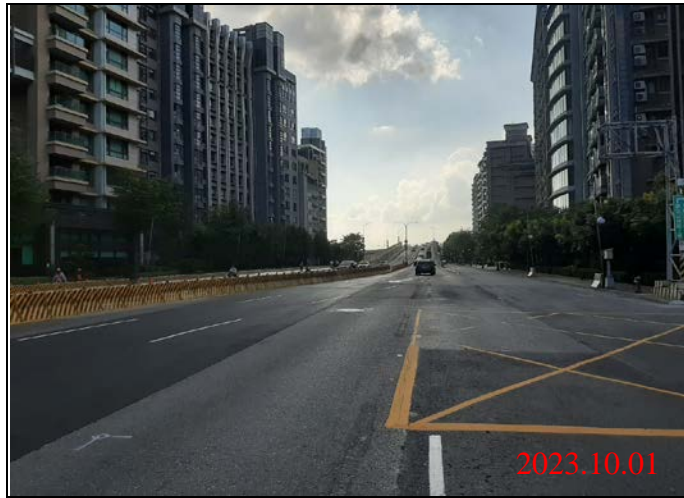
巡查日期地點：112.10.01/ Y23車站
照片說明：路面狀況

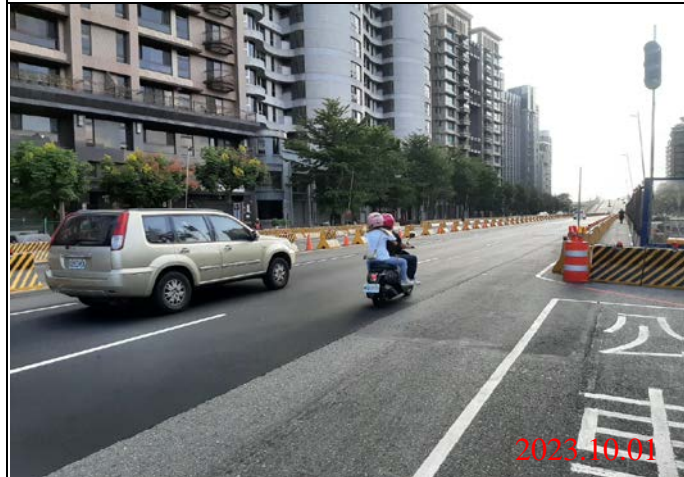
巡查日期地點：112.10.01/ Y23車站
照片說明：路面狀況

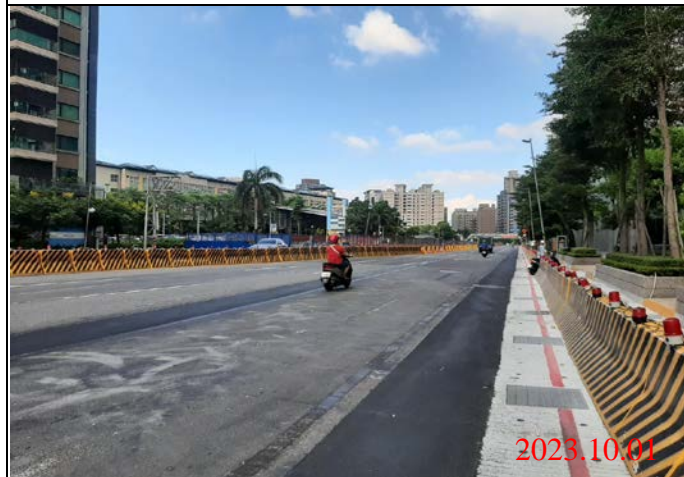
巡查日期地點：112.10.01/ Y23車站
照片說明：路面狀況

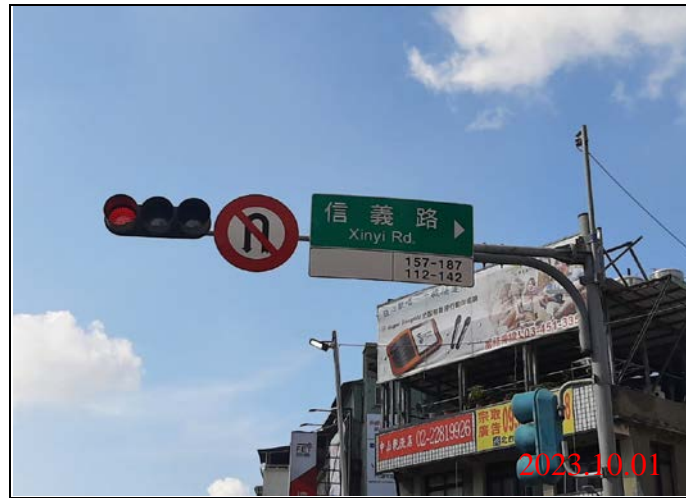
巡查日期地點：112.10.01/ Y21車站
照片說明：牌面設置狀況

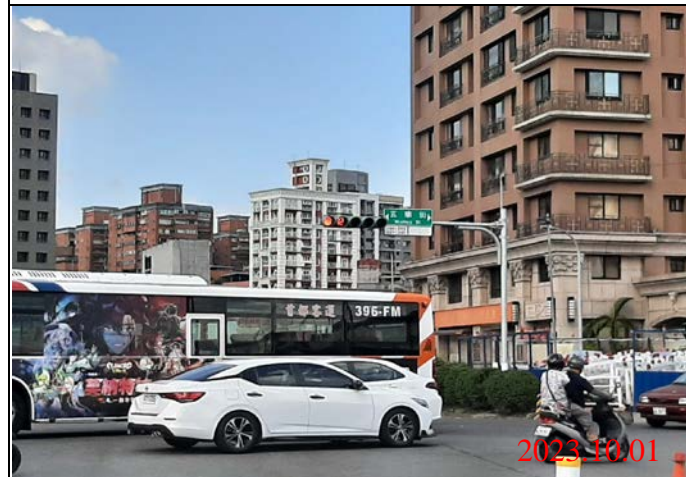
巡查日期地點：112.10.01/ Y22車站
照片說明：牌面設置狀況

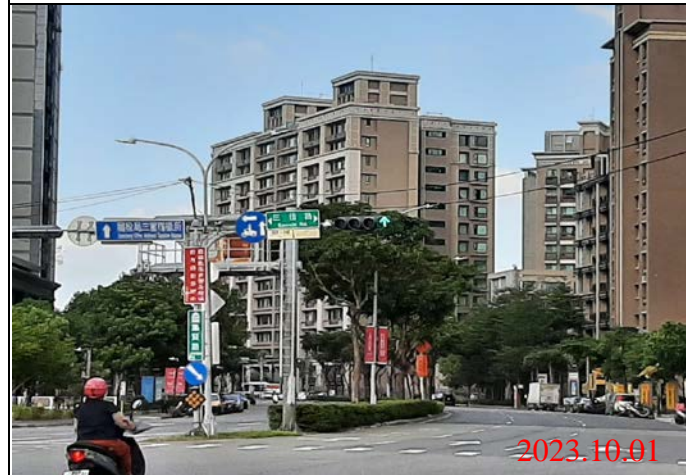
巡查日期地點：112.10.01/ Y23車站
照片說明：牌面設置狀況

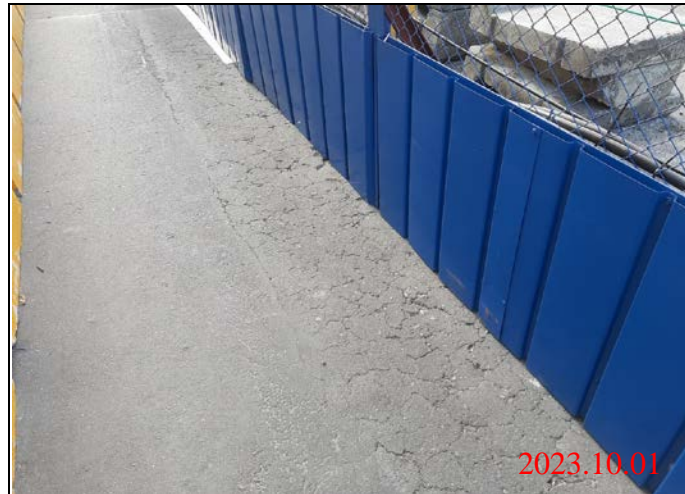
時段	號誌	標誌	標線	警示燈 (爆閃)	帆布圍籬	籬外施工 (外單位)	時間、位置、坑洞修補改正措施
上午							10:00 682標全線狀況良好 Y23站周邊道路龜裂
下午							16:00 682標全線狀況良好 Y23站周邊道路龜裂
其它			X				X

巡查日期地點：112.10.01/ Y23車站
照片說明：路面龜裂狀況

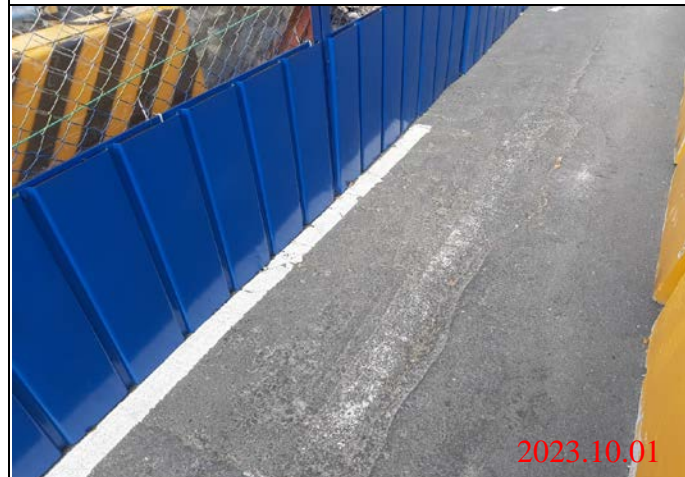
巡查日期地點：112.10.01/ Y23車站
照片說明：路面龜裂狀況

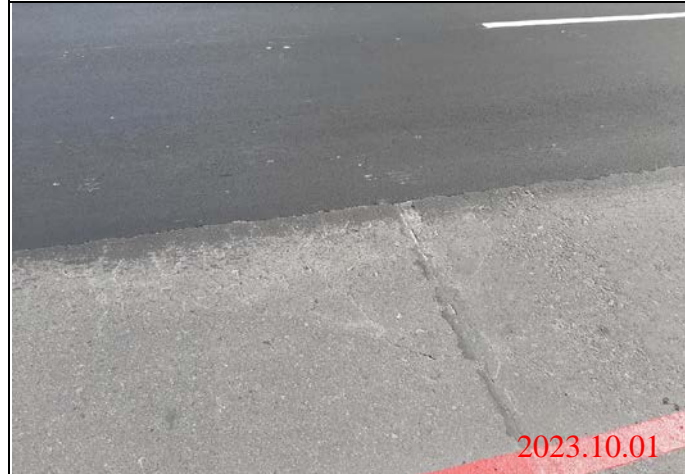
巡查日期地點：112.10.01/ Y23車站
照片說明：路面龜裂狀況

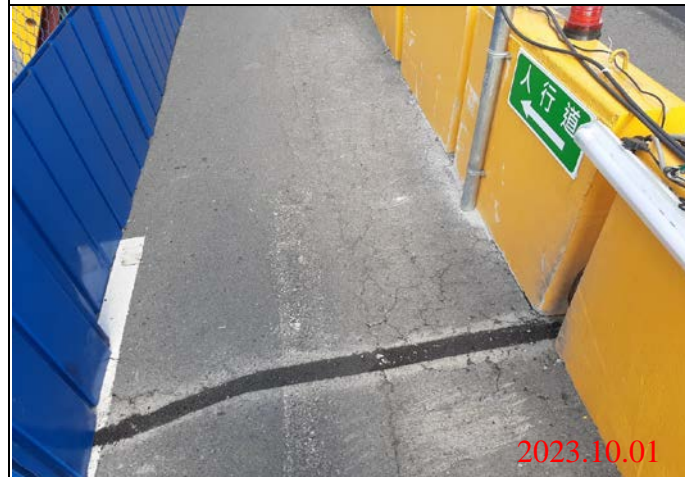
巡查日期地點：112.10.01/ Y23車站
照片說明：路面龜裂狀況

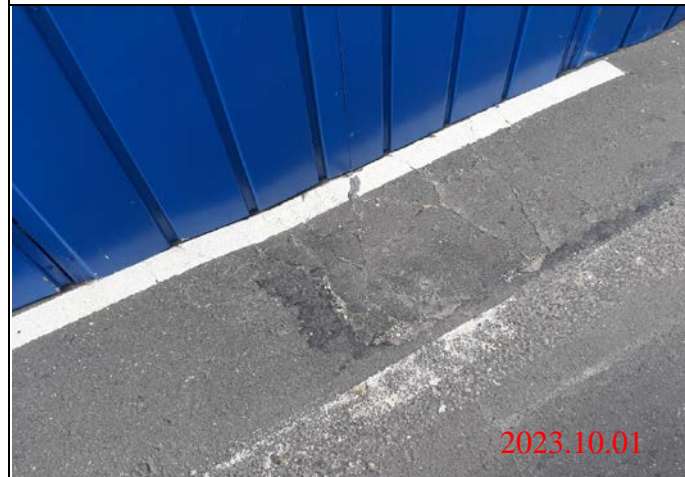
巡查日期地點：112.10.01/ Y23車站
照片說明：路面龜裂狀況

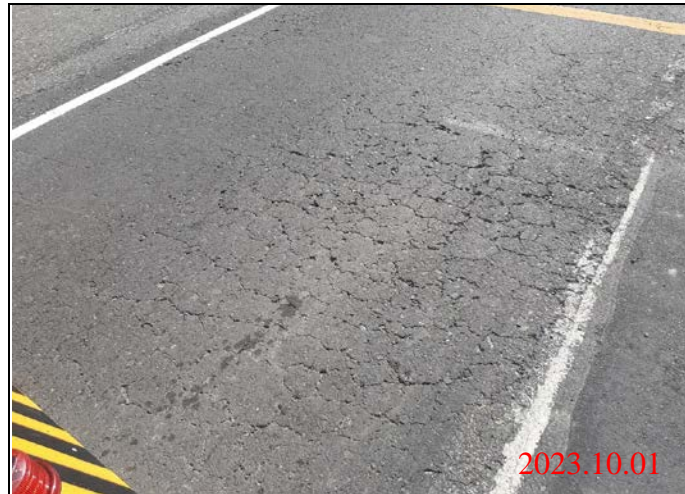
巡查日期地點：112.10.01/ Y23車站
照片說明：路面龜裂狀況

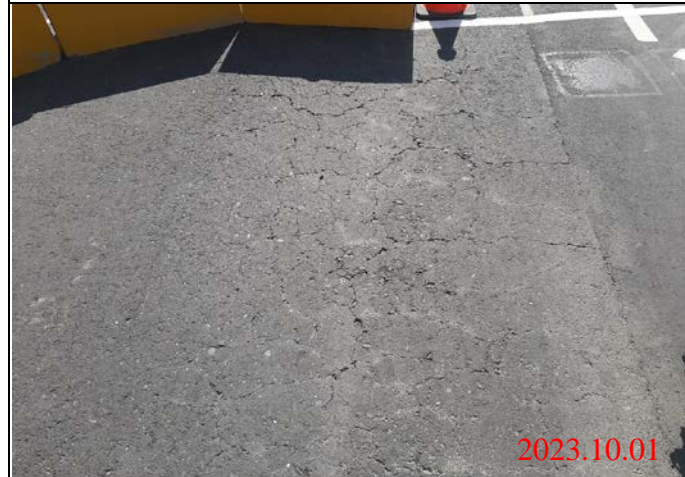
巡查日期地點：112.10.01/ Y23車站
照片說明：路面龜裂狀況

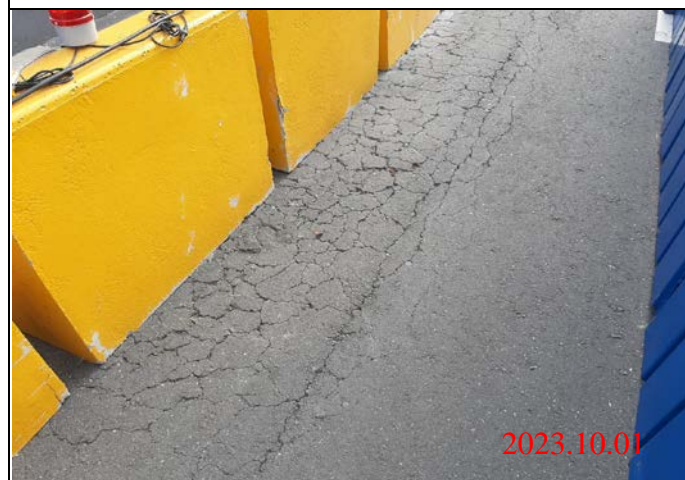
巡查日期地點：112.10.01/ Y23車站
照片說明：路面龜裂狀況
