# 環狀線北環段Y20(不含)~Y23(含)土建及水電環控區段標工程

日期: 112年10月2日

## 環狀線CF680B區段標道路巡查照片

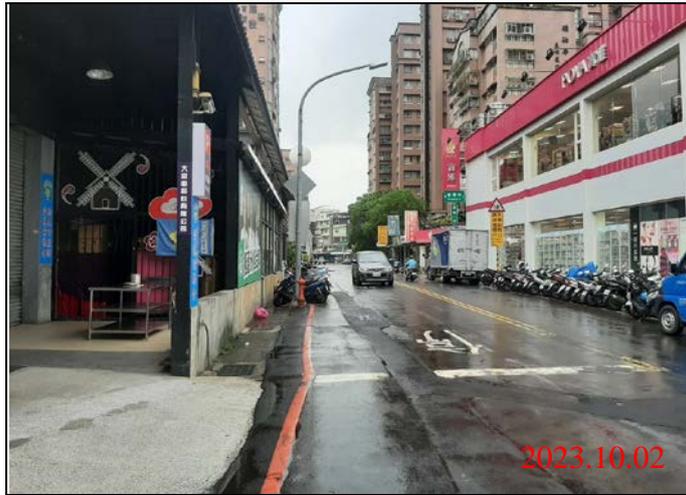
巡查日期地點：112.10.02/ Y21車站  
照片說明：路面狀況

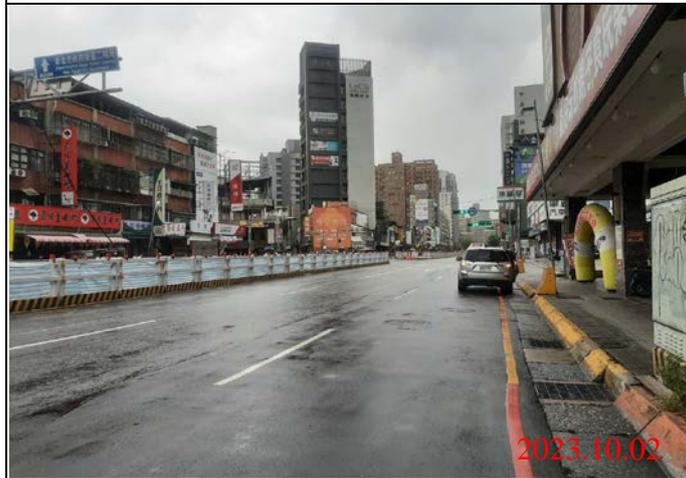
巡查日期地點：112.10.02/ Y21車站  
照片說明：路面狀況

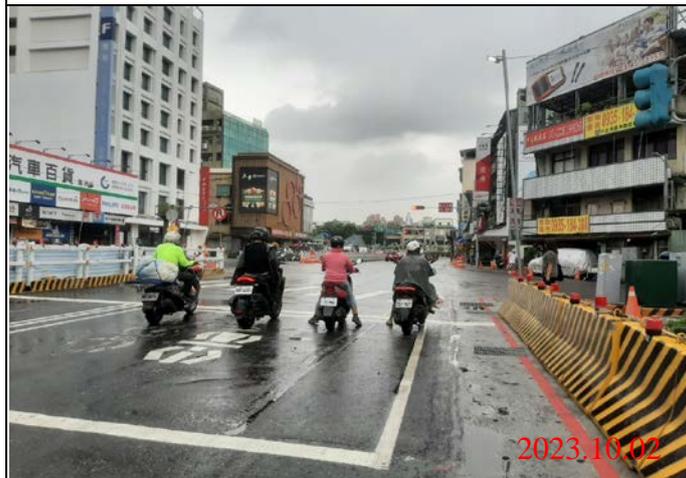
巡查日期地點：112.10.02/ Y21車站  
照片說明：路面狀況

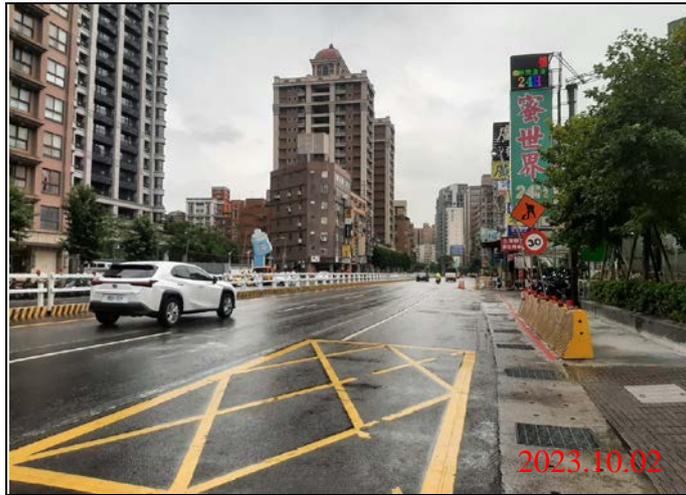
巡查日期地點：112.10.02/ Y22車站  
照片說明：路面狀況

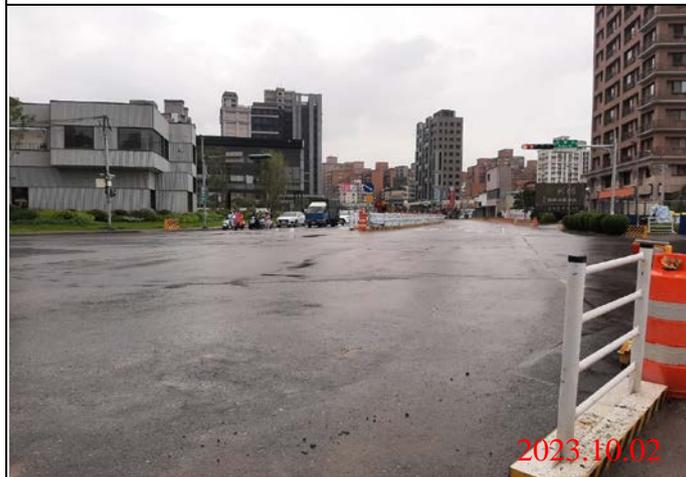
巡查日期地點：112.10.02/ Y22車站  
照片說明：路面狀況

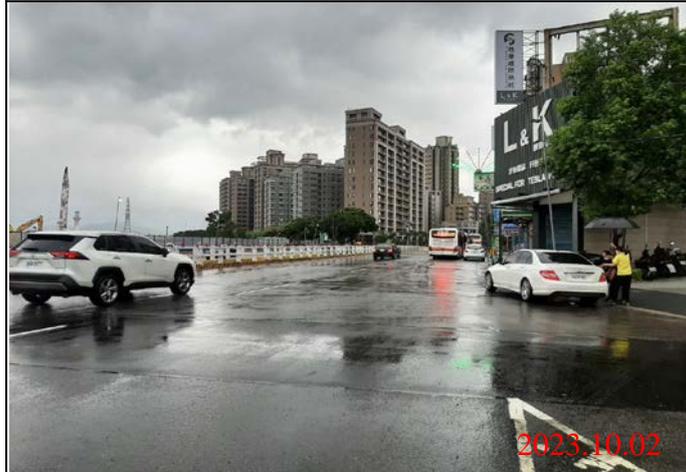
巡查日期地點：112.10.02/ Y22車站  
照片說明：路面狀況

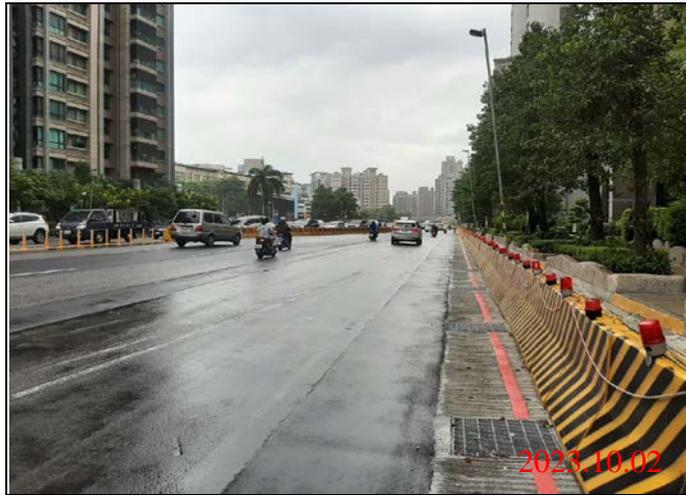
巡查日期地點：112.10.02 Y23車站  
照片說明：路面狀況

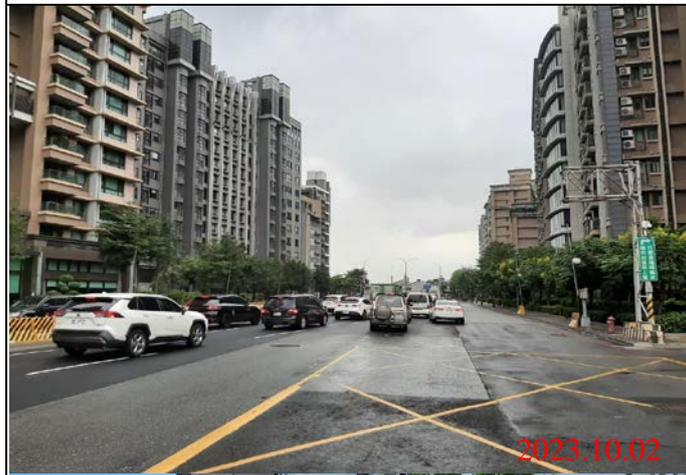
巡查日期地點：112.10.02/ Y23車站  
照片說明：路面狀況

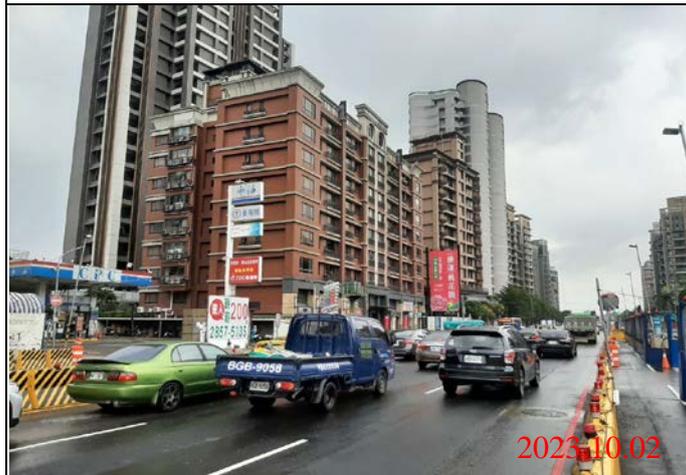
巡查日期地點：112.10.02/ Y23車站  
照片說明：路面狀況

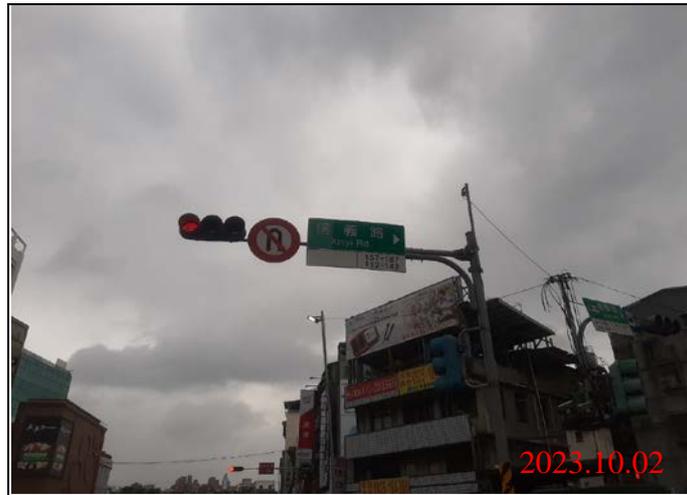
巡查日期地點：112.10.02/ Y21車站  
照片說明：牌面設置狀況

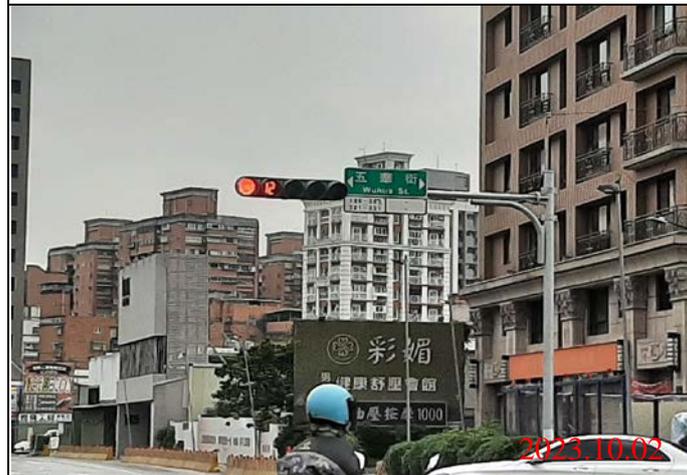
巡查日期地點：112.10.02/ Y22車站  
照片說明：牌面設置狀況

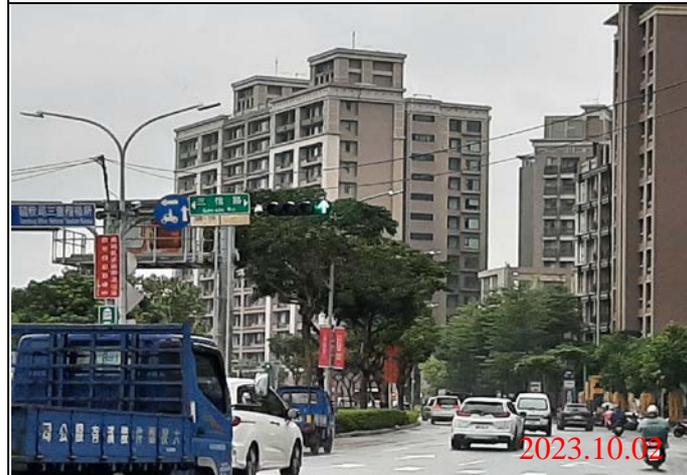
巡查日期地點：112.10.02/ Y23車站  
照片說明：牌面設置狀況

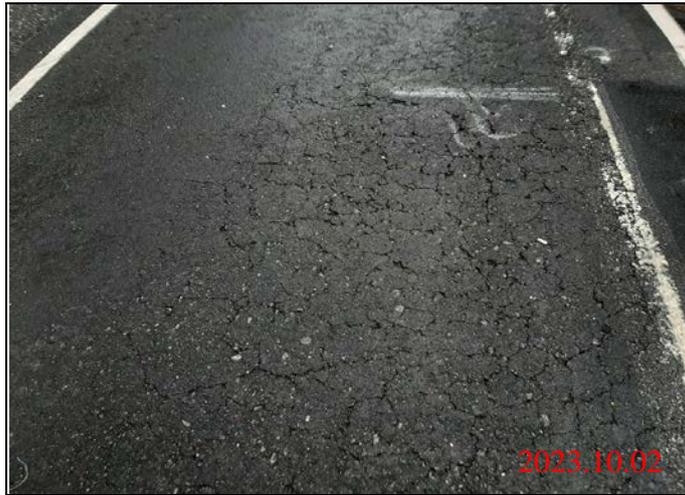
巡查日期地點：112.10.02/ Y23車站  
照片說明：路面龜裂狀況

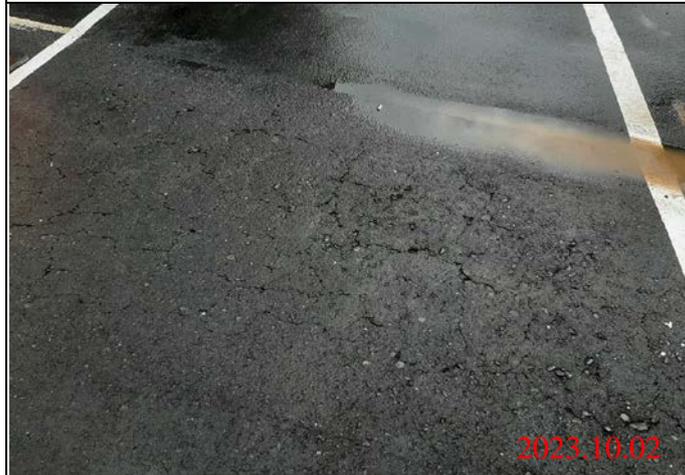
巡查日期地點：112.10.02/ Y23車站  
照片說明：路面龜裂狀況

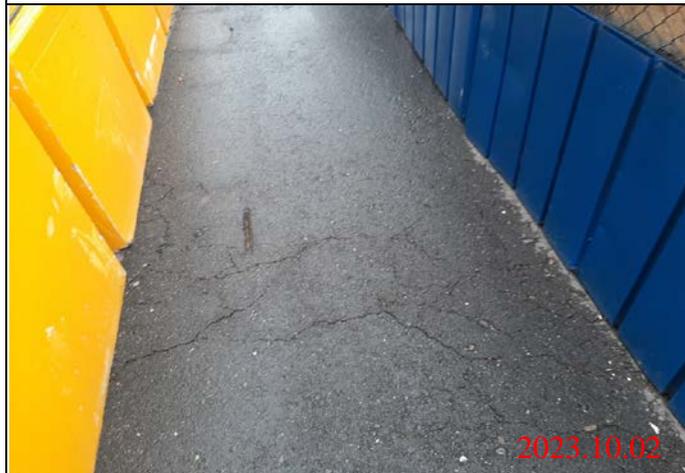
巡查日期地點：112.10.02/ Y23車站  
照片說明：路面龜裂狀況

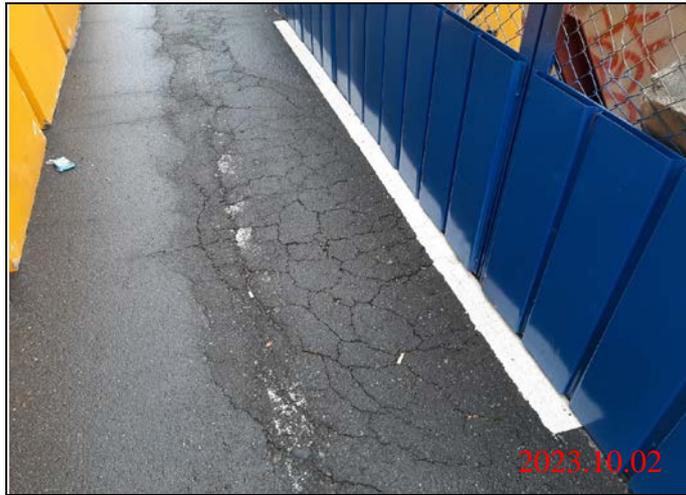
巡查日期地點：112.10.02/ Y23車站  
照片說明：路面龜裂狀況

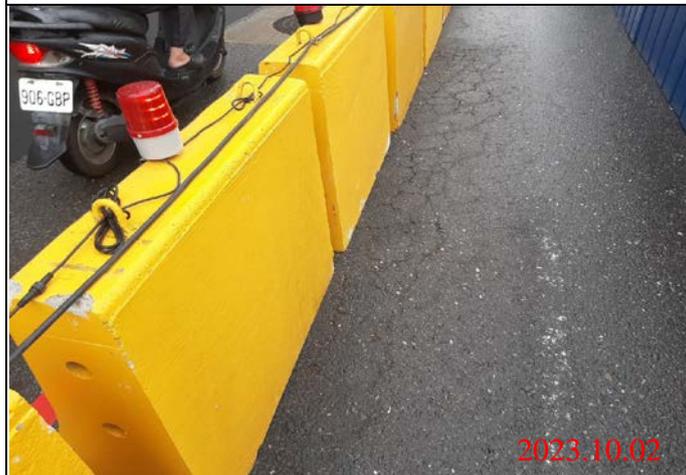
巡查日期地點：112.10.02/ Y23車站  
照片說明：路面龜裂狀況

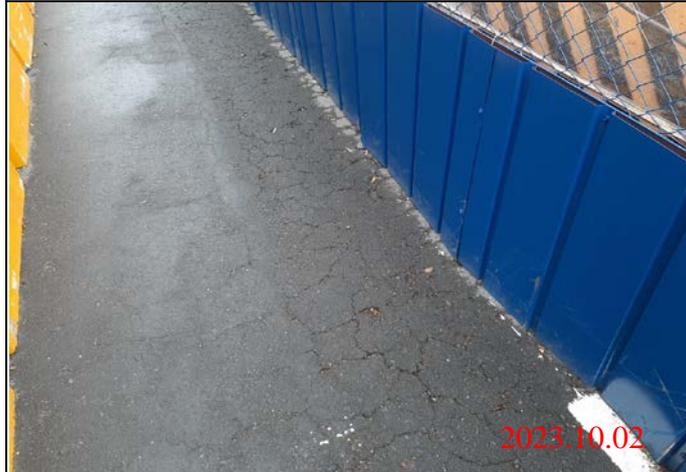
巡查日期地點：112.10.02/ Y23車站  
照片說明：路面龜裂狀況

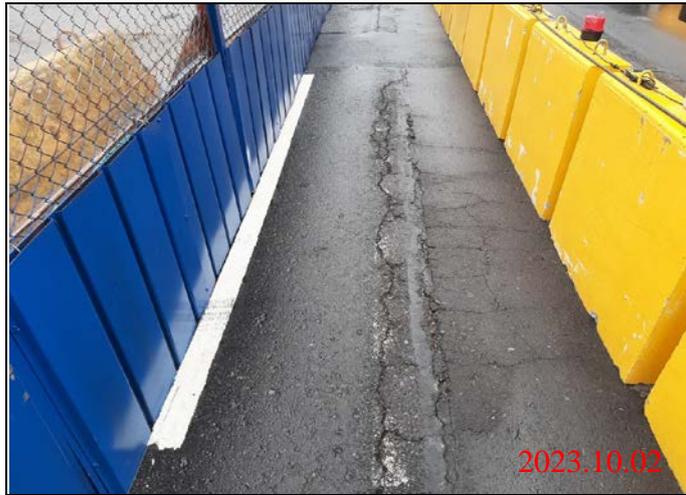
巡查日期地點：112.10.02/ Y23車站  
照片說明：路面龜裂狀況

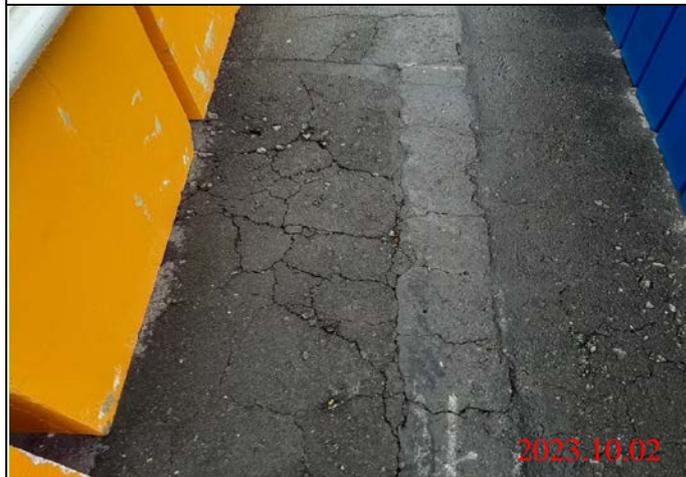
巡查日期地點：112.10.02/ Y23車站  
照片說明：路面龜裂狀況

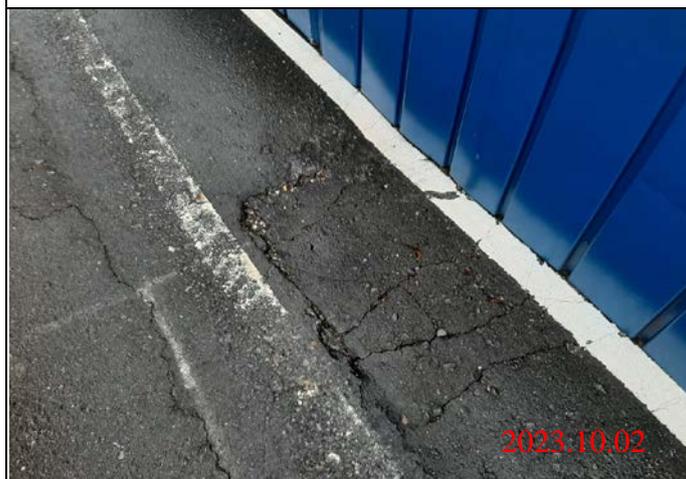
巡查日期地點：112.10.02/ Y23車站  
照片說明：路面龜裂狀況
