環狀線北環段(Y20(不含)~Y23(含))土建及水電環控區段標工程

日期: 112年10月3日

環狀線CF680B區段標道路巡查照片

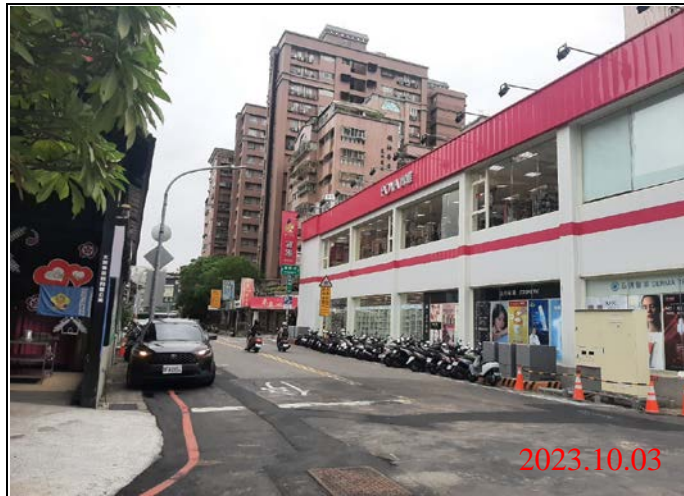
巡查日期地點：112.10.03/ Y21車站
照片說明：路面狀況

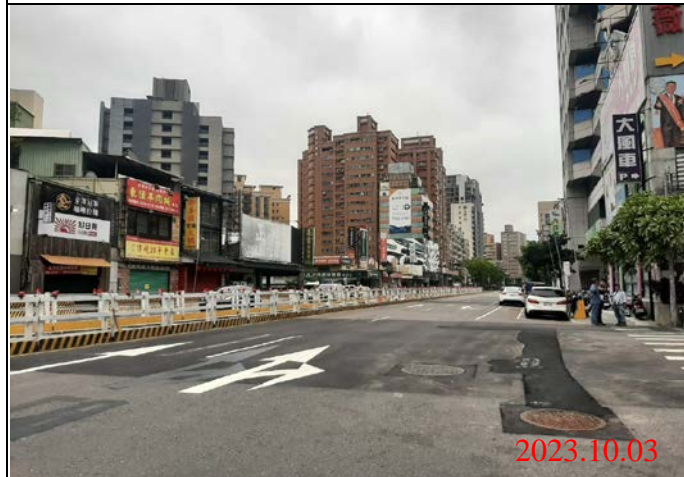
巡查日期地點：112.10.03/ Y21車站
照片說明：路面狀況

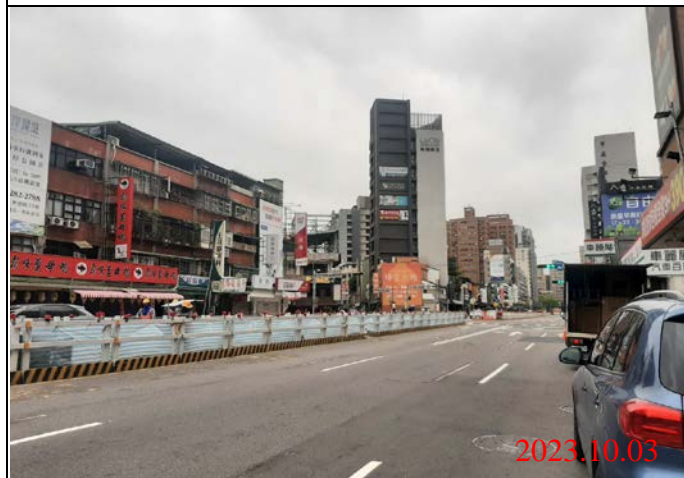
巡查日期地點：112.10.03/ Y21車站
照片說明：路面狀況

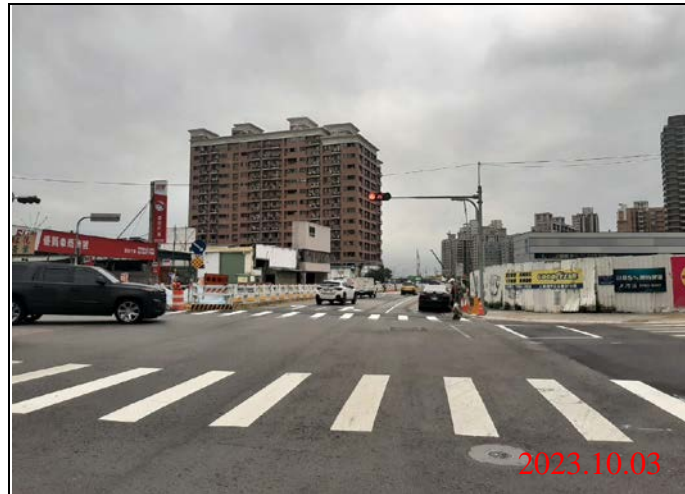
巡查日期地點：112.10.03/ Y22車站
照片說明：路面狀況

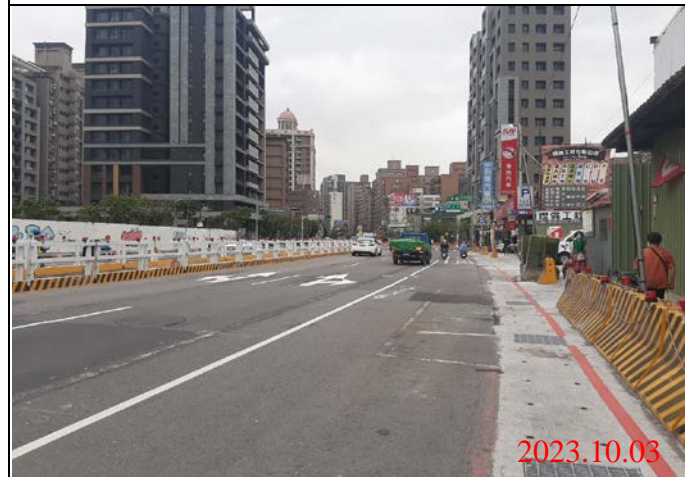
巡查日期地點：112.10.03/ Y22車站
照片說明：路面狀況

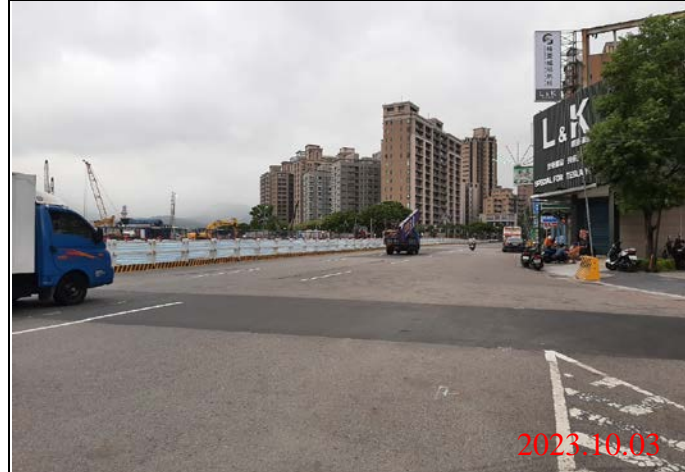
巡查日期地點：112.10.03/ Y22車站
照片說明：路面狀況

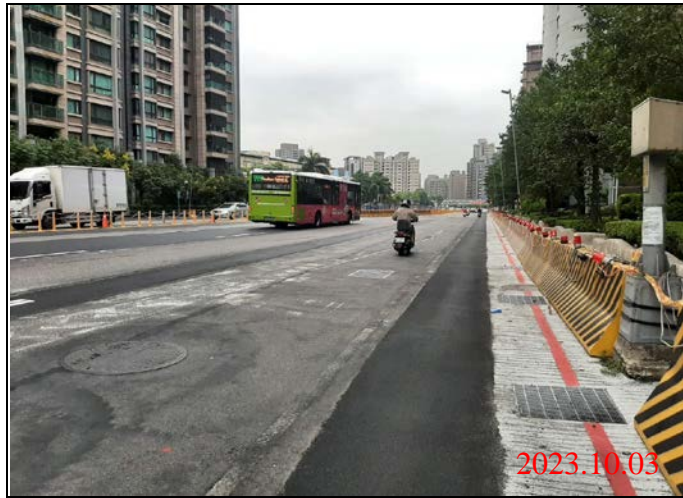
巡查日期地點：112.10.03 Y23車站
照片說明：路面狀況

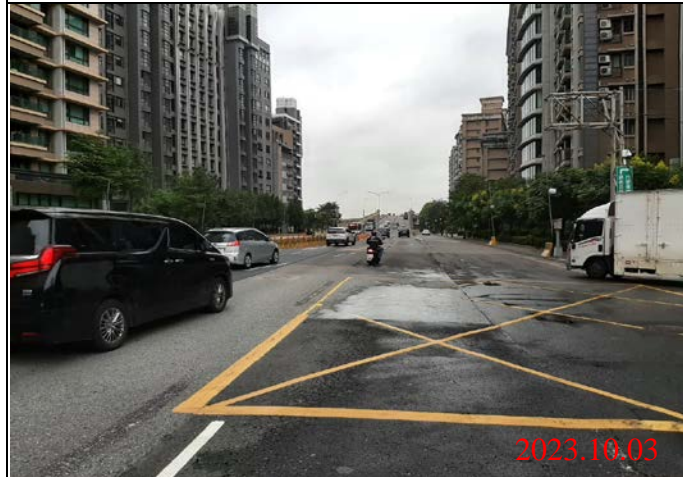
巡查日期地點：112.10.03/ Y23車站
照片說明：路面狀況

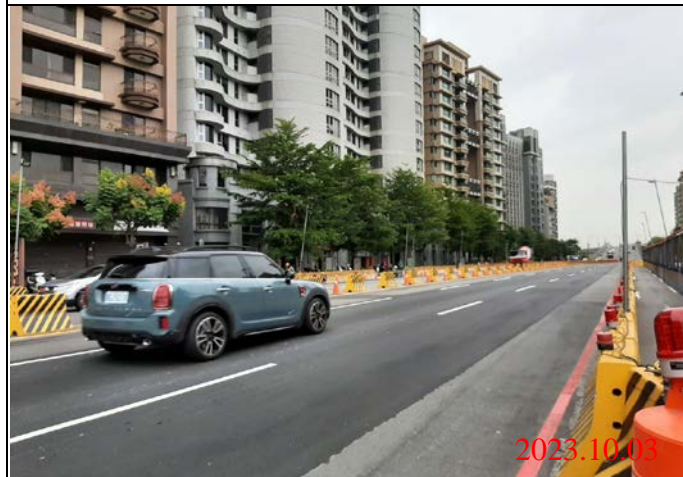
巡查日期地點：112.10.03/ Y23車站
照片說明：路面狀況

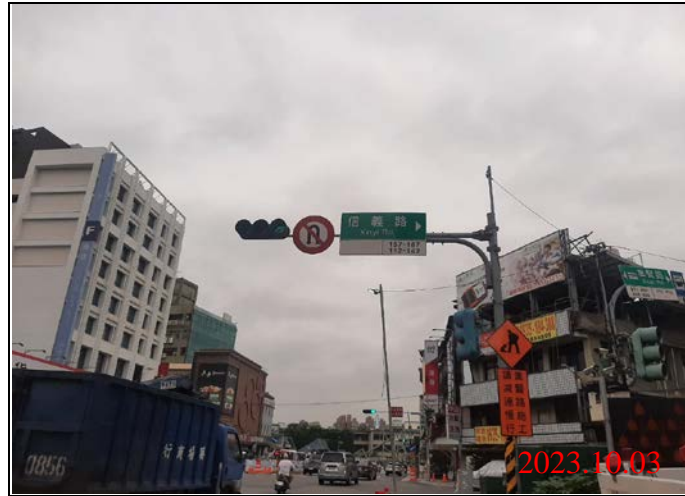
巡查日期地點：112.10.03/ Y21車站
照片說明：牌面設置狀況

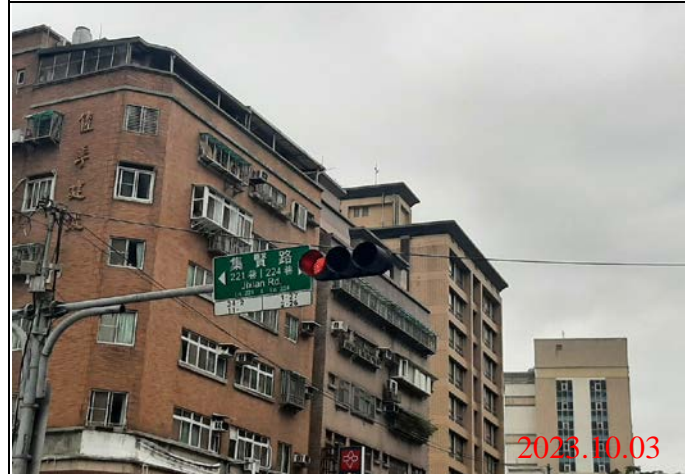
巡查日期地點：112.10.03/ Y22車站
照片說明：牌面設置狀況

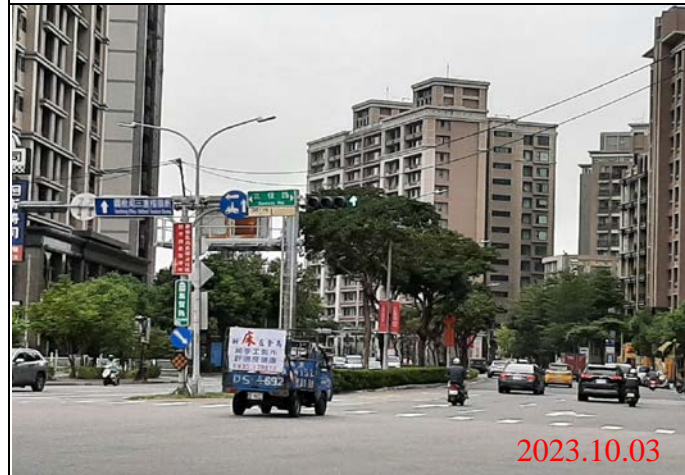
巡查日期地點：112.10.03/ Y23車站
照片說明：牌面設置狀況

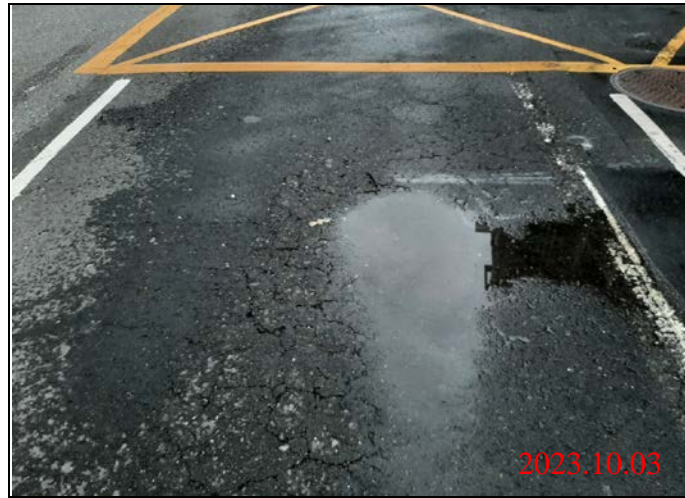
時段	號誌	標誌	標線	警示燈 (爆閃)	帆布圍籬	籬外施工 (外單位)	時間、位置、坑洞修補改正措施
上午							10:00 682標全線狀況正常 10:00 Y23站周邊道路龜裂
下午							16:00 682標全線狀況正常 籬外施工作業已結束 16:00 Y23站周邊道路龜裂
其它			X				X

巡查日期地點：112.10.03/ Y23車站
照片說明：路面龜裂狀況

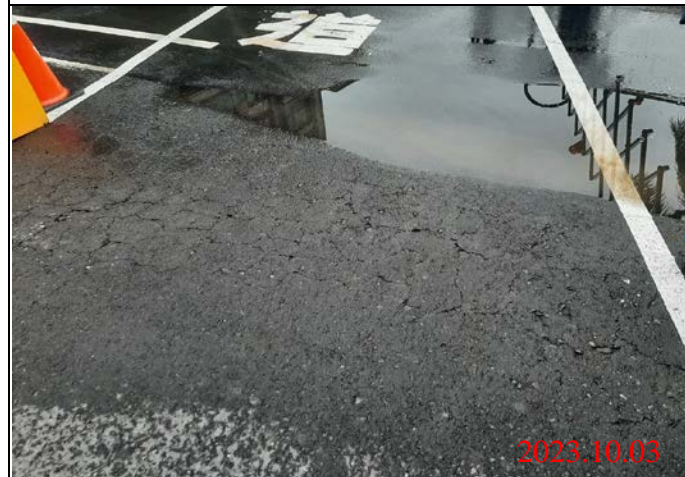
巡查日期地點：112.10.03/ Y23車站
照片說明：路面龜裂狀況

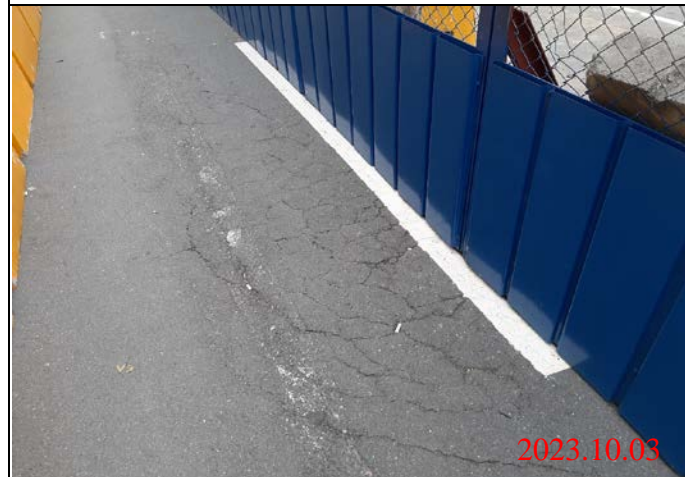
巡查日期地點：112.10.03/ Y23車站
照片說明：路面龜裂狀況

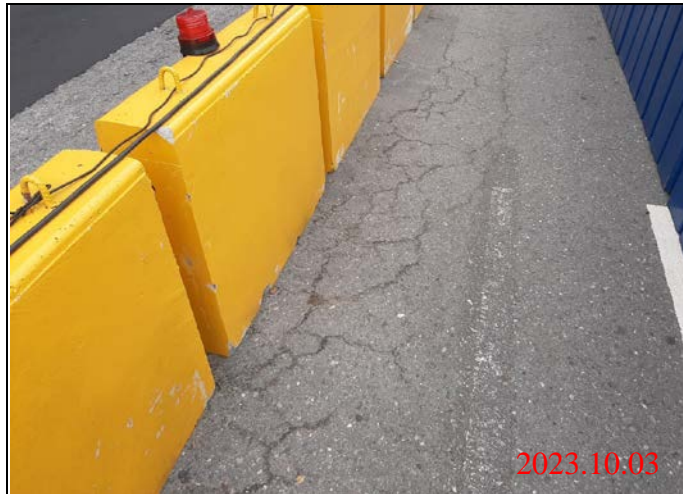
巡查日期地點：112.10.03/ Y23車站
照片說明：路面龜裂狀況

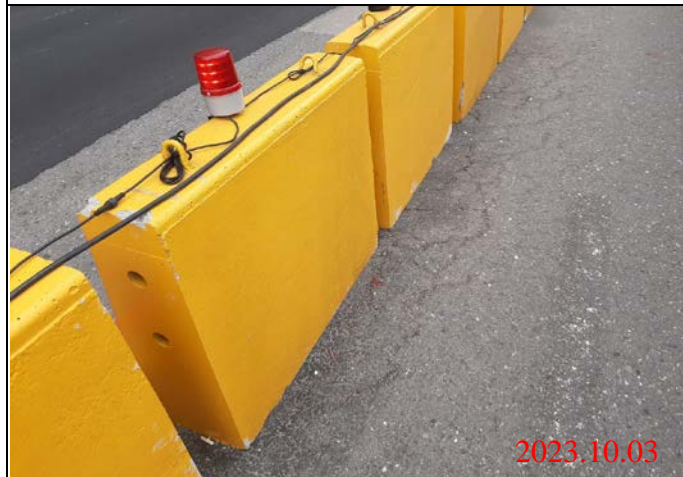
巡查日期地點：112.10.03/ Y23車站
照片說明：路面龜裂狀況

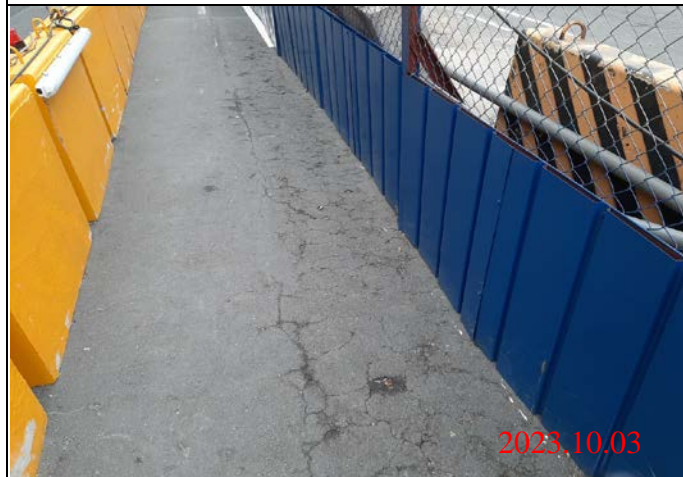
巡查日期地點：112.10.03/ Y23車站
照片說明：路面龜裂狀況

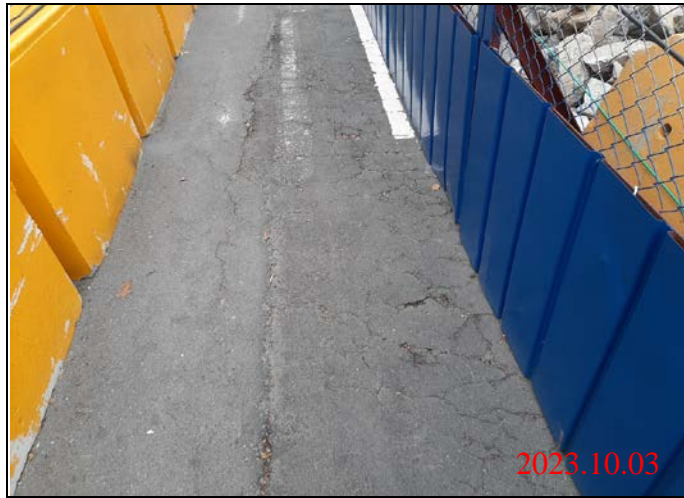
巡查日期地點：112.10.03 Y23車站
照片說明：路面龜裂狀況

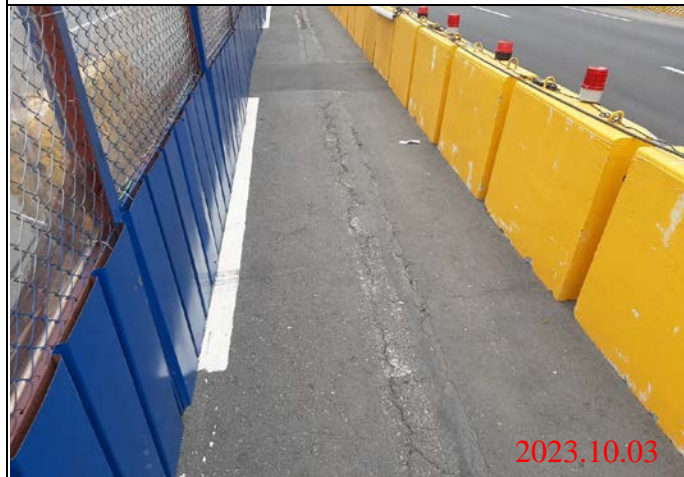
巡查日期地點：112.10.03/ Y23車站
照片說明：路面龜裂狀況

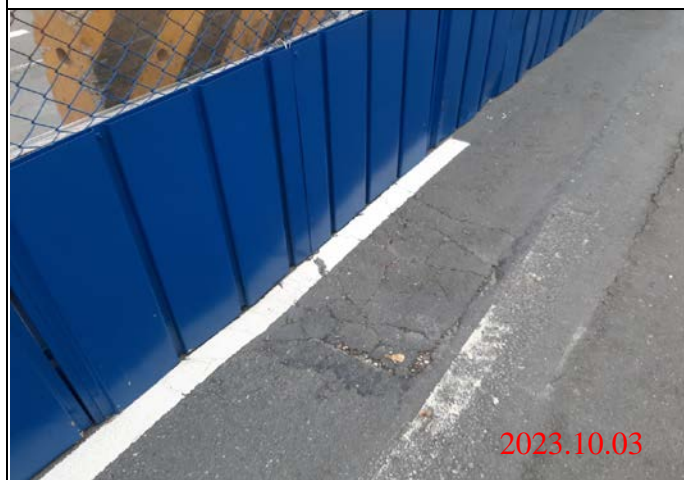
巡查日期地點：112.10.03/ Y23車站
照片說明：路面龜裂狀況
