環狀線北環段Y20(不含)~Y23(含)土建及水(環控)區段標工程

日期: 112年10月4日

環狀線CF680B區段標道路巡查照片

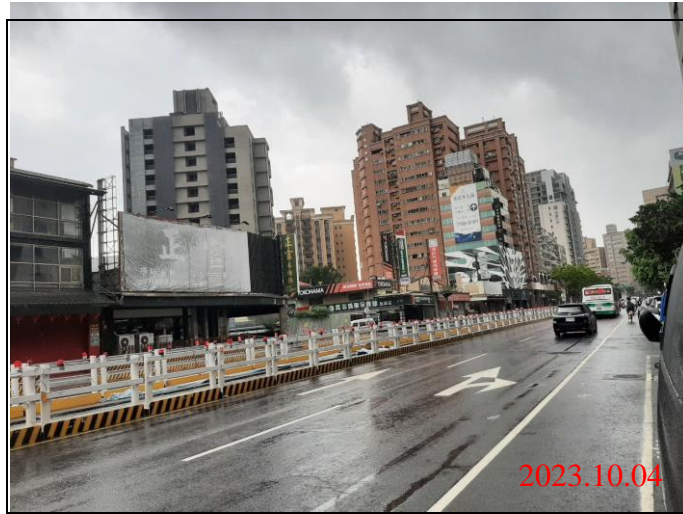
巡查日期地點：112.10.04/ Y21車站
照片說明：路面狀況

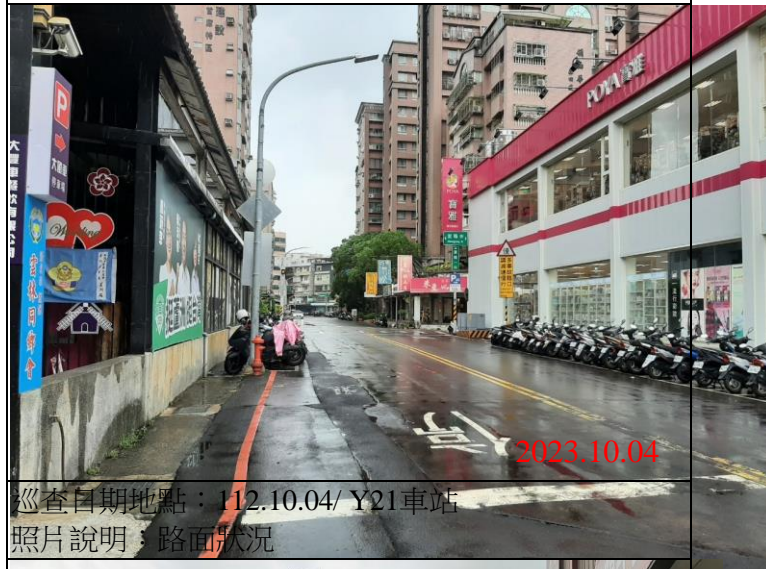
巡查日期地點：112.10.04/ Y21車站
照片說明：路面狀況

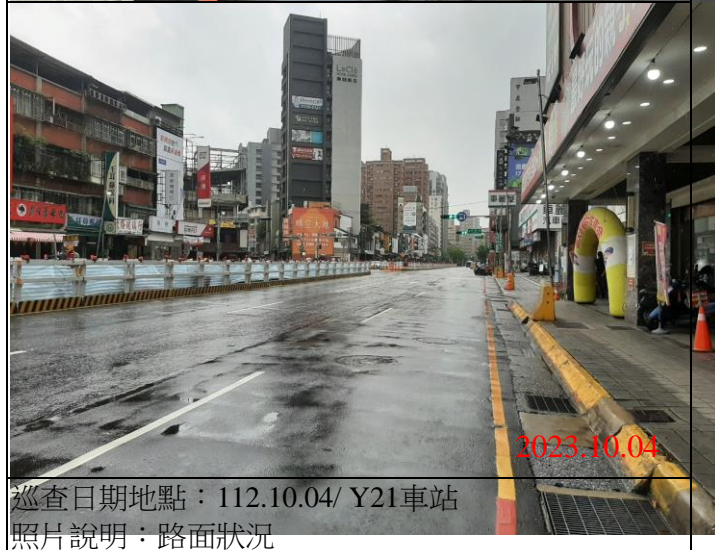
巡查日期地點：112.10.04/ Y21車站
照片說明：路面狀況

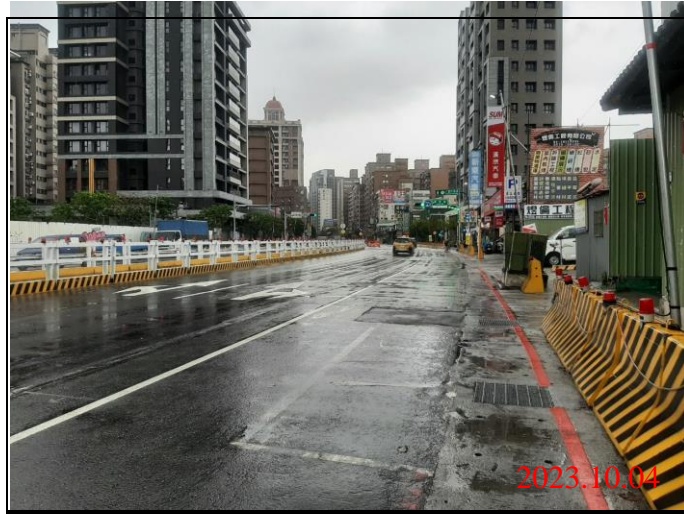
巡查日期地點：112.10.04/ Y22車站
照片說明：路面狀況

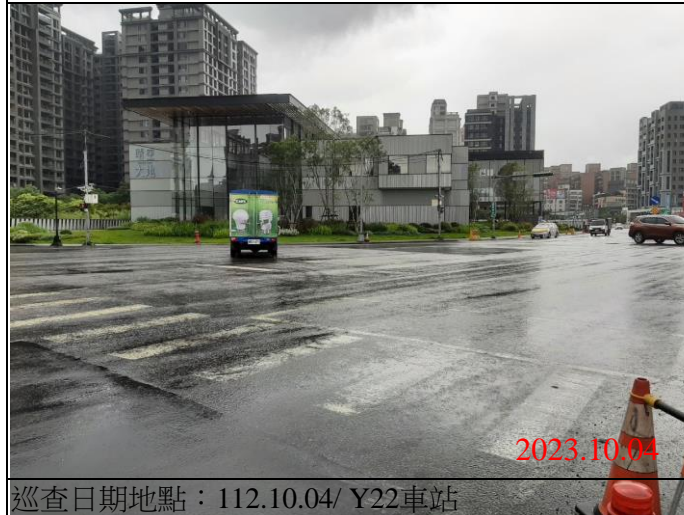
巡查日期地點：112.10.04/ Y22車站
照片說明：路面狀況

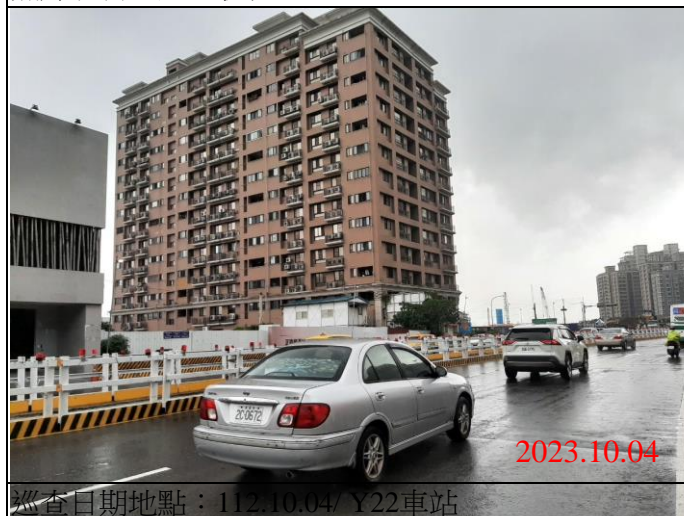
巡查日期地點：112.10.04/ Y22車站
照片說明：路面狀況

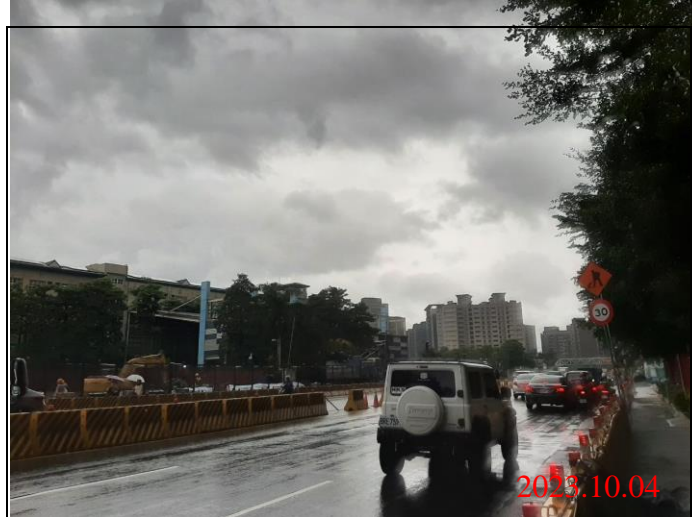
巡查日期地點：112.10.04 Y23車站
照片說明：路面狀況

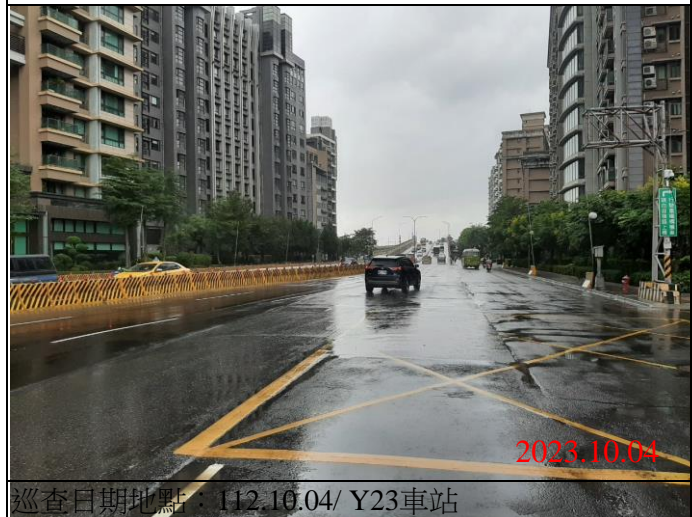
巡查日期地點：112.10.04/ Y23車站
照片說明：路面狀況

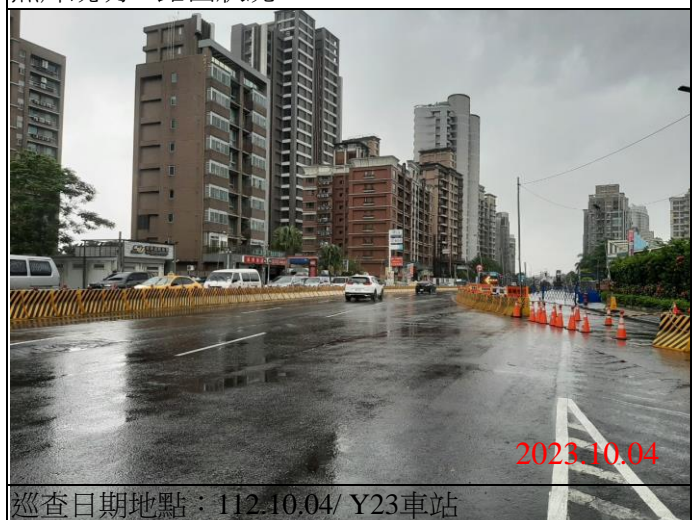
巡查日期地點：112.10.04/ Y23車站
照片說明：路面狀況

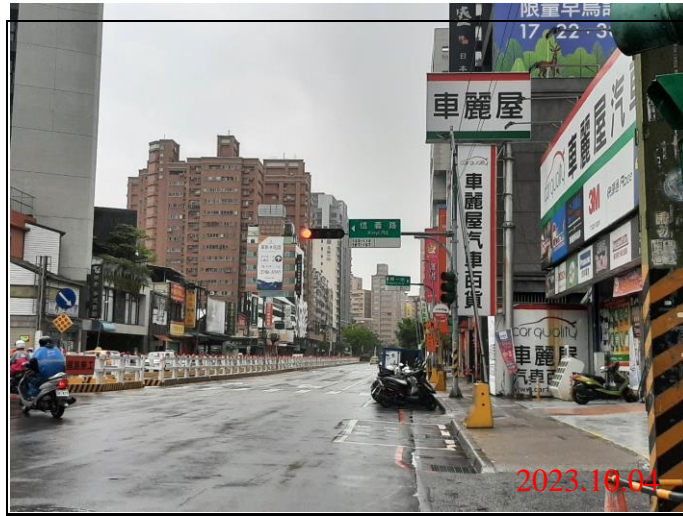
巡查日期地點：112.10.04/ Y21車站
照片說明：牌面設置狀況

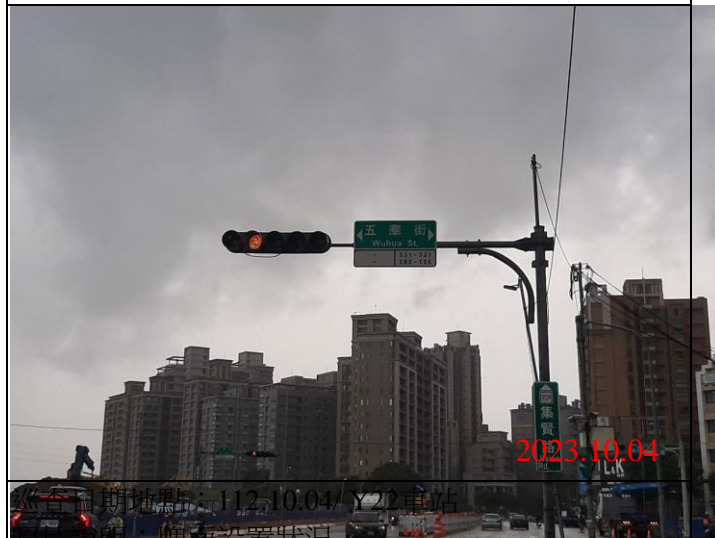
巡查日期地點：112.10.04/ Y22車站
照片說明：牌面設置狀況

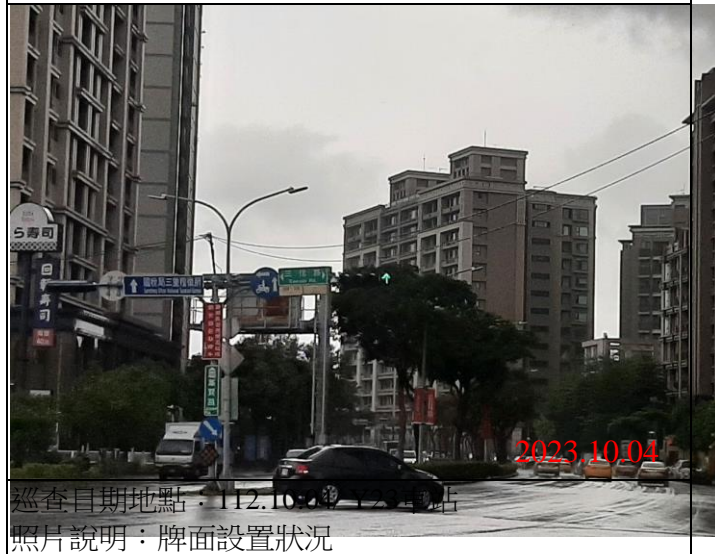
巡查日期地點：112.10.04/ Y23車站
照片說明：牌面設置狀況

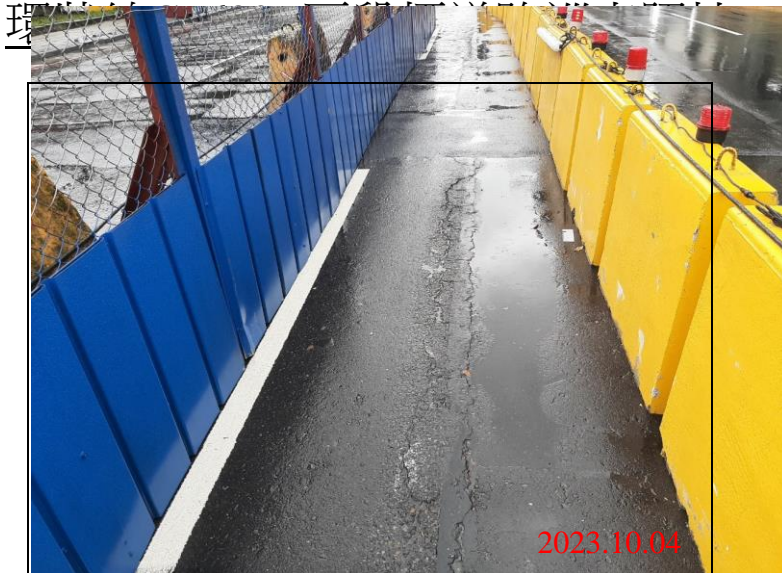
巡查日期地點：112.10.04/ Y23車站
照片說明：路面龜裂狀況

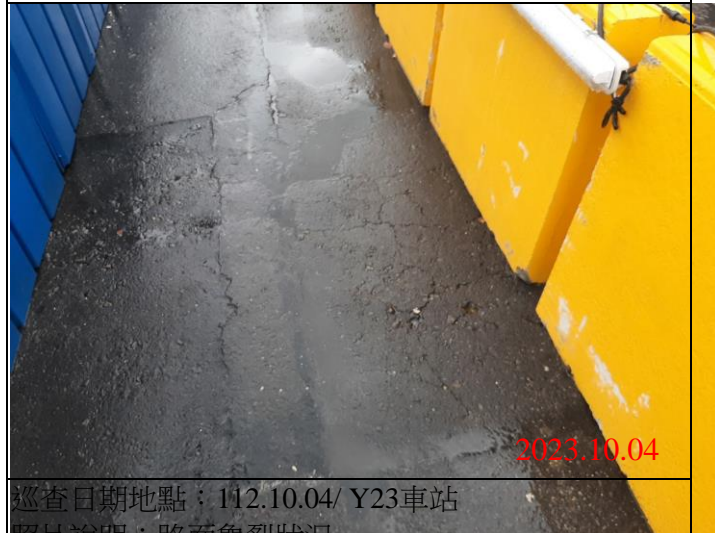
巡查日期地點：112.10.04/ Y23車站
照片說明：路面龜裂狀況

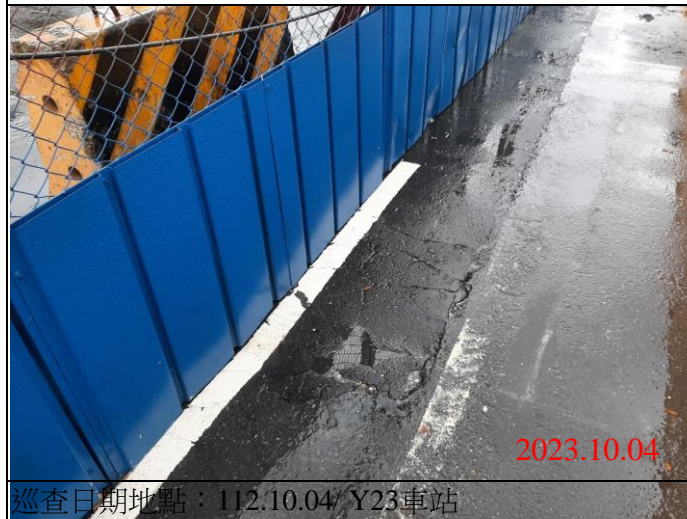
巡查日期地點：112.10.04/ Y23車站
照片說明：路面龜裂狀況

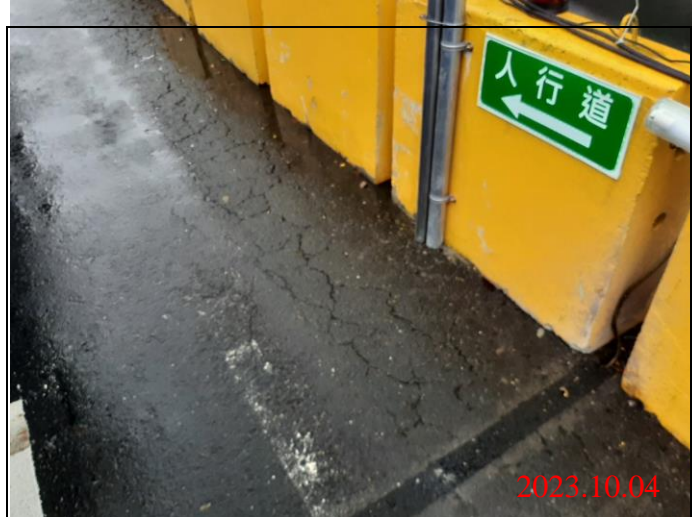
巡查日期地點：112.10.04/ Y23車站
照片說明：路面龜裂狀況

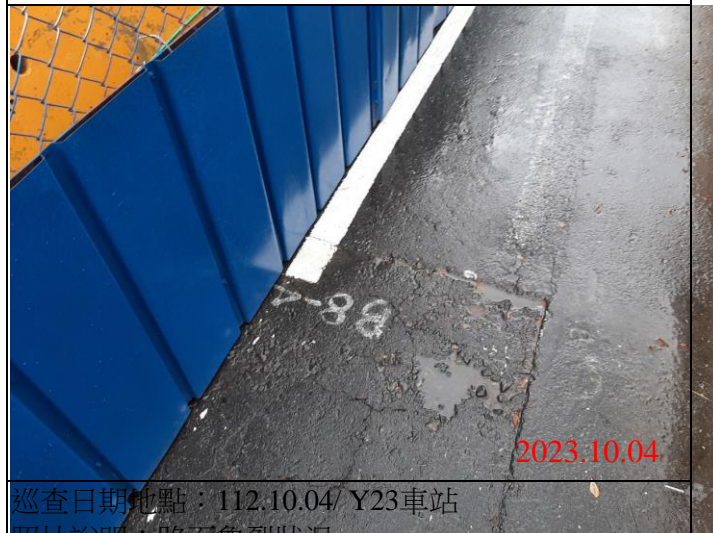
巡查日期地點：112.10.04/ Y23車站
照片說明：路面龜裂狀況

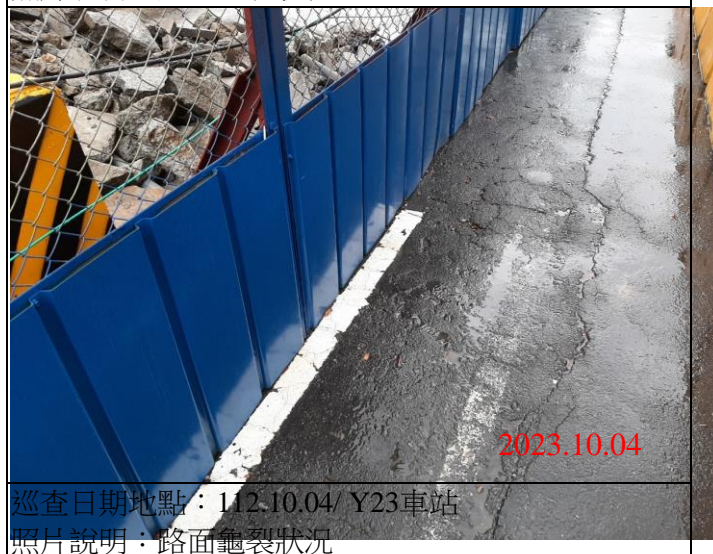
巡查日期地點：112.10.04/ Y23車站
照片說明：路面龜裂狀況

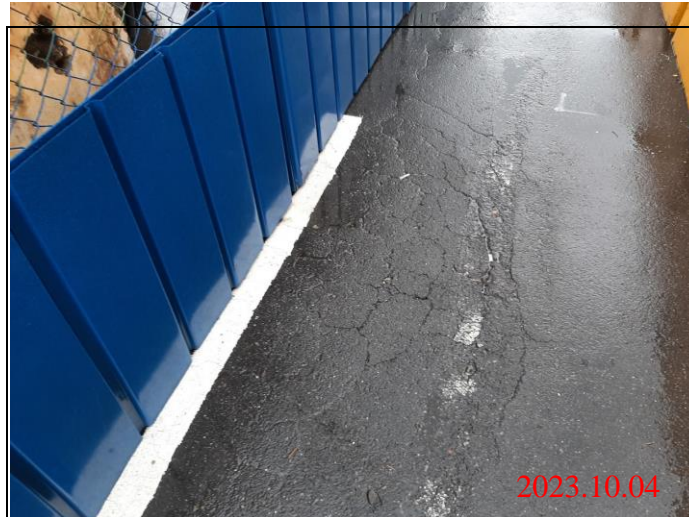
巡查日期地點：112.10.04 Y23車站
照片說明：路面龜裂狀況

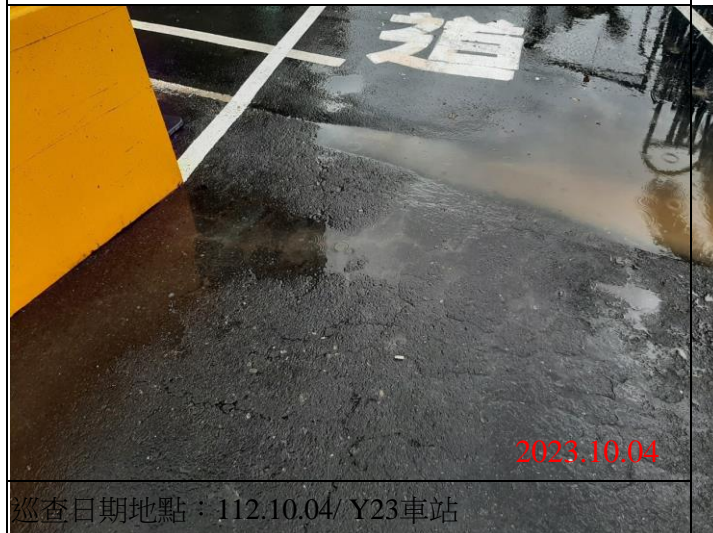
巡查日期地點：112.10.04/ Y23車站
照片說明：路面龜裂狀況

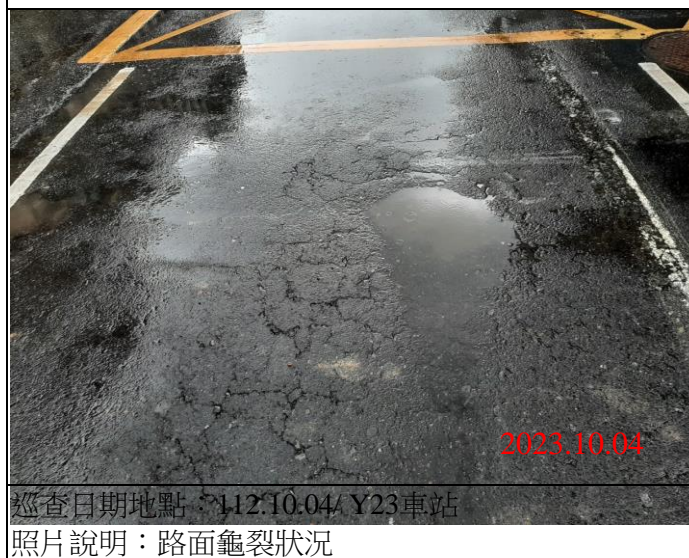
巡查日期地點：112.10.04/ Y23車站
照片說明：路面龜裂狀況
