環狀線北環段Y20(不含)~Y23(含)土建及水電環控區段標工程

日期： 112年10月6日

環狀線CF680B區段標道路巡查照片

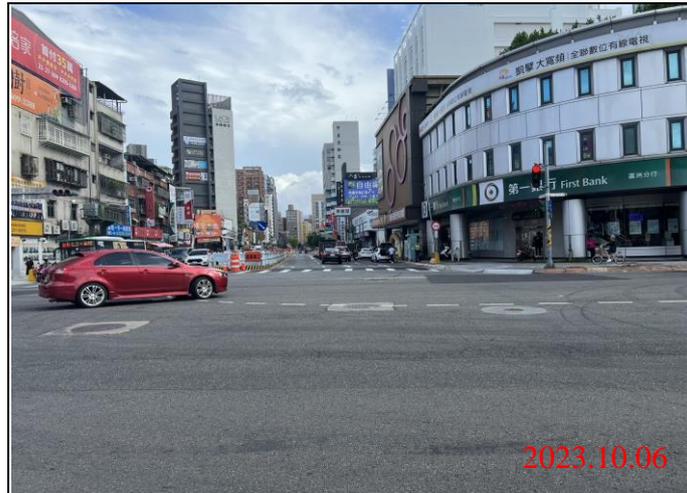
巡查日期地點：112.10.06/ Y21車站
照片說明：路面狀況

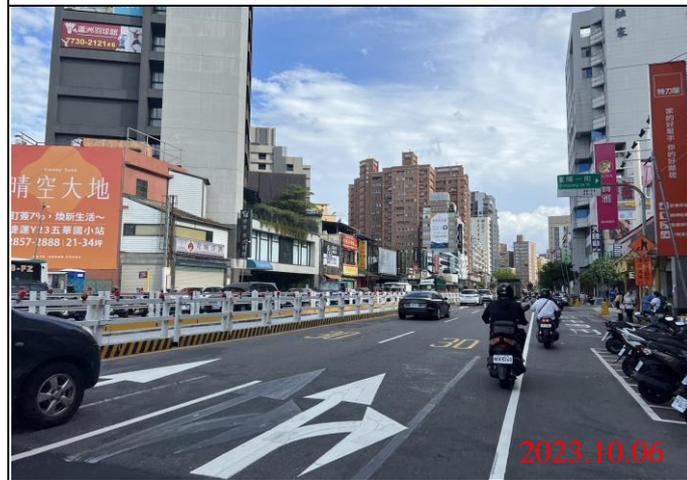
巡查日期地點：112.10.06/ Y21車站
照片說明：路面狀況

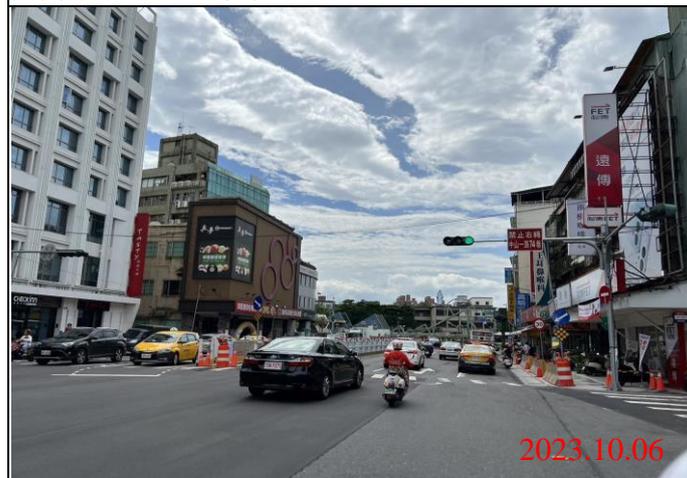
巡查日期地點：112.10.06/ Y21車站
照片說明：路面狀況

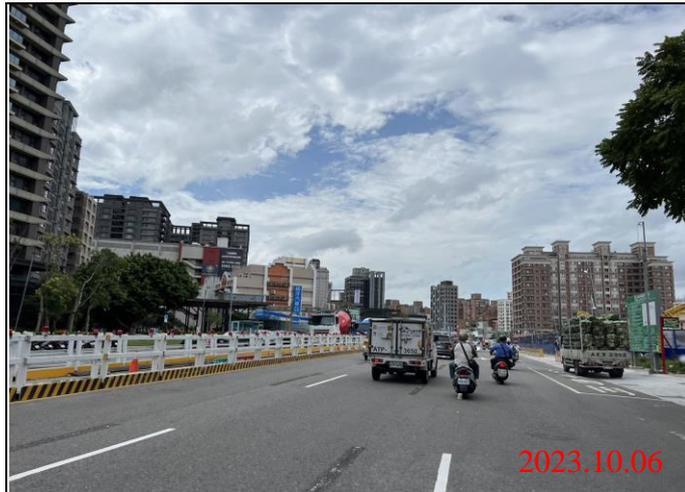
巡查日期地點：112.10.06/ Y22車站
照片說明：路面狀況

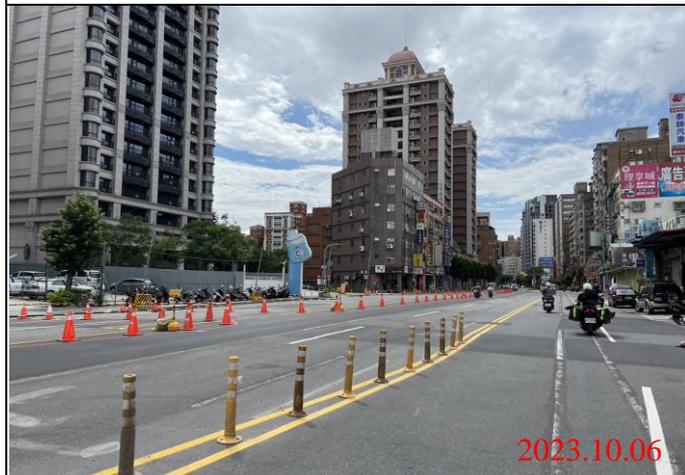
巡查日期地點：112.10.06/ Y22車站
照片說明：路面狀況

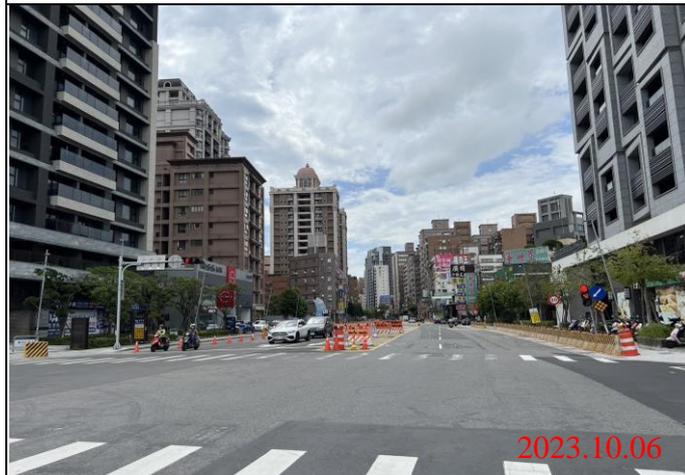
巡查日期地點：112.10.06/ Y22車站
照片說明：路面狀況

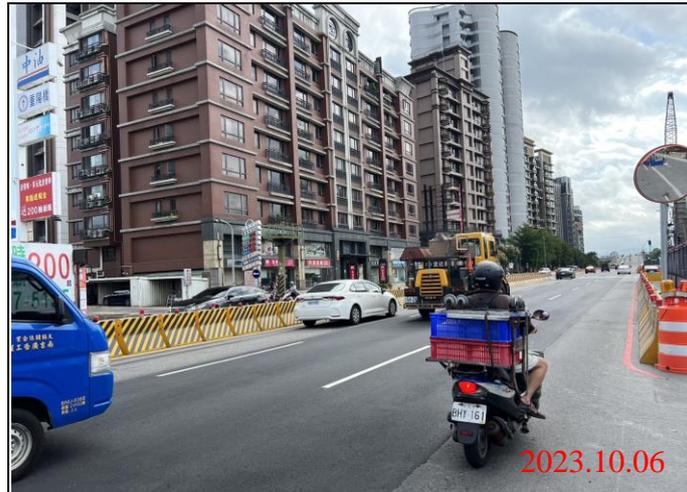
巡查日期地點：112.10.06/ Y23車站
照片說明：路面狀況

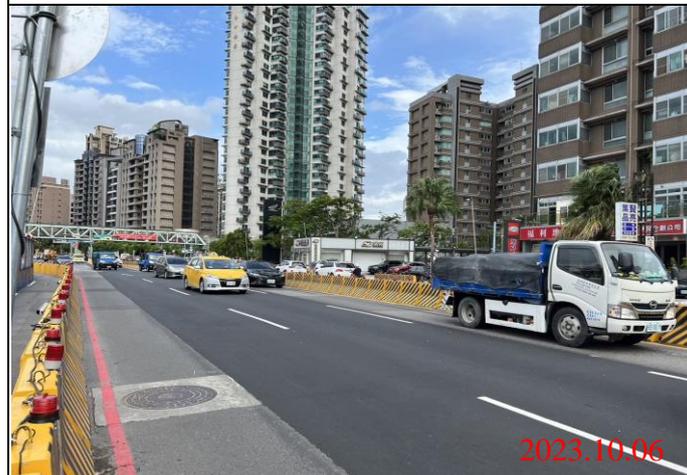
巡查日期地點：112.10.06/ Y23車站
照片說明：路面狀況

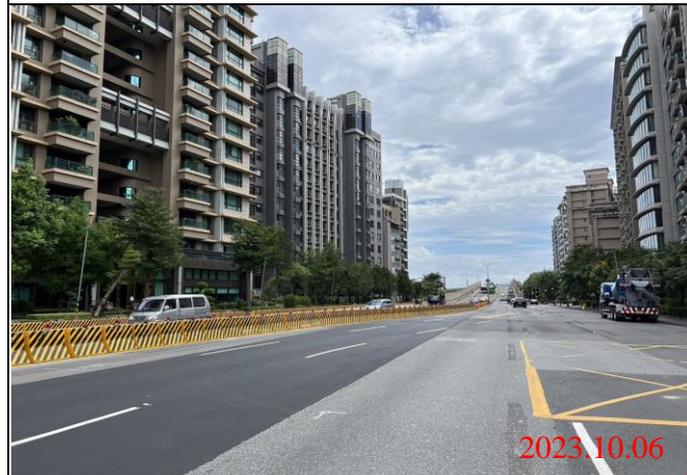
巡查日期地點：112.10.06/ Y23車站
照片說明：路面狀況

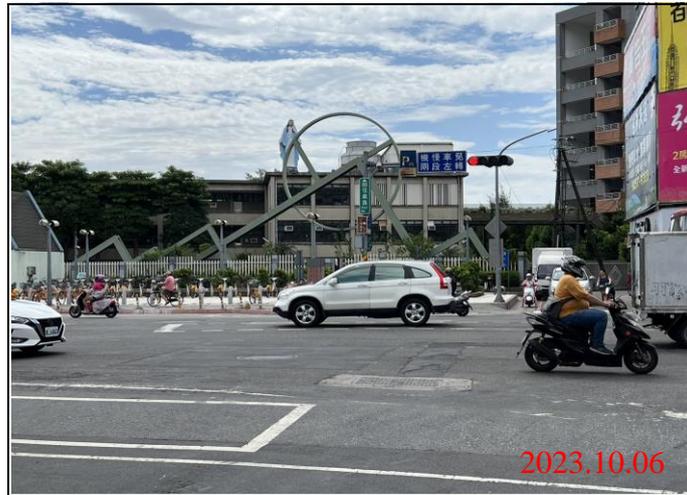
巡查日期地點：112.10.06/ Y21車站
照片說明：牌面設置狀況

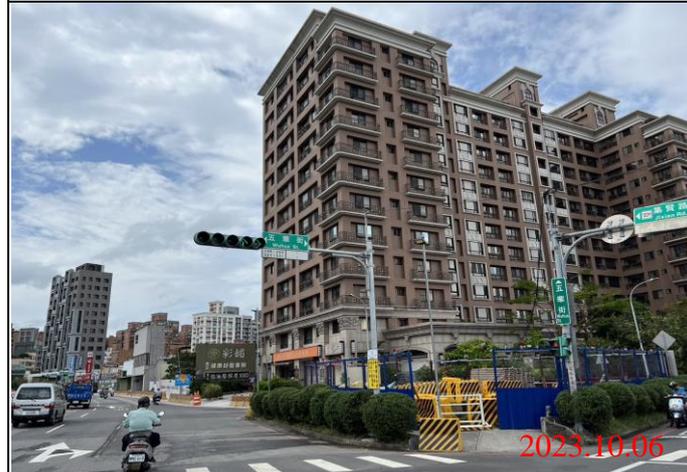
巡查日期地點：112.10.06/ Y22車站
照片說明：牌面設置狀況

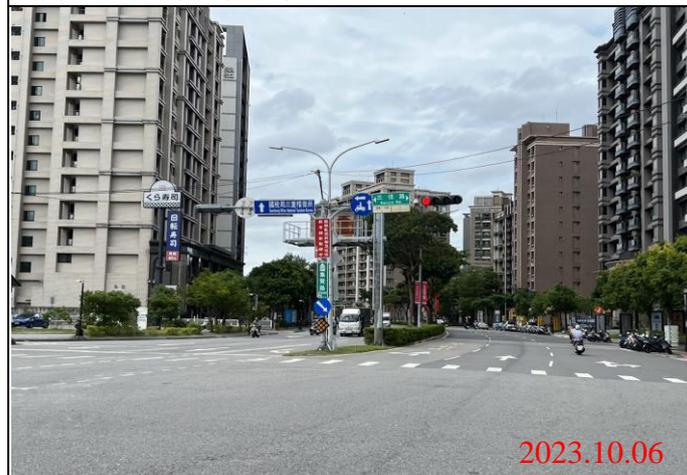
巡查日期地點：112.10.06/ Y23車站
照片說明：牌面設置狀況
