# 環狀線北環段Y20(不含)~Y23(含)土建及水電環控區段標工程

日期： 112年10月7日

# 環狀線CF680B區段標道路巡查照片

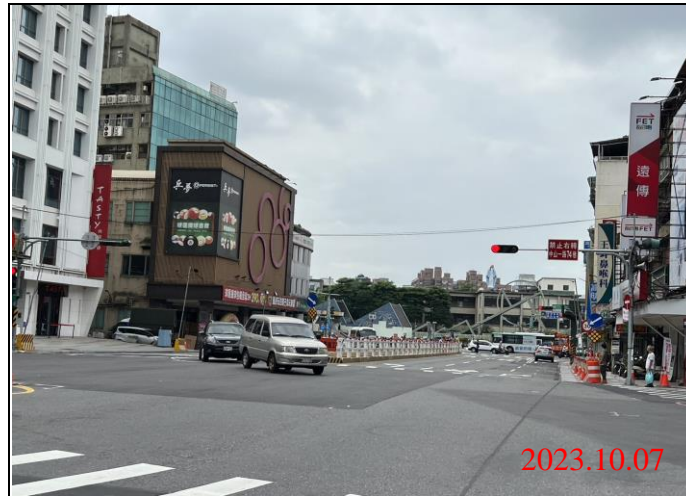
巡查日期地點：112.10.07/ Y21車站  
照片說明：路面狀況

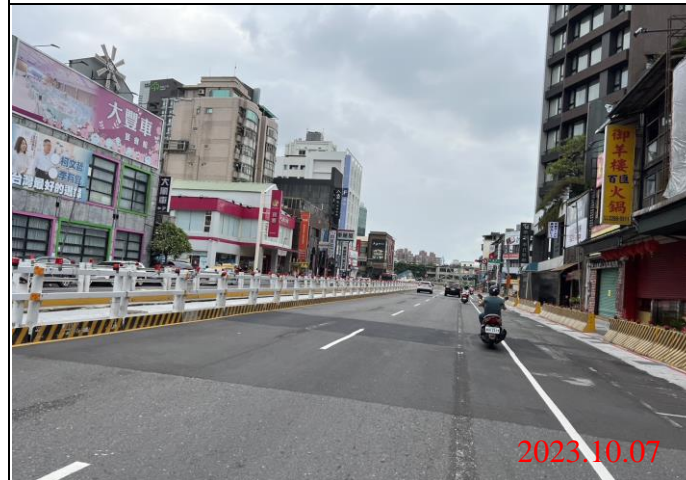
巡查日期地點：112.10.07/ Y21車站  
照片說明：路面狀況

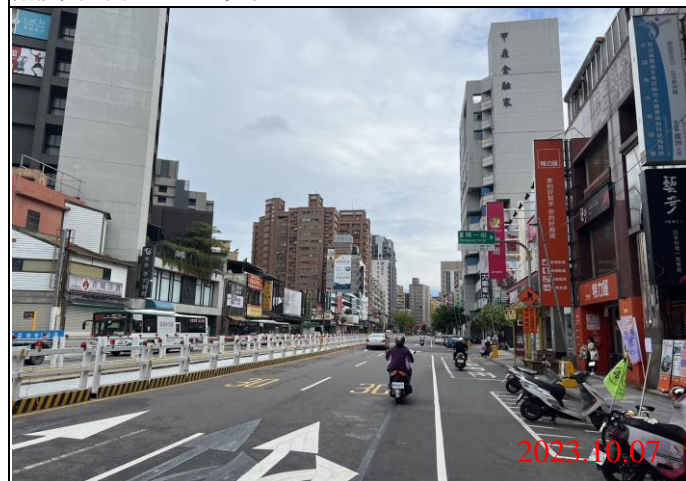
巡查日期地點：112.10.07/ Y21車站  
照片說明：路面狀況

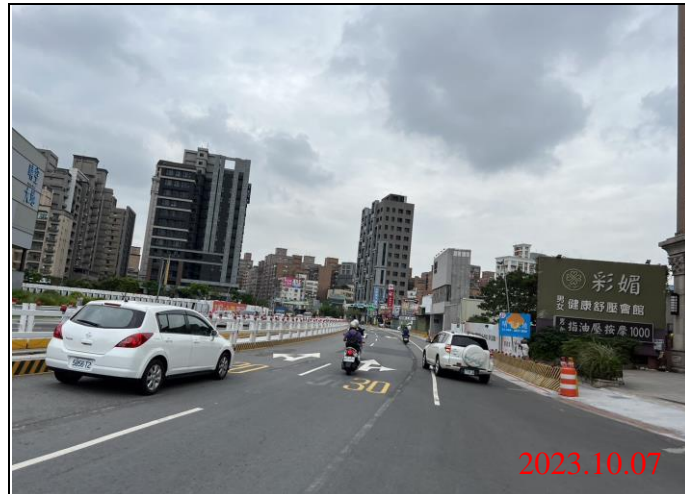
巡查日期地點：112.10.07/ Y22車站  
照片說明：路面狀況

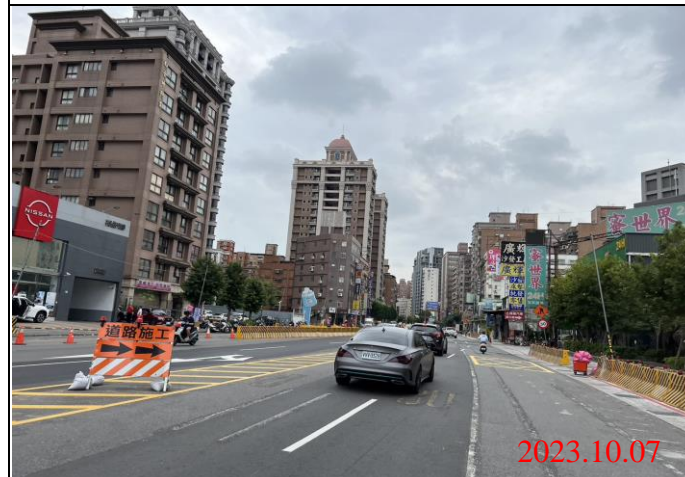
巡查日期地點：112.10.07/ Y22車站  
照片說明：路面狀況

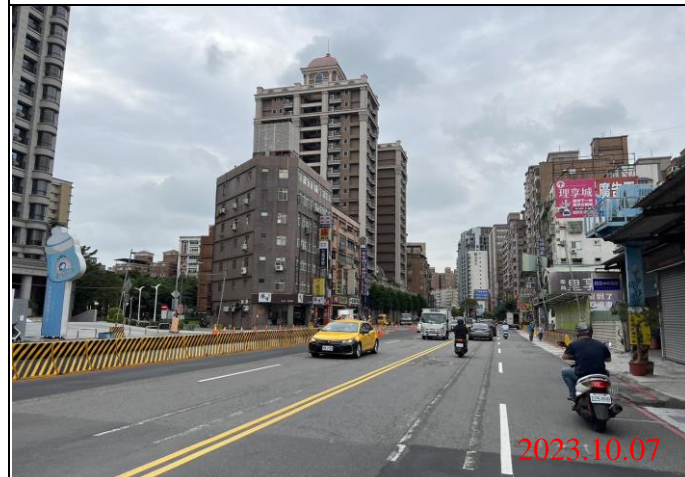
巡查日期地點：112.10.07/ Y22車站  
照片說明：路面狀況

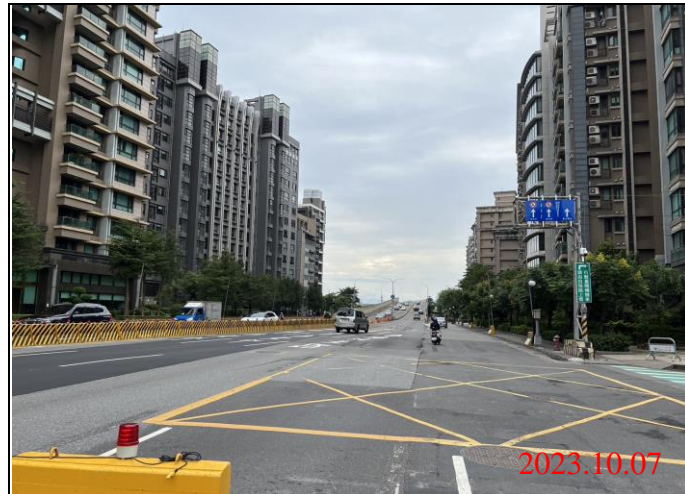
巡查日期地點：112.10.07/ Y23車站  
照片說明：路面狀況

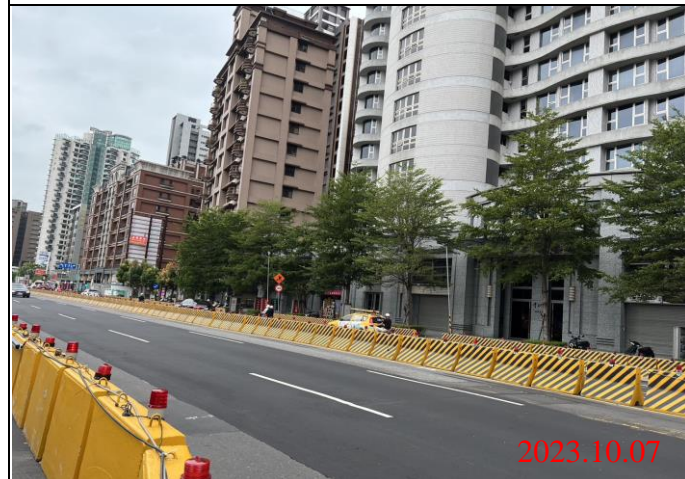
巡查日期地點：112.10.07/ Y23車站  
照片說明：路面狀況

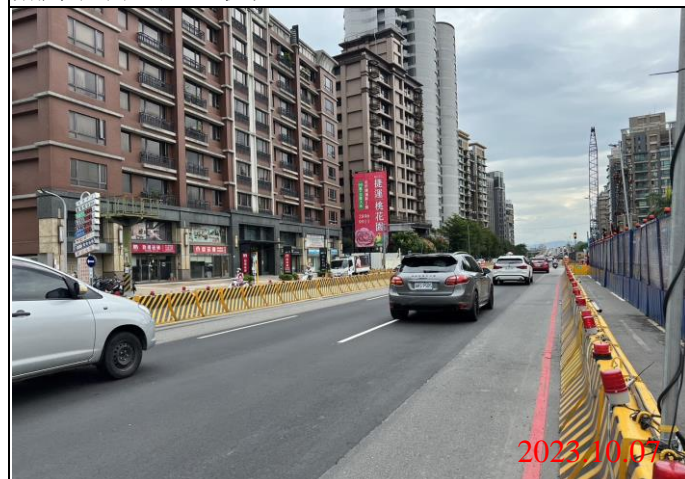
巡查日期地點：112.10.07/ Y23車站  
照片說明：路面狀況

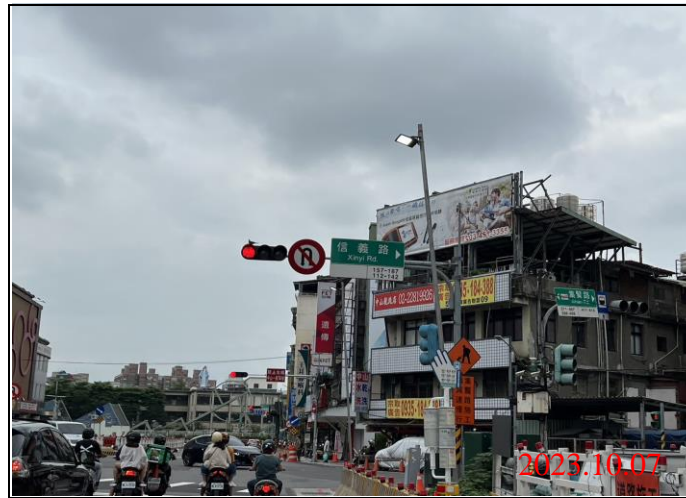
巡查日期地點：112.10.07/ Y21車站  
照片說明：牌面設置狀況

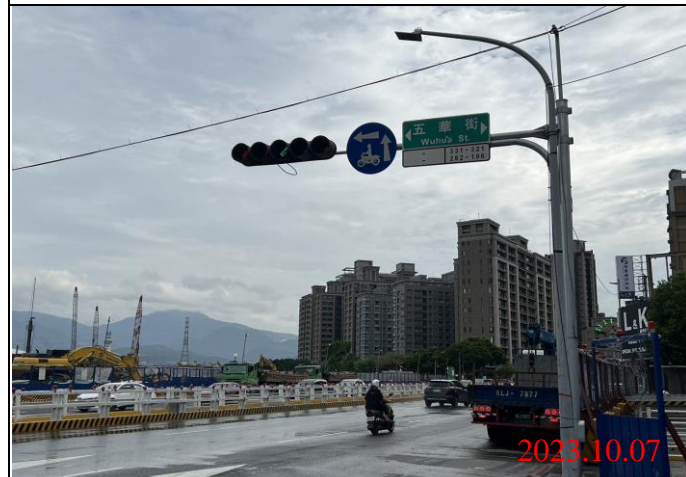
巡查日期地點：112.10.07/ Y22車站  
照片說明：牌面設置狀況

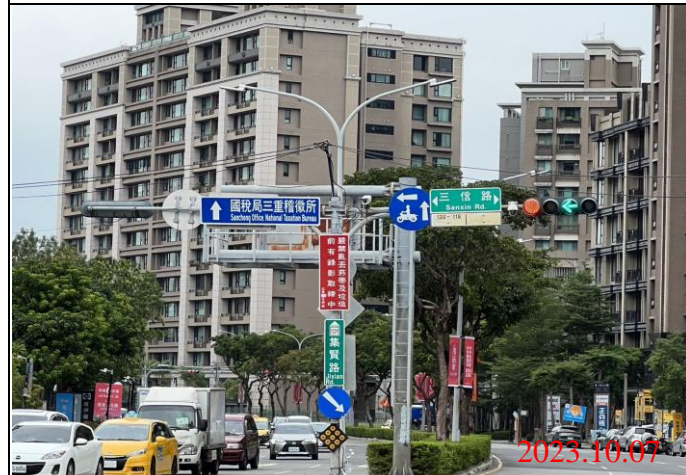
巡查日期地點：112.10.07/ Y23車站  
照片說明：牌面設置狀況
