環狀線北環段Y20(不含)~Y23(含)土建及水電環控區段標工程

日期: 112年10月8日

環狀線CF680B區段標道路巡查照片

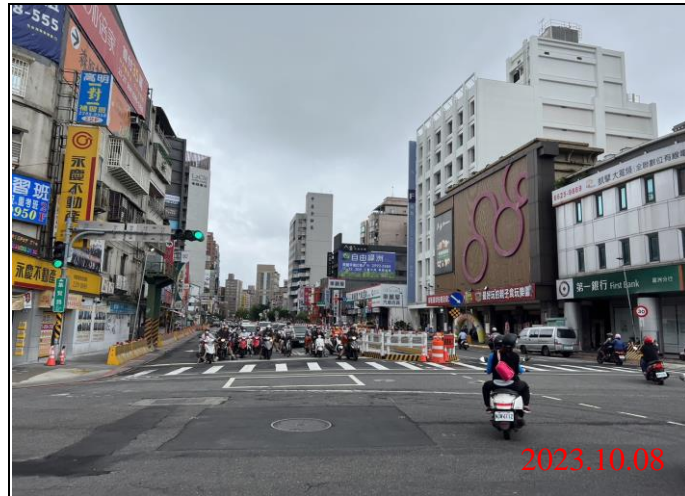
巡查日期地點：112.10.08/ Y21車站
照片說明：路面狀況

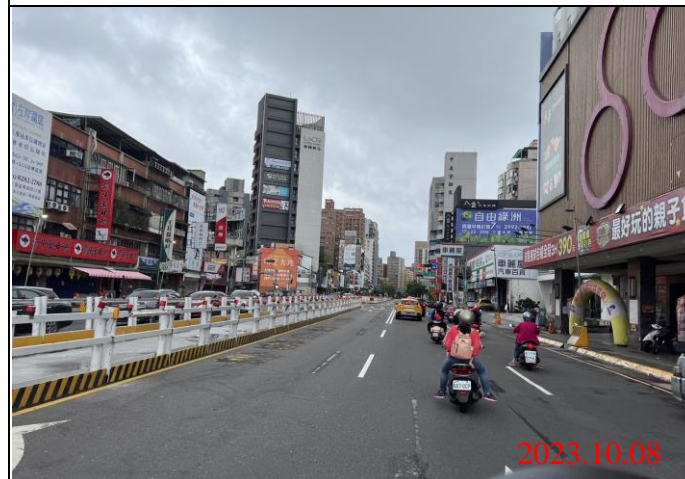
巡查日期地點：112.10.08/ Y21車站
照片說明：路面狀況

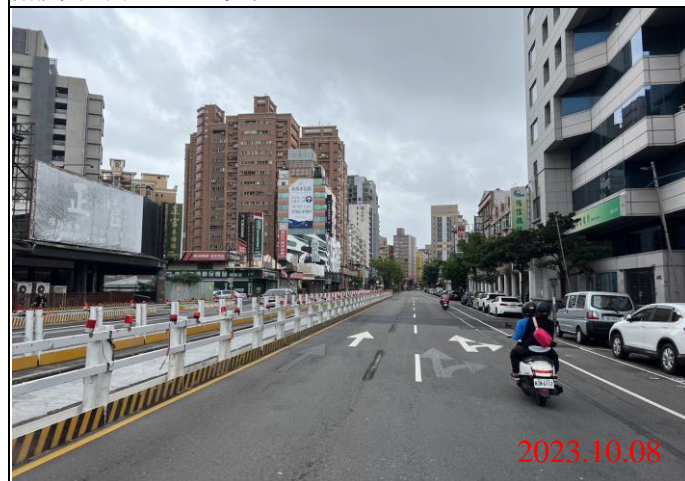
巡查日期地點：112.10.08/ Y21車站
照片說明：路面狀況

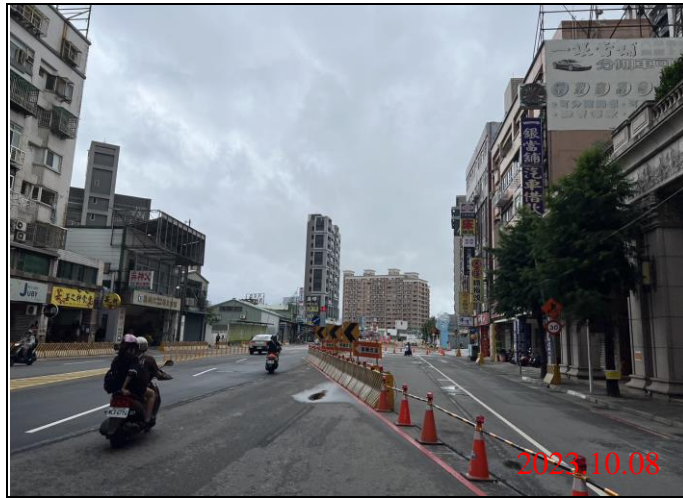
巡查日期地點：112.10.08/ Y22車站
照片說明：路面狀況

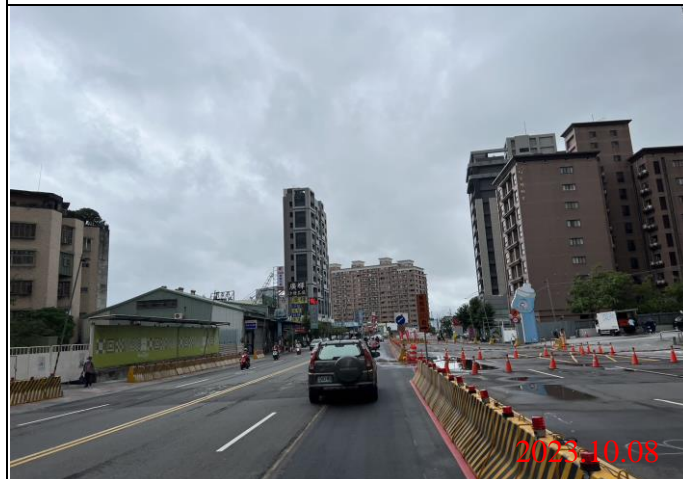
巡查日期地點：112.10.08/ Y22車站
照片說明：路面狀況

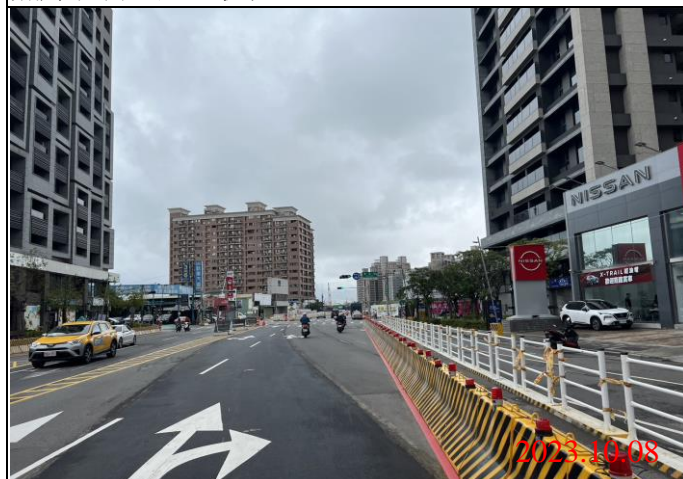
巡查日期地點：112.10.08/ Y22車站
照片說明：路面狀況

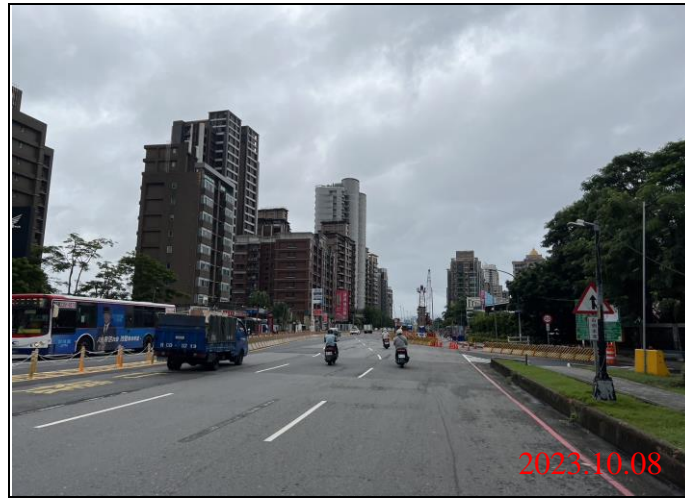
巡查日期地點：112.10.08/ Y23車站
照片說明：路面狀況

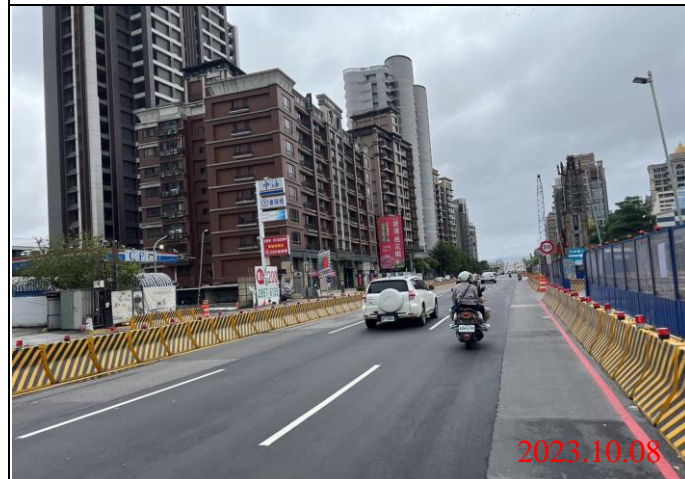
巡查日期地點：112.10.08/ Y23車站
照片說明：路面狀況

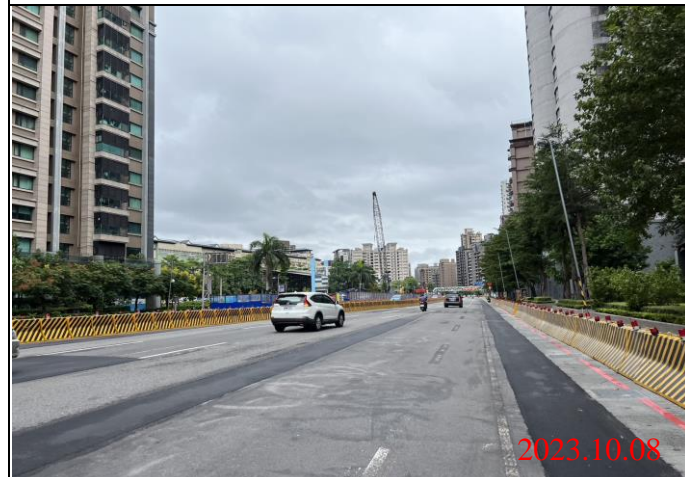
巡查日期地點：112.10.08/ Y23車站
照片說明：路面狀況

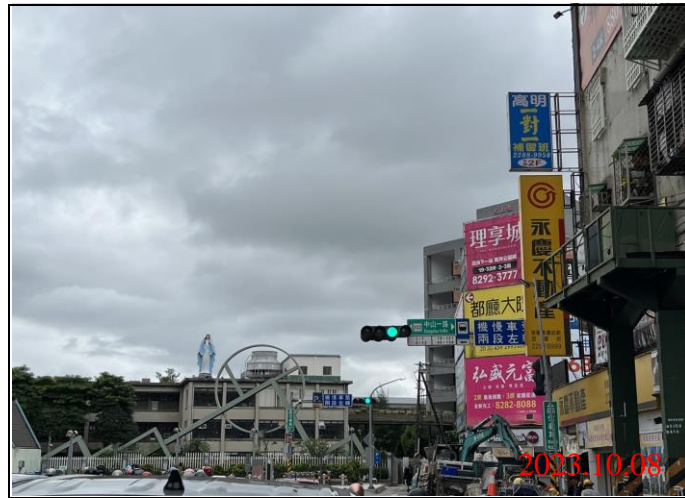
巡查日期地點：112.10.08/ Y21車站
照片說明：牌面設置狀況

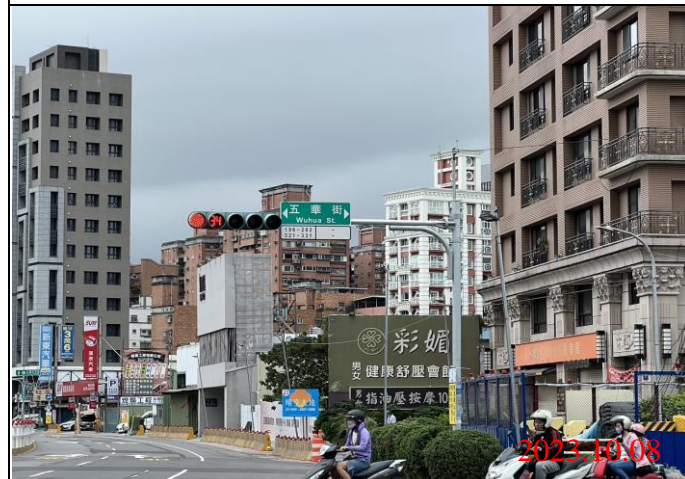
巡查日期地點：112.10.08/ Y22車站
照片說明：牌面設置狀況

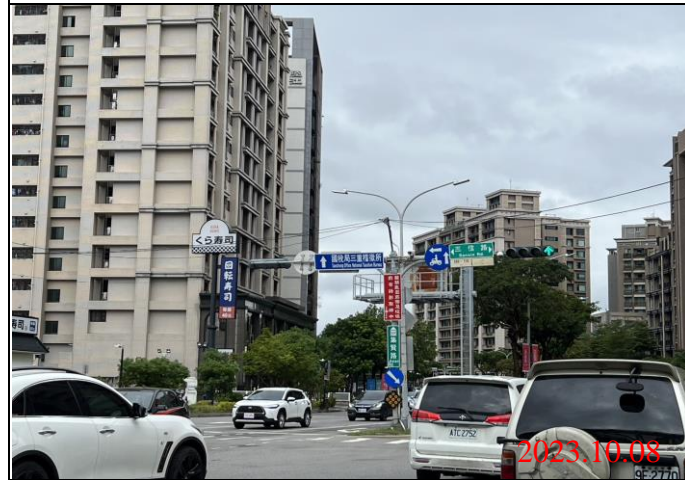
巡查日期地點：112.10.08/ Y23車站
照片說明：牌面設置狀況
