環狀線北環段L0(不含)~Y23(含)土建及水電環控區段標工程

日期: 112年10月9日

環狀線CF680B區段標道路巡查照片

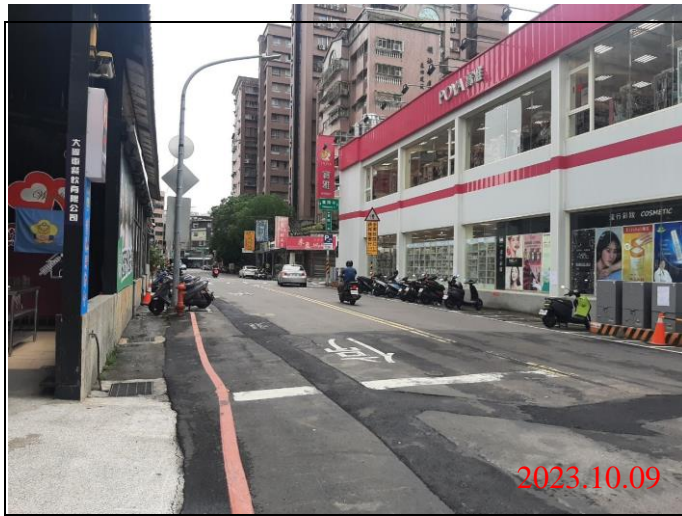
巡查日期地點：112.10.09/ Y21車站
照片說明：路面狀況

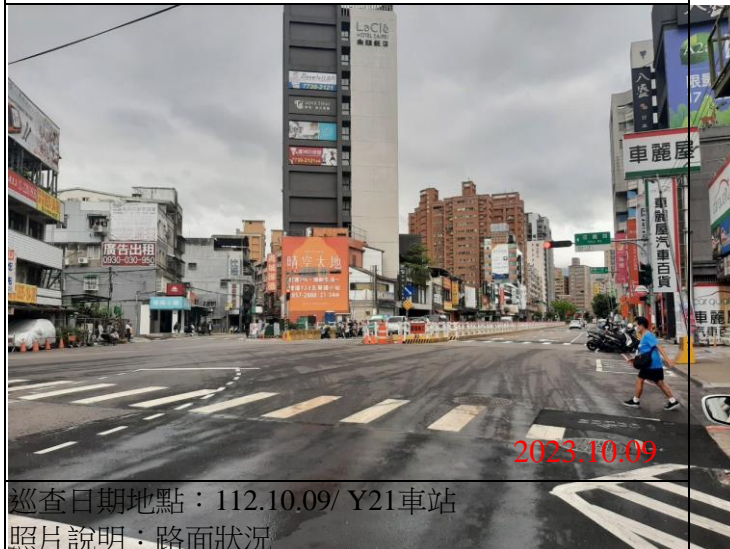
巡查日期地點：112.10.09/ Y21車站
照片說明：路面狀況

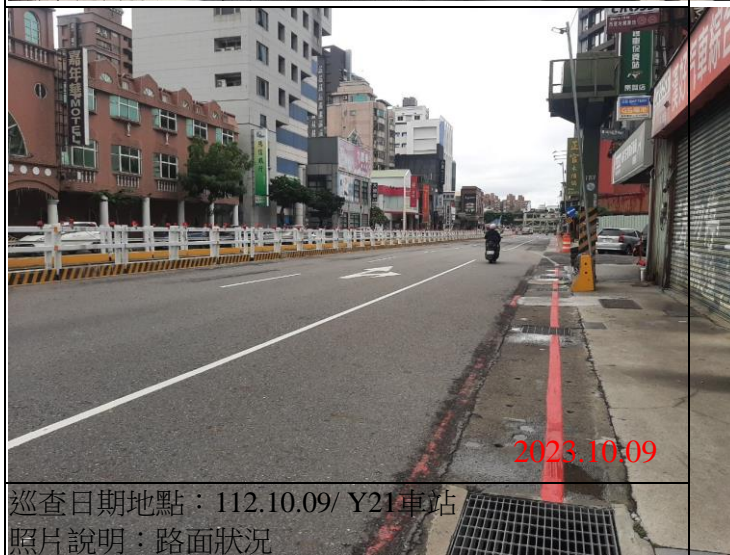
巡查日期地點：112.10.09/ Y21車站
照片說明：路面狀況

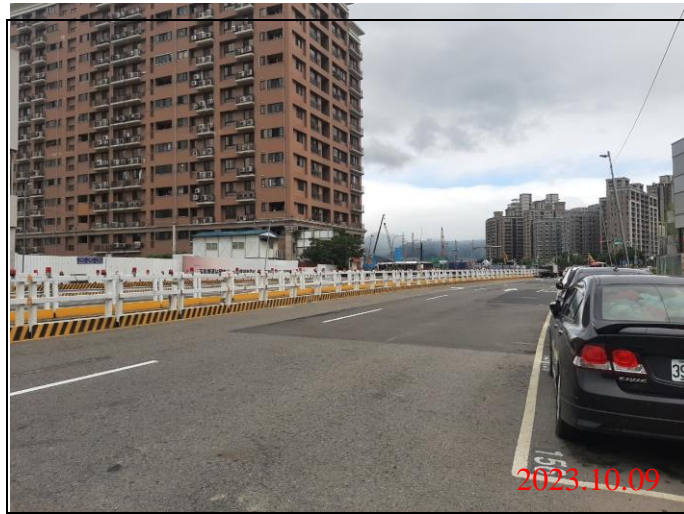
巡查日期地點：112.10.09/ Y22車站
照片說明：路面狀況

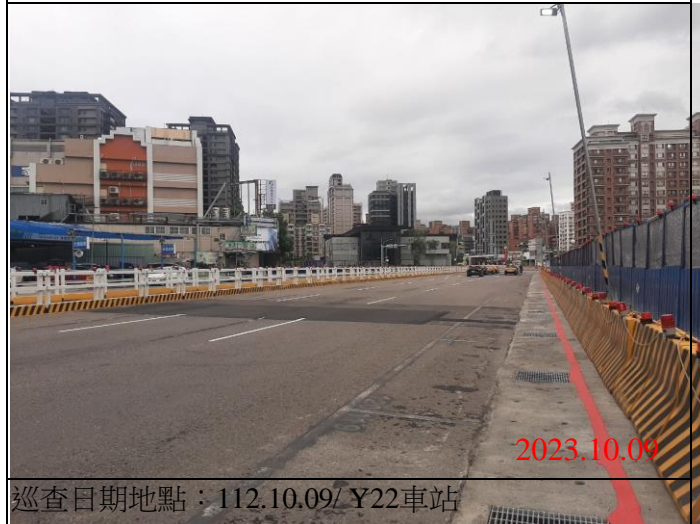
巡查日期地點：112.10.09/ Y22車站
照片說明：路面狀況

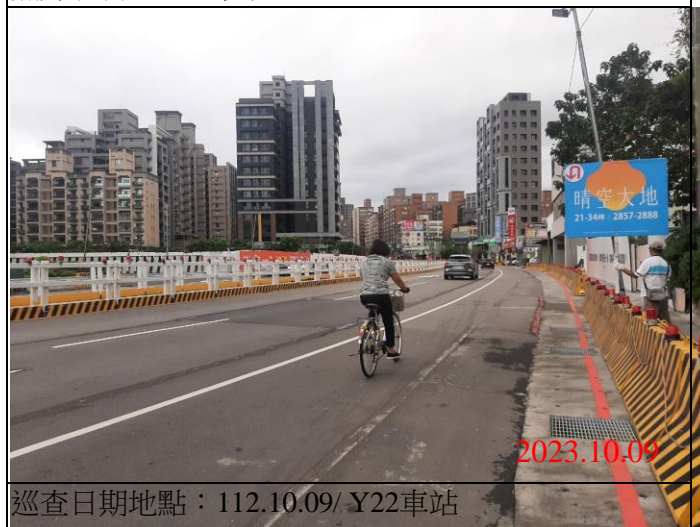
巡查日期地點：112.10.09/ Y22車站
照片說明：路面狀況

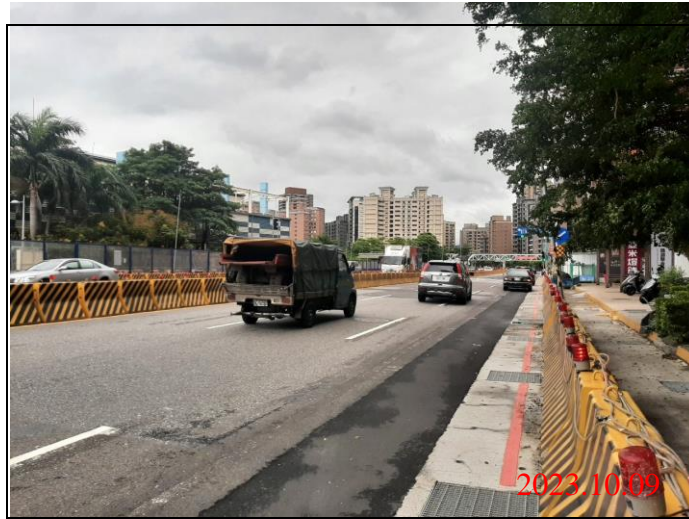
時段	號誌	標誌	標線	警示燈 (爆閃)	帆布圍籬	籬外施工 (外單位)	時間、位置、坑洞修補改正措施
上午							10:00 Y23 站周邊道路龜裂
下午							16:00 Y23 站周邊道路路面龜裂
其它				X			X

巡查日期地點：112.10.09/ Y23車站
照片說明：路面狀況

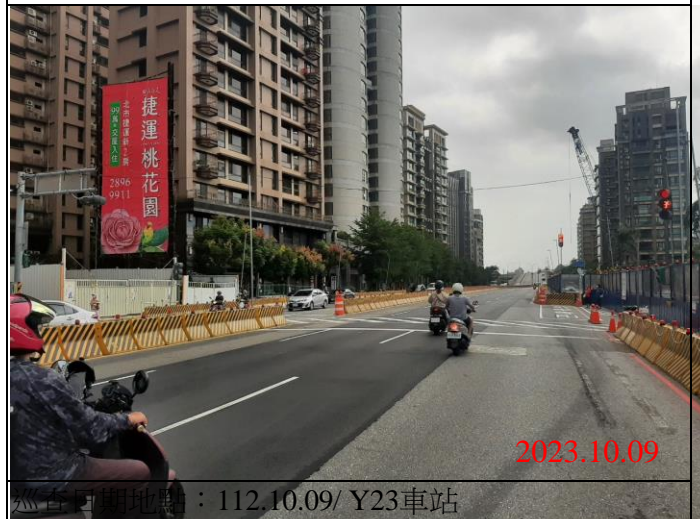
巡查日期地點：112.10.09/ Y23車站
照片說明：路面狀況

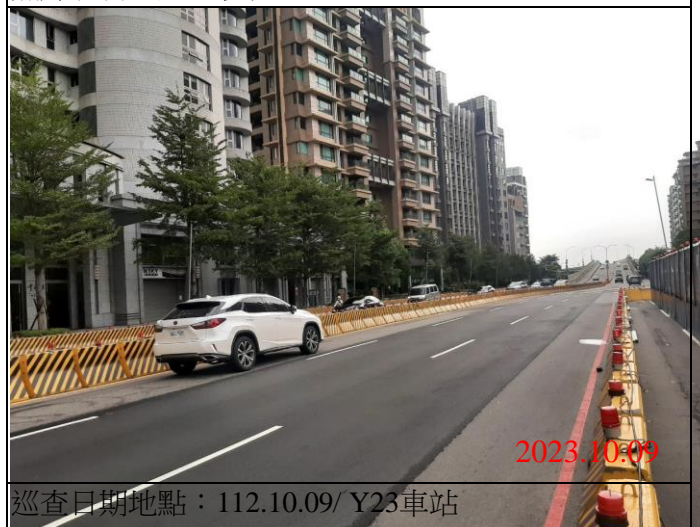
巡查日期地點：112.10.09/ Y23車站
照片說明：路面狀況

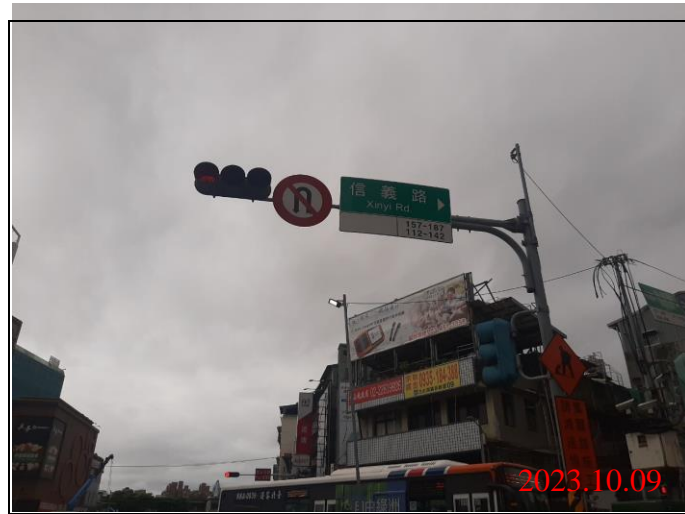
巡查日期地點：112.10.09/ Y21車站
照片說明：牌面設置狀況

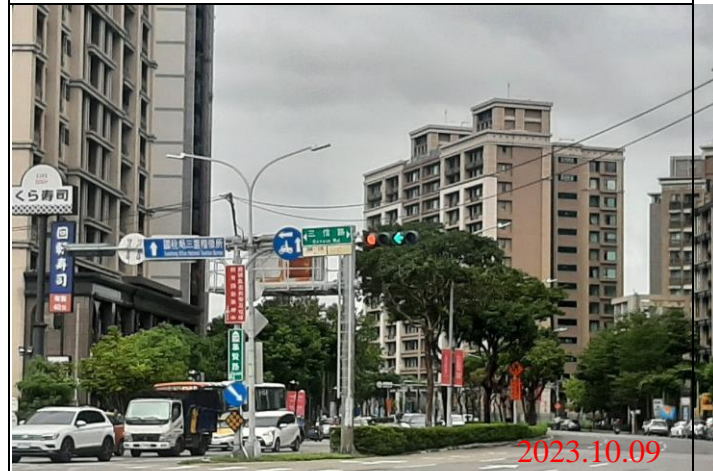
巡查日期地點：112.10.09/ Y23車站
照片說明：牌面設置狀況
